Besiktningssprotokoll

Anticimex Försäkringsbesiktning i samarbete med Fastighetsbyrån

Fastighetsbeteckning: Må 3:68	
Fastighetsadress: Fjärås Ekväg 7	
Postnummer: 439 73	Ort: Fjärås

Besiktningdatum: 2026-05-22	Protokollnummer: 69723002
Temperatur: 18 °C	Väderlek: Sol
Tekniker: Magnus Uhlegård	
E-post: magnus.uhlegard@Anticimex.se	
Kontor: Göteborg	
Närvarande: Magnus Uhlegård Anticimex

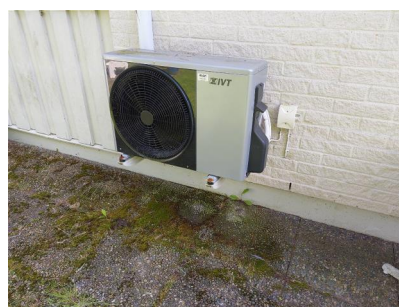
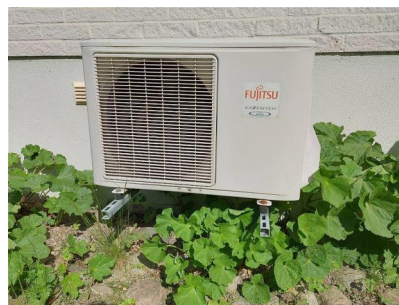
Utvändigt / Sockel

Kondensvatten från luftvärmepumpens utedel leds inte bort från husgrunden.

Detta medför ökad risk för att vatten tränger in i anslutande konstruktioner, vilket i sin tur kan leda till fuktrelaterade skador. Observera att besiktning av byggnadens värmesystem eller värmepumpen inte har ingått i uppdraget.

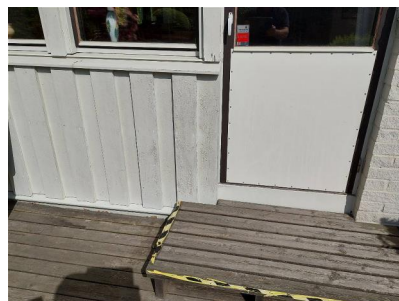
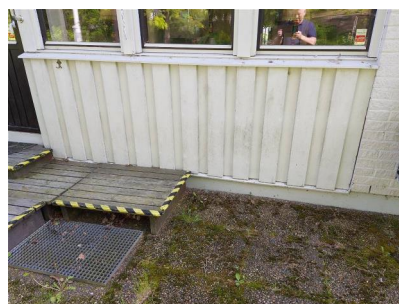
Utvändigt / Träfasad

Fasadpanelen är i behov av målning/underhåll.

Fasadbeklädnad och träkonstruktioner där målningsbehov finns riskerar att få fukt- och rötskador på grund av sämre vattenavvisande förmåga. För att öka livslängden på fasadbeklädnaden rekommenderas målning och underhåll.

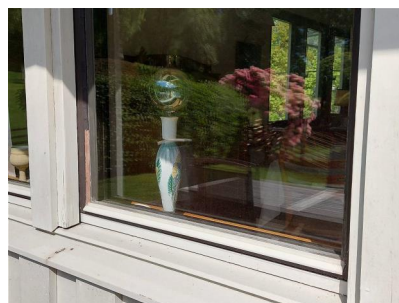
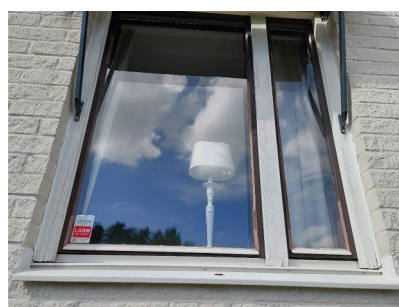
Utvändigt / Fönster

Fönster är i behov av målning/underhåll.

Fönsterbågar och fönsterkarmar där målningsbehov finns riskerar att få fukt- och rötskador på grund av sämre vattenavvisande förmåga.

För att öka livslängden på fönster rekommenderas målning och underhåll.

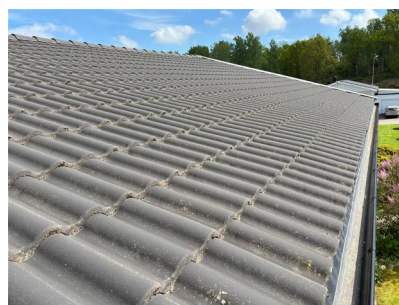
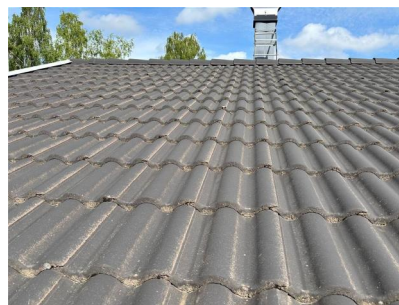
Utvändigt / Tak

Inget att notera.

Taket besiktigat från steg lutad mot hängränna samt från marken.

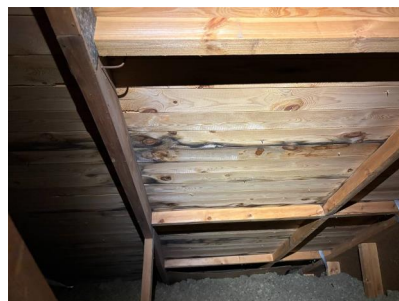
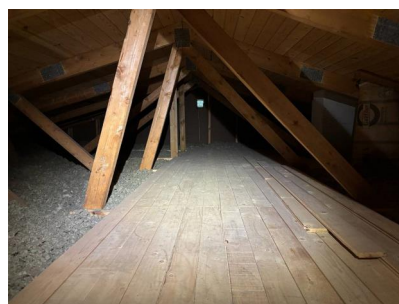
Utvändigt / Vind

Underlagstaket har äldre fuktfläckar.

Noterade fuktfläckar uppstod troligtvis innan takomläggningen.

Vid fuktindikering av fläckarna påvisades inga förhöjda värden.

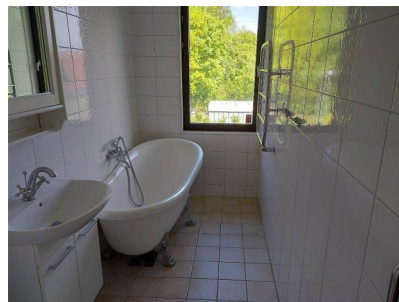
Övre plan / Badrum/Wc

Fönster är olämpligt placerat.

Fönstrets placering i våtutrymmet utgör en risk för fuktskador i fönster- och väggkonstruktionen.

För att minska risken för fuktskador på fönster och väggkonstruktion rekommenderas att man skyddar fönstret mot vattenbegjutning.

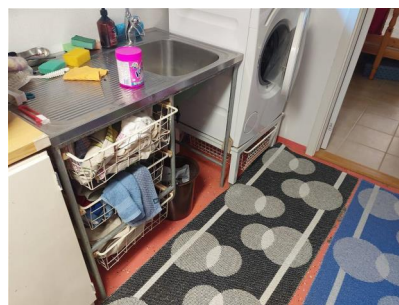
Källarplan / Tvättstuga

Utrymmet är äldre fukttekniskt (enligt dagens branschregler)

Detta medför en ökad risk för att vatten tränger ner i omkringliggande konstruktioner och orsakar fuktskador

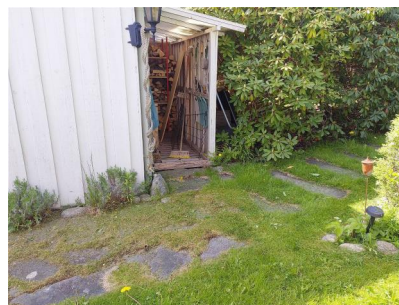
Utvändigt / Markförhållanden

Marken lutar mot garaget.

Detta innebär en ökad fuktbelastning mot grunden vilket i sin tur kan orsaka fuktskador i huset.

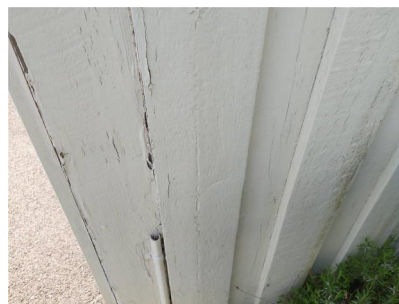
Utvändigt / Fasad

Fasadpanelen är i behov av målning/underhåll.

Fasadbeklädnad och träkonstruktioner där målningsbehov finns riskerar att få fukt- och rötskador på grund av sämre vattenavvisande förmåga. För att öka livslängden på fasadbeklädnaden rekommenderas målning och underhåll. I samband med ommålning rekommenderas att de rötskadade panelbrädorna byts ut.

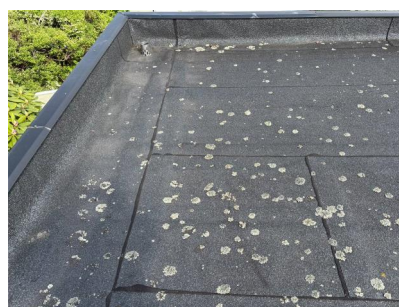
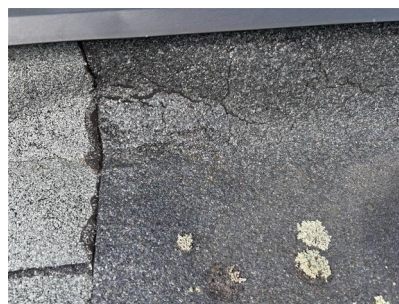
Utvändigt / Tak

Takpappen är äldre.

Tätskiktet på ett platt/låglutande tak har enligt vår bedömning en begränsad livslängd. Eftersom takpappen är äldre har det ett minskat motstånd mot vattengenomträngning. Detta i sin tur kan leda till att takkonstruktionen drabbas av fuktskador.

Taket besiktigat uppifrån papptaket
