# Besiktningsprotokoll

Anticimex Försäkringsbesiktning i samarbete med Fastighetsbyrån

| Fastighetsadress:<br>Malstanäs Sättra 1 | |

| Besiktningsdatum:<br>2026-05-27 | Protokollnummer:<br>69724959 |

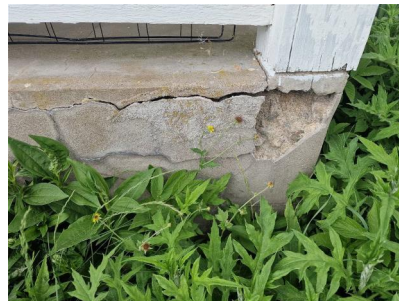
Skador finns i betongen.

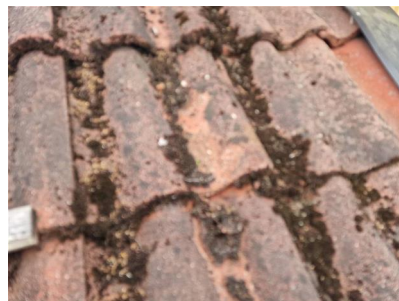
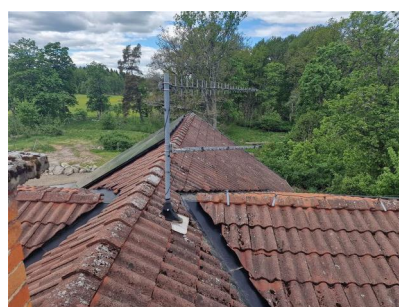
Mosspåväxt finns på takpannor.

Mossa som växer på taket kan leda till att taktäckningen har ett minskat motstånd mot vatteninträngning. Detta i sin tur kan leda till fuktskador på träläkt och takkonstruktionen vilket kan resultera i mikrobiella skador (angrepp av mikroorganismer).

För att öka livslängden på taket rekommenderas att mossan tas bort från takpannorna.

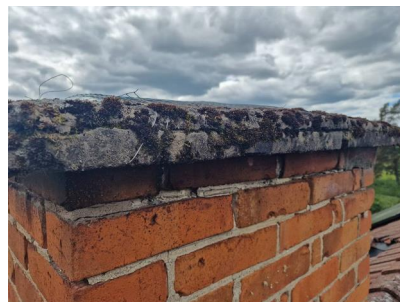
Skorstenen saknar väderskydd. Sprickor finns i skorstenen

Väderskydd kan monteras för att skydda mot nederbörd som annars kan orsaka fuktskador och frostsprängning i skorstenen/ murstocken.

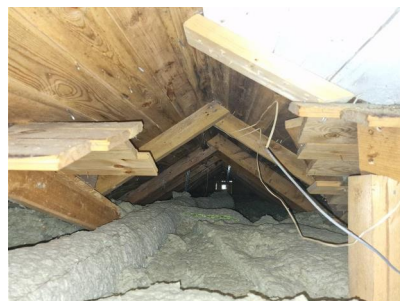
Vindsutrymmet saknar landgångar.

Vindsutrymmet kunde inte besiktas eftersom landgångar saknas.

Vi rekommenderar en kompletterande besiktning när landgång monterats.
