Hallegården 1:42

Hede-Hallegårdsvägen 20

Uppdragsnummer	O32397
Besiktningsdatum	2026-06-01
Besiktningföretag	OBM Besiktning Väst AB
Besiktningförrättare	Markus Grunditz
Närvarande	Mäklare
Giltig till och med	2027-06-01

Byggnadsbeskrivning	Byggnadsår
Friliggande i 2- plan med källare.	1909
Till eller ombyggnad	Övrigt
Inga kända åtgärder.	Huset var möblerat. Fristående/vidbyggda byggnader besiktigas ej.

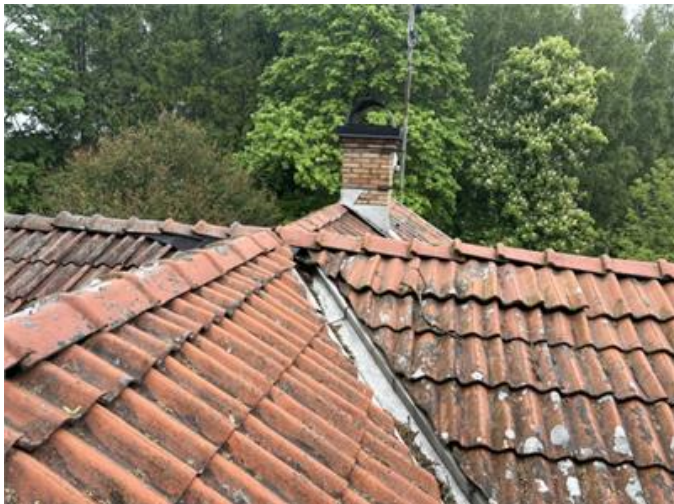
Bilden visar vy av tak.

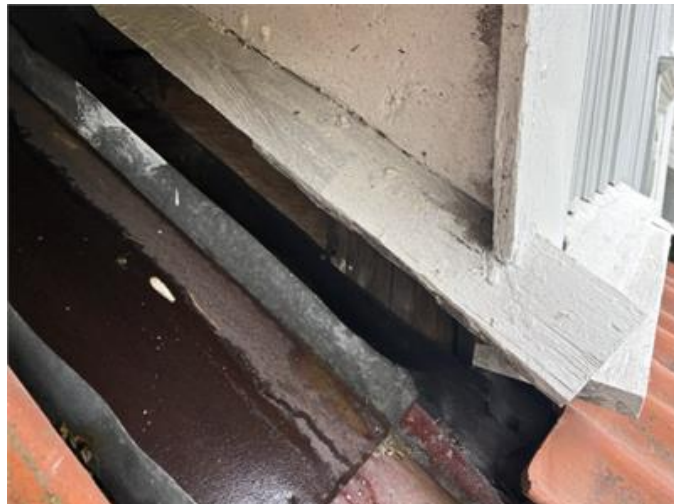
Då taktäckningen är av äldre standard/datum och när otätheter/brister förekommer kan det ha ett minskat motstånd mot vatteninträngning. Detta i sin tur kan leda till fuktskador som kan påverka byggnaden negativt.

Bilden visar exempel på otätheter/brister i/med taktäckningen.

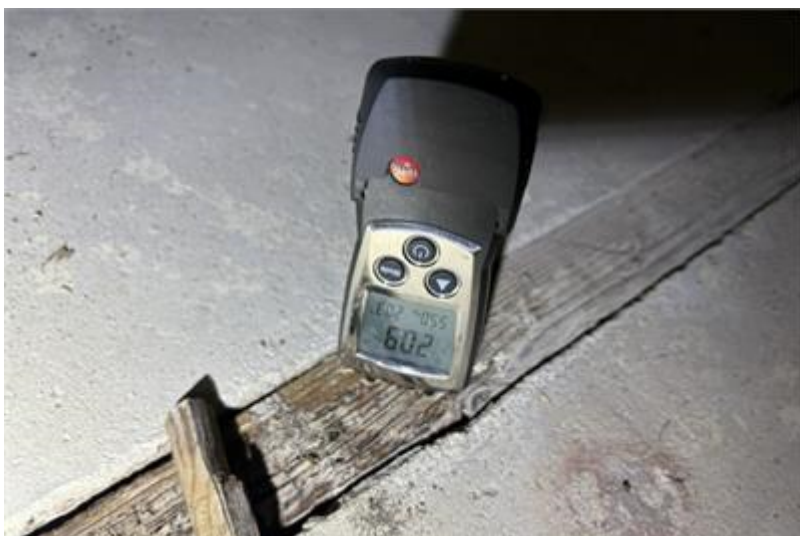
Det kritiska gränsvärdet för mikrobiell tillväxt är ca 17% fuktkvot i trä och för rötskador/svamp ca 28% fuktkvot i trä.

Vid kontroll av konstrukktion mättes fuktkvoter stickprovsvis i en påreglad yttervägg samt i en ingjuten spikregel i golvet till mellan 19- 21% fuktkvot. Puts/materialsläpp noterades i väggar/golv. Rötskador noterades i vissa trädetaljer.

Det rekommenderas att denna besiktning kompletteras med en fördjupad undersökning för att utreda orsaken till samt omfattningen av de fuktrelaterade skadorna/bristerna.
