# Besiktningsprotokoll

Anticimex Försäkringsbesiktning i samarbete med Fastighetsbyrån

| Fastighetsadress:<br>Kärrgatan 20 | |

| Besiktningsdatum:<br>2026-05-28 | Protokollnummer:<br>69729867 |

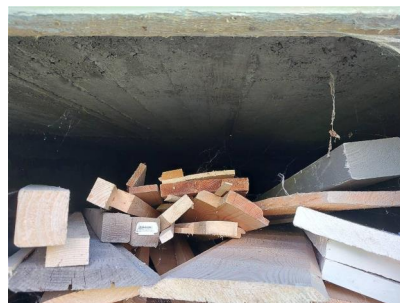
#### Utvändigt / Krypgrund

Organiskt material finns i utrymmet.

När man har organiskt material i en fuktig miljö finns en ökad risk för mikrobiell tillväxt (angrepp av mikroorganismer). Detta kan i sin tur leda till att mikrobiell lukt sprids till boendemiljön.

Krypgrund med betongbjälklag.

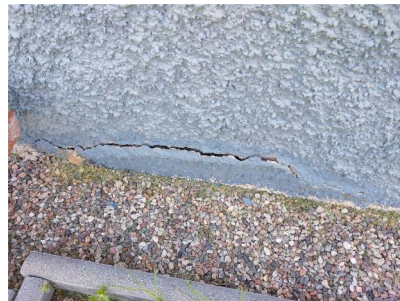
### Utvändigt / Sockel

Sprickor/putssläpp finns i sockel.

Dessa bedöms inte ha lett till bakomliggande skador.

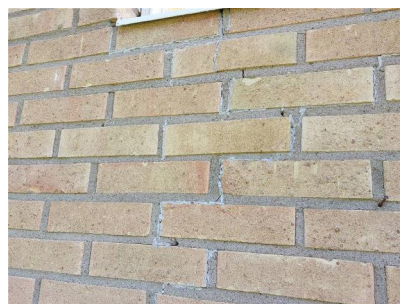
### Utvändigt / Fasad

Sprickor finns i tegelfasaden.

Dessa bedöms inte ha lett till bakomliggande skador.

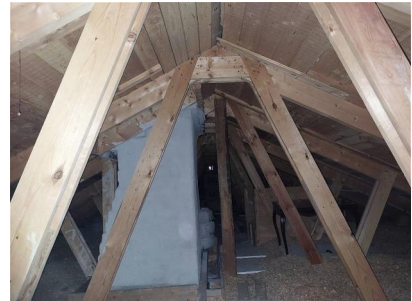
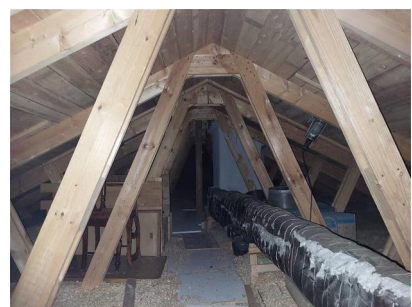
### Utvändigt / Vind

Vid kontroll av vinden uppmättes fuktvärden under kritisk fuktnivå för mikrobiell tillväxt och en normal lukt upplevdes.

Risk för mikrobiell tillväxt föreligger om den relativa fuktigheten (RF) i den omgivande luften är över 75 % vilket i furuvirke motsvarar en fuktkvot (FK) på 17 %. Fuktkvoten i underlagstak/takbjälkar uppmättes till 8%.

Detta värde varierar dock under året beroende på årstid och utomhusklimat.

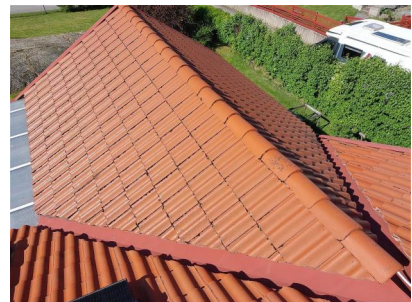
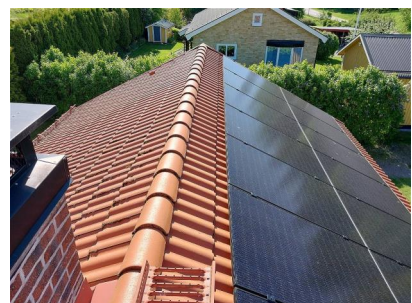
### Utvändigt / Tak

Inget att notera.

Taket är besiktat från marken, stege uppställd mot takfot samt från takstege/landgång.  
Solceller täcker delar av taket.

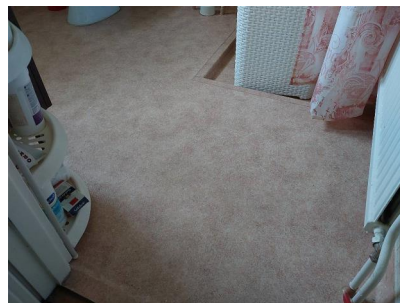
### Entréplan / Dusch/Toalett

Jag ser inga direkt akuta behov av åtgärder i dagsläget. Våtrummet på entréplan är av äldre karaktär men utöver ålder så har jag inte noterat några allvarliga brister, framöver bör man dock planera för en renovering för att undvika eventuella skador.

Våtutrymmet har äldre yt-/tätskikt med bland annat äldre golvbrunn samt rör genomföringar i golv.

Eftersom funktionen, som innebär att ytskiktet/tätskiktet ska vara vattentätt, kan vara nedsatt finns en ökad risk att vatten tränger igenom ytskiktet/tätskiktet med vattenskador i omkringliggande konstruktioner som följd.

Fuktindikering i utrymmet gav inga förhöjda fuktindikationer.

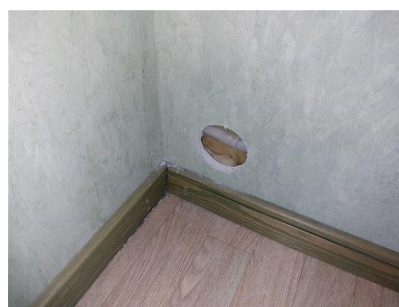
### Källarplan / Gillestuga

Vid kontroll av konstruktion uppmättes fuktvärden under kritisk nivå för mikrobiell tillväxt och normal lukt upplevdes.

Källargrundmurar med påreglade isolerade ytterväggar.

Befintlig påreglad vägg och eventuella väggsyllar riskerar att drabbas av fuktskador på grund av naturlig fuktpåverkan. Detta i sin tur kan leda till mikrobiella skador (angrepp av mikroorganismer) som kan resultera i att mikrobiell lukt sprids till boendemiljön. Om regler/syllar är tryckimpregnerade kan även en kemisk lukt förekomma.

Risk för mikrobiell tillväxt föreligger om den relativa fuktigheten (RF) i den omgivande luften är över 75 % vilket i furuvirke motsvarar en fuktkvot (FK) på 17 %. Fuktkvoten uppmättes till 10%.

Ett provborrhål togs upp i väggen som består av gipsskiva, mellanliggande isolering samt träreglar.
