# Besiktningsprotokoll

Anticimex Försäkringsbesiktning i samarbete med Fastighetsbyrån

| Fastighetsadress:<br>Tostaredsvägen 22A | |

| Besiktningsdatum:<br>2026-05-21 | Protokollnummer:<br>69705944 |

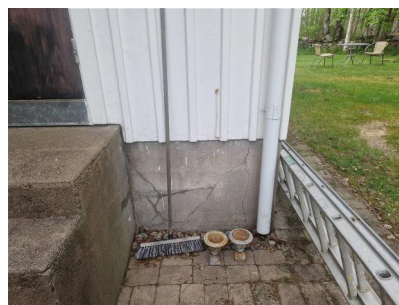
Sprickor finns i sockel vid krypgrundsdel under entré/skafferi.

Detta kan leda till fukt- och frysskador i konstruktionen.

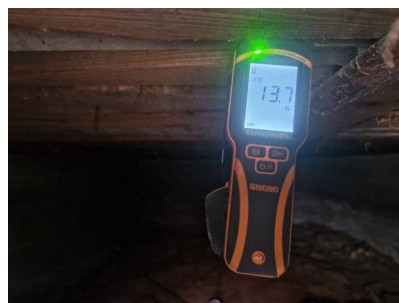
Vid kontroll av konstruktionen i krypgrund uppmättes fuktvärden under kritisk fuktnivå för mikrobiell tillväxt och normal lukt upplevdes. I krypgrunden noterades att det saknas ålderbeständig plast på markytan.

Golvbjälklaget ovan den uteluftsventilerade krypgrunden riskerar att drabbas av fuktskador på grund av naturlig fuktpåverkan. Detta kan i sin tur leda till mikrobiella skador (angrepp av mikroorganismer) som kan leda till att mikrobiell lukt sprids till boendemiljön. Risk för mikrobiell tillväxt föreligger om den relativa fuktigheten i den omgivande luften är över 75 % vilket i furuvirke motsvarar en fuktkvot på 17 %.

Fuktkvoten uppmättes till 13,7% i undersida bjälklag.

Notera att grunden inte var tillgänglig att krypa in utan endast kontrollerad från lucka.

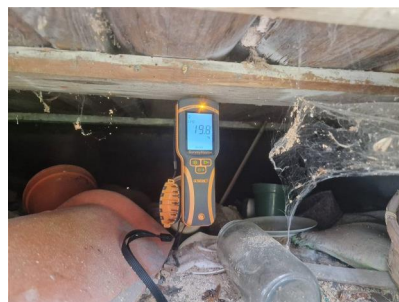
Vid kontroll av konstruktion uppmättes fuktvärden över kritisk fuktnivå. Vidare noterades att det saknas ålderbeständig plast på markytan samt att det förekommer skräp i grunden.

Uteluftsventilerade krypgrunder med bjälklag av organiskt material har ofta fuktskador på grund av naturlig fuktpåverkan. Detta kan resultera i mikrobiella skador. Risk för mikrobiell tillväxt föreligger om den relativa fuktigheten i den omgivande luften är över 75 % vilket i furuvirke motsvarar en fuktkvot på 17 %.

Fuktkvoten uppmättes till 19,8% i undersida bjälklag.

Notera att grunden endast är besiktigad från lucka.

För att undvika detta så måste grundens klimat bli torrare. Läs Anticimex faktablad om uteluftsventilerade krypgrunder för tips och råd. Vid en framtida installation bör man se över att göra en ny lucka till grunden.

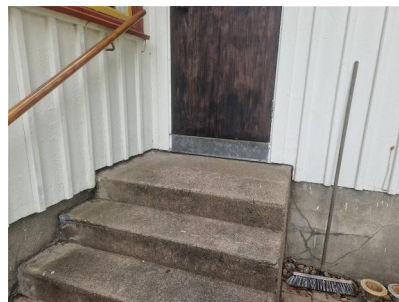
Trappan är motgjuten mot huset.

Eftersom trappan är motgjuten mot huset finns risk att vatten tränger in i anslutande konstruktioner vilket i sin tur kan leda till fuktrelaterade skador.

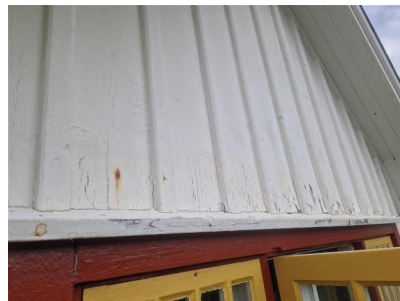
Fasadbeklädnaden har färgsläpp och torrsprickor.

Fasadbeklädnad och träkonstruktioner där målningsbehov finns riskerar att få fukt- och rötskador på grund av sämre vattenavvisande förmåga. Vid framtida ommålning rekommenderas att man kontaktar målare för rådgivning då fasaden är äldre.

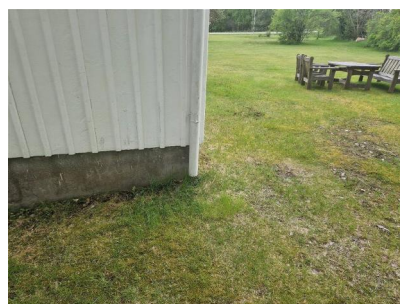
Stuprör avslutas nära husliv.

Stuprör som avslutas intill husliv (ovan mark) kan medföra en ökad fuktbelastning på grundmur/sockel med fuktrelaterade skador som följd.

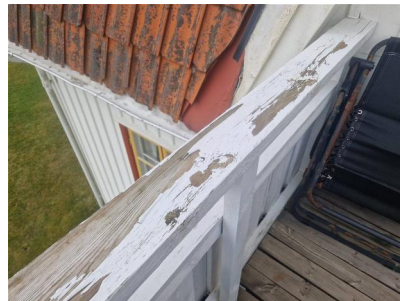
Balkongräcke och träkonstruktioner är i behov av målning/underhåll.

Balkongräcke och träkonstruktioner där målningsbehov finns riskerar att få fukt- och rötskador på grund av sämre vattenavvisande förmåga.

För att öka livslängden på balkongen rekommenderas målning och underhåll.

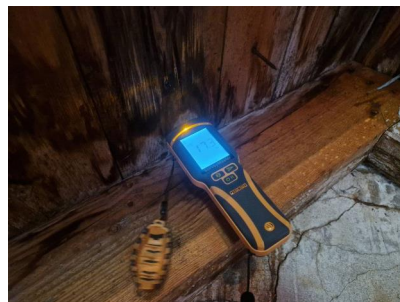
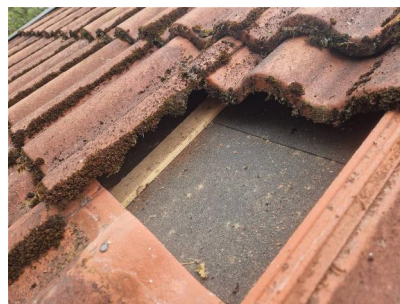
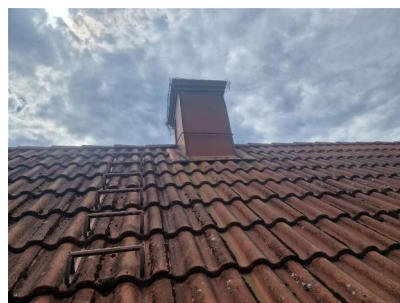
Delar av yttertaket börjar bli äldre då det bedöms vara från 1984. Detta gäller framsidan av huset som är beklätt med tegelpannor.

Vid kontroll av vinden noterades lokalt inläckage runt murstocken och förhöjda fuktvärden uppmättes i råsponten.

Vidare på yttertaket noterades att ströläkten bedöms vara underdimensionerad,nocktätning saknas samt att mindre mosspåväxt förekommer på takpannor,

Det rekommenderas att man kontaktar plåtslagare/takläggare för kontroll av utvändiga plåtarbeten och anslutningar.

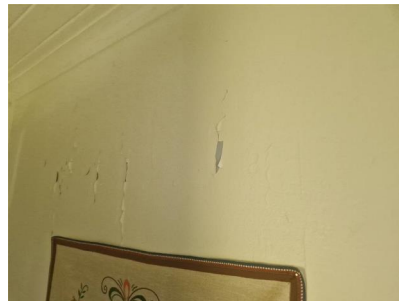
Färg har lokalt släpp från innerväggar.

Detta bedöms bero på att utrymmet har mindre isolering och saknar uppvärmning.

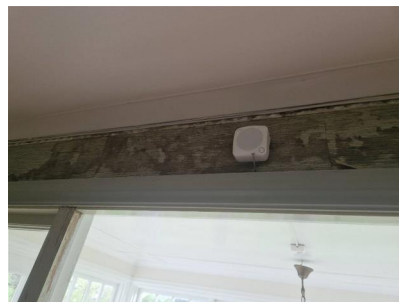
Fuktfläckar noterade ovan dörr till ut till punchverandan. Dessa bedöms vara äldre. Fastighetsägaren har monterat tröskelbleck på balkongdörr då detta saknades tidigare.

Det rekommenderas att man håller området under uppsikt.

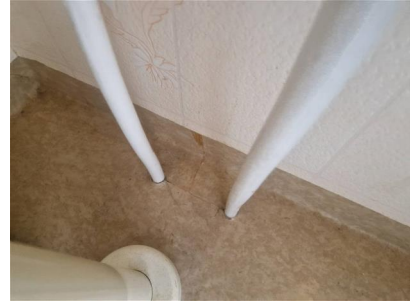
Uppvik saknas vid tröskel samt att det förekommer mindre otätheter runt genomföringar vid handfat.

Det rekommenderas att tätning utförs.

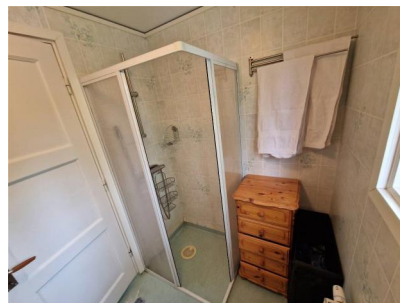
Utrymmet är äldre och har passerat tiden för sin tekniska livslängd. Det noterades att plastmatta har börjat släppa i skarvar mellan golv/väggmatta.

Fuktindikering utförd utan avvikelse.

Kontakta en behörig våtrumsentreprenör för en renovering. I samband med renoveringen bör omkringliggande konstruktioner kontrolleras för att upptäcka eventuella följdskador.

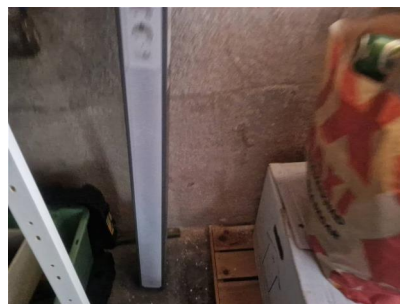
Saltutfällningar och färgsläpp förekommer på grundmurar.

Vid fuktindikering noterades inga avvikelser. Detta bedöms bero på naturlig fuktpåverkan och ålder.

Det rekommenderas att lös färg/puts tas bort och man återställer med material anpassade för källarmiljö.
