# Besiktningsprotokoll

Anticimex Försäkringsbesiktning i samarbete med Fastighetsbyrån

| Fastighetsadress:<br>Sollidsvägen 25 | |

| Besiktningsdatum:<br>2026-05-29 | Protokollnummer:<br>69721577 |

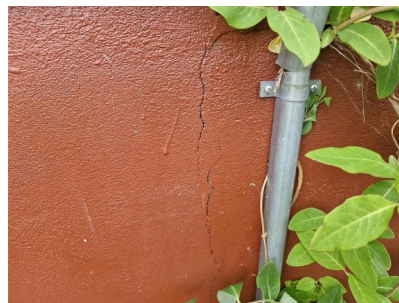
Sprickor finns i sockel.

Dessa bedöms inte ha lett till bakomliggande skador.

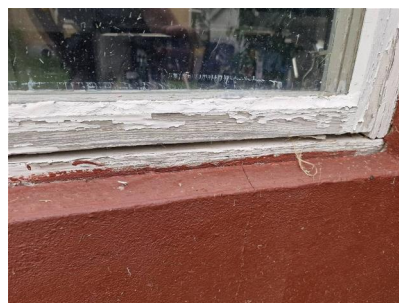
Fönster är i behov av målning/underhåll.

Fönsterbågar och fönsterkarmar där målningsbehov finns riskerar att få fukt- och rötskador på grund av sämre vattenavvisande förmåga.

För att öka livslängden på fönster rekommenderas målning och underhåll.

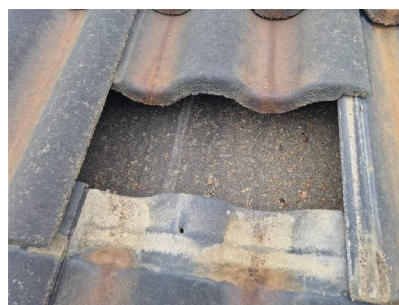
Inget att notera.

Besiktning av yttertaket har genomförts från mark, anliggande stege samt takstege.

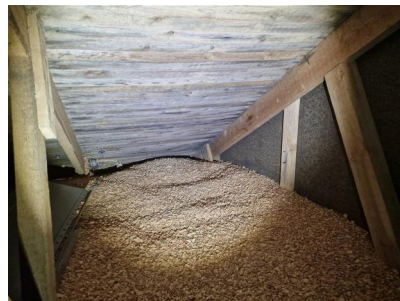
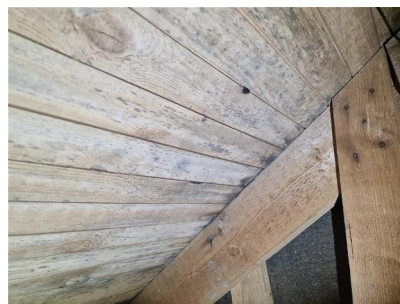
Mikrobiell påväxt finns på underlagstaket.

Detta kan vara ett tecken på att vinden tillförs fukt inifrån bostaden. Observera att besiktning av bostadens ventilationssystem inte har ingått i uppdraget.

Vid kontroll av vinden uppmättes fuktvärden under kritisk fuktnivå för mikrobiell tillväxt och en normal lukt upplevdes.

Fuktkvoten i underlagstak/takbjälkar uppmättes till 11%.

För att komma tillrätta med detta kan fukttillförseln inifrån bostaden behöva minskas. Det kan göras genom att ventilationen i bostaden förbättras samt att eventuella otätheter i vindsbjälklaget (tak-/väggvinklar, taklucka med mera) tätas. Läs Anticimex faktablad om uppvärmda vindsutrymmen för tips och råd.

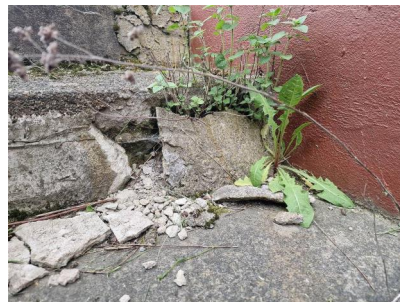
Skador finns på anslutande konstruktioner vid trappan.

Den synliga fuktskadorna tyder på att vatten har runnit in på grund av att anslutningen mellan trappa och vägg är otät.

Vi rekommenderar en fördjupad undersökning för att bedöma orsak och omfattning.

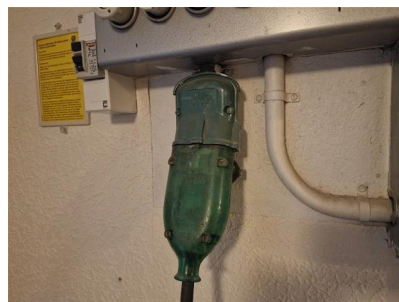
3-fasuttag i metall finns.

Denna typ av uttag tillverkas inte längre då de anses medföra en stor risk för personskada.

Kontakta en elektriker för kontroll och åtgärd.

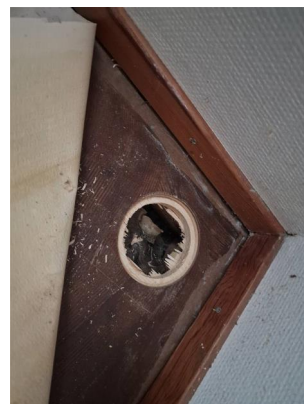
Vid kontroll av konstruktion uppmättes fuktvärden över kritisk nivå för mikrobiell tillväxt och avvikande lukt upplevdes.

Fuktkvoten uppmättes till 30% i en träregel.

Risk för mikrobiell tillväxt föreligger om den relativa fuktigheten (RF) i den omgivande luften är över 75 % vilket i furuvirke motsvarar en fuktkvot (FK) på 17 %.

Golvkonstruktionen i allrummet är uppbyggd enligt följande. Betongplatta på mark, träreglar med mellanliggande isolering, trägolv samt plastmatta.

Vi rekommenderar en fördjupad undersökning för att bedöma orsak och omfattning. Det är viktigt att tänka på att denna rekommendation om fördjupad undersökning gäller hela källaren
