Besiktningssprotokoll

Anticimex Försäkringsbesiktning i samarbete med Fastighetsbyrån

Fastighetsbeteckning: Diamanten 77	
Fastighetsadress: Stallsbergsvägen 18a	
Postnummer: 591 45	Ort: Motala

Besiktningdatum: 2026-05-27	Protokollnummer: 69726375
Temperatur: 16 °C	Väderlek: Sol
Tekniker: Elin Arvidsson	
E-post: Elin.Arvidsson@anticimex.se	
Kontor: Linköping	
Närvarande: Fastighetsägare

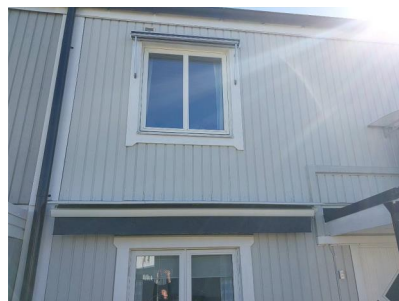
Delar av fasadpanelen noterades med enklare underhållsbehov.

För att öka livslängden på fasadbeklädnaden rekommenderas målning och underhåll.

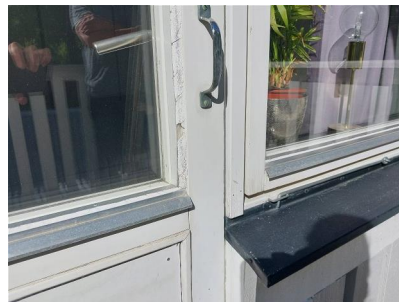
Balkongdörr noterades med mindre underhållsbehov.

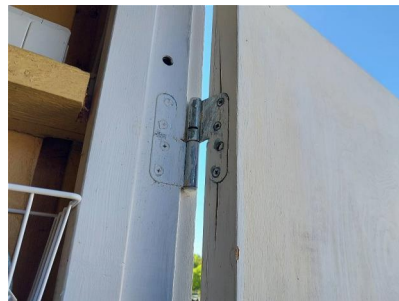
Förrådsdörr noterades med spricka vid övre gångjärn och har därmed hängt sig.

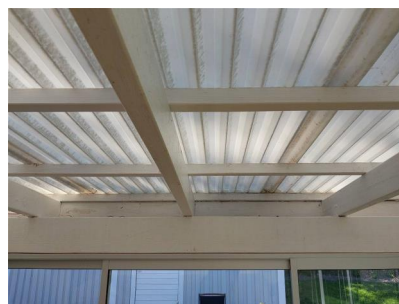
Enklare underhållsbehov noterades på altanens träkonstruktioner.

För att öka livslängden på dessa delar rekommenderas målning och underhåll.

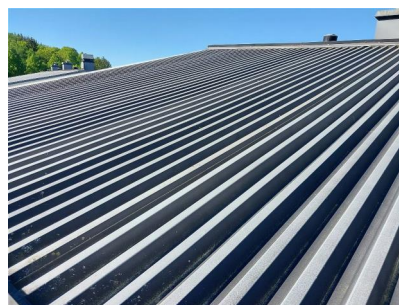
Inget att notera vid åtkomliga delar.

Besiktning av yttertaket har genomförts från mark och anliggande steg från balkong. Takstege finns inte. Glidskydd för säker steguppställning rekommenderas att monteras.

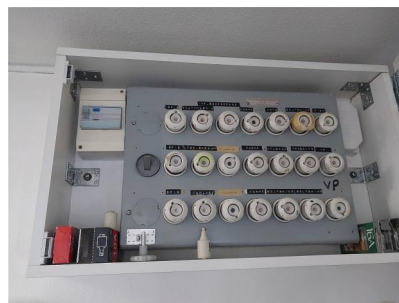
Jordfelsbrytare finns installerad vid elcentralen.

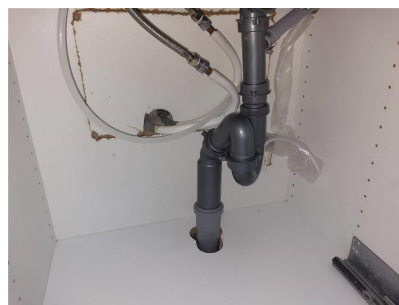
Fuktskydd saknas i diskbänkskåp.

Utän fuktskydd är det svårt att upptäcka läckage från rörledningar. Vatten kan då tränga in i omkringliggande konstruktioner och orsaka fuktskador. För att upptäcka eventuella läckage, installera fuktskydd.

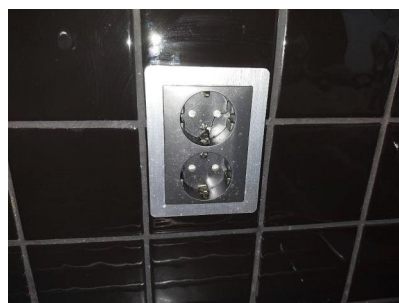
Vid stickprovskontroll av jordade eluttag noterades inga avvikelser vad gäller skyddsjord, dock noterades att några eluttag är spruckna samt sitter något löst.

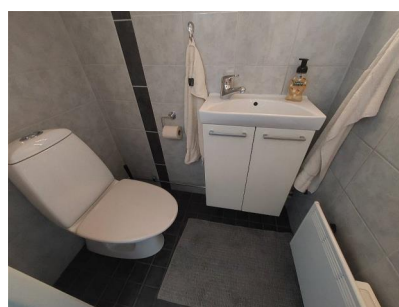
Fuktindikering i utrymmet gav inga förhöjda fuktindikationer.

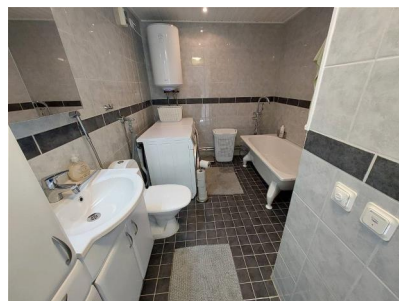
Fuktindikering i utrymmet gav inga förhöjda fuktindikationer.

Vid stickprovskontroll av jordade eluttag noterades inga avvikelser.
