**Fastighetsuppgifter**

Urmakaren 2

Parkvägen 4

| Uppdragsnummer | G38605 |

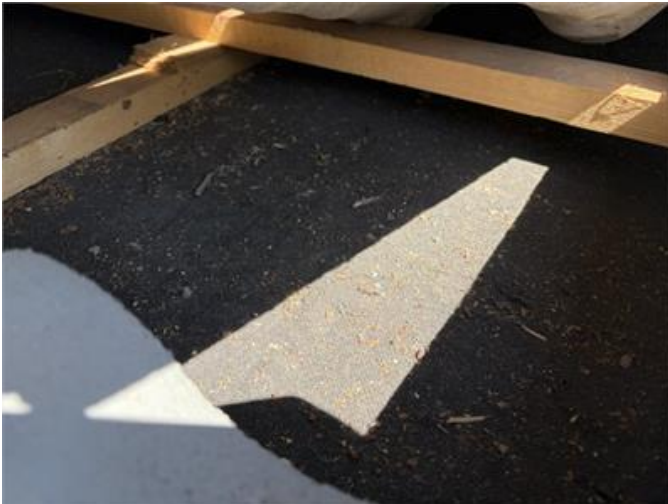
| Besiktningsresultat | | | | | |
|---|---|---|---|---|---|
| Tak | X | | | | -Stickprovskontroll av läkt och takduk/papp utförd utan anmärkning.<br>-Taket är besiktigtat från mark och stege mot hängränna |

Stickprovskontroll av läkt och takduk/papp utförd utan anmärkning.

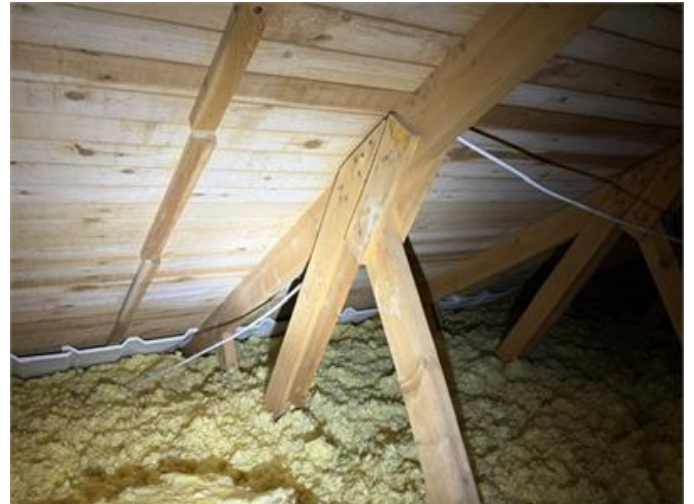
| Besiktningsresultat | | | | | |
|---|---|---|---|---|---|
| Vind | | X | | | Se kommentar/riskanalys |

VIND; Mikrobiell påväxt förekommer på yttertaketets insida. Det kan ej bedömas om detta är ett pågående problem eller av äldre ursprung. Yttertaketets insida bör därför kontrolleras regelbundet, se även info på protokollets näst sista sida, pos. 3. Troligt beror tillväxten delvis på att ventilationen i huset är bristfällig då tilluftsdon saknas i sovrum och allrum vardagsrum. Delar kan även vara äldre då råsponten inte förnyades vid takrenovering. Kontroll bör utföras vintertid då fuktbelastningen mot utrymmet förväntas vara som högst.

Mikrobiell påväxt förekommer på yttertaket insida. Det kan ej bedömas om detta är ett pågående problem eller av äldre ursprung. Yttertaket insida bör därför kontrolleras regelbundet, se även info på protokollets näst sista sida, pos. 3.

En vind som har mikrobiella skador på yttertaket insida och där läckage genom yttertaket kan uteslutas bör undersökas noggrant. Orsaken kan vara att varm inneluft tränger upp på vinden på grund av otätheter i vindsbjälklaget. Den varma luften som befuktats i inomhusmiljön kan kondensera eller skapa en hög fuktighet i det kallare yttertaket. Om detta inträffar är det av största vikt att även undersöka byggnadens allmänventilation, vindens isoleringstjocklek, ångspärr, ventilationsspalter m.m.

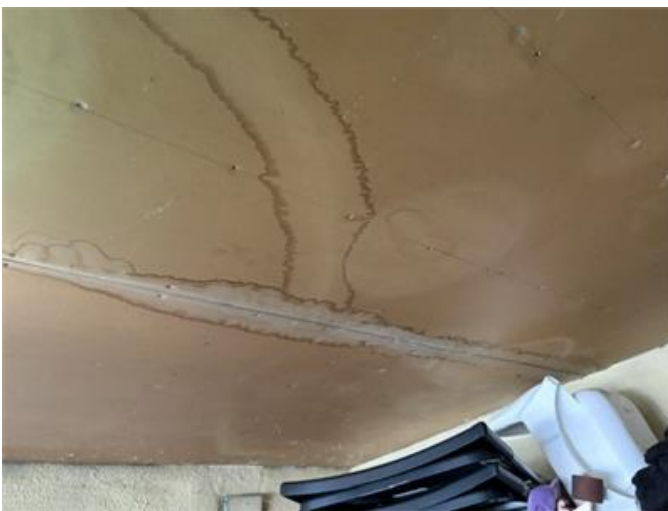
| Besiktningsresultat | | | | | |
|---|---|---|---|---|---|
| Allmänt | | X | | | Fuktfläckar förekommer i innertaket som bedöms bero på tidigare läckage. Ingen förhöjd fukt indikerades vid besiktningen |

Garage- Fuktfläckar förekommer i innertaket som bedöms bero på tidigare läckage. Ingen förhöjd fukt indikerades vid besiktningen
