Besiktningssprotokoll

Anticimex Försäkringsbesiktning i samarbete med Fastighetsbyrån

Fastighetsbeteckning: Överby 9:10	
Fastighetsadress: Älvåsvägen 22	
Postnummer: 46170	Ort: Trollhättan

Besiktningdatum: 2026-05-29	Protokollnummer: 69722952
Temperatur: 20 °C	Väderlek: Sol
Tekniker: Mikael Hoffner	
E-post: mikael.hoffner@anticimex.se	
Kontor: Uddevalla	
Närvarande: Hyresgäst

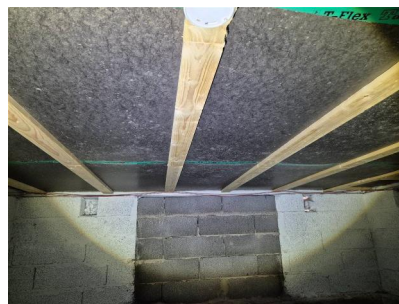
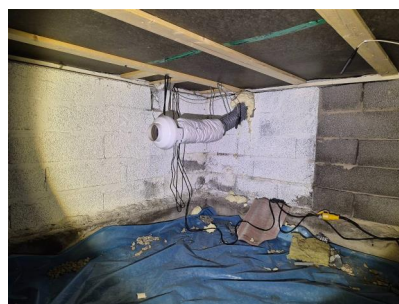
Utvändigt / Krypgrund

Vid kontroll av konstruktion i krypgrunden uppmättes fuktvärden under kritisk nivå för mikrobiell tillväxt och normal lukt upplevdes. Mikrobiell påväxt noterades lokalt på blindbotten.

Fuktkvoten uppmättes till 13%. Risk för mikrobiell tillväxt föreligger vid 17%.

Golvbjälklaget ovan den uteluftsventilerade krypgrunden riskerar att drabbas av fuktskador på grund av naturlig fuktpåverkan. Detta kan i sin tur leda till mikrobiella skador (angrepp av mikroorganismer) som kan leda till att mikrobiell lukt sprids till boendemiljön.

För att kontrollera om värmeslingan och kanalfläkten är tillräckliga för att skapa ett torrt klimat rekommenderas att fuktgivare monteras i grunden. Skulle det visa sig att grunden är för fuktig under delar av året rekommenderas att en installation med en krypgrundsavfuktare utförs.

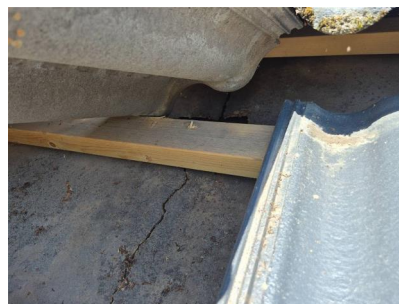
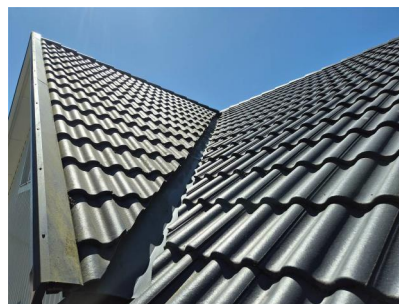
Utvändigt / Tak

Underlagstaket består av träfiberskivor.
Trasiga träfiberskivor noterades.

Med denna konstruktion är det extra viktigt att takpannorna är hela och rena. Då underlagstaket består av träfiberskivor under takpannorna, finns risk att regnvatten kan tränga in under takpannorna och vidare ner i överlapp/genomföringar med läckage på bakomliggande konstruktioner som följd.

Taket har kontrollerats från markyta samt med steg mot takfot.

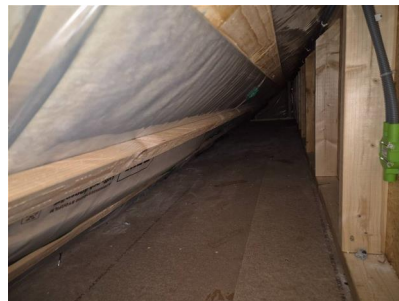
Utvändigt / Sidovindar tillbyggd del.

- ✓ Sidovindarna är varmaställda och isolerade mot yttertaket.

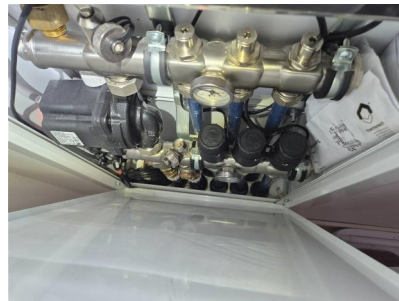
Entréplan / Matplats

Fördelningscentral till golvvärme är placerad i innervägg mot Vardagsrum. En genomföring/stoss är otät

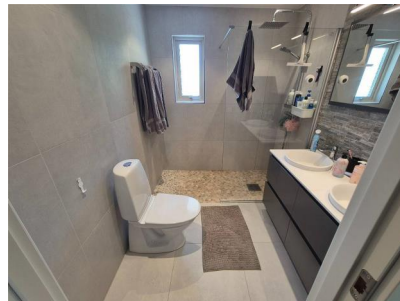
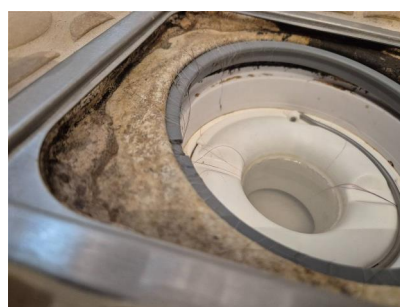
Entréplan / Dusch/Toalett

Klämring i golvbrunn är lös och har delvis ändrat läge. Golvfallet är lokalt bristfälligt utfört.

Bristerna medför ökad risk för att vatten kan tränga ner i omkringliggande konstruktioner med fuktrelaterade skador som följd. Bristfälligt fall kan medföra att vatten blir stående med missfärgningar som följd.

Vid fuktindikering som utfördes i utrymmet noterades inga förhöjda fuktindikationer

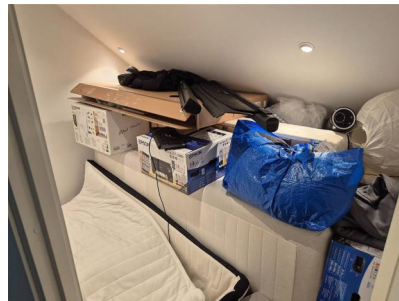
Övre plan / Klädskammare

Utrymmet var belamrat med lösöre vid besiktningstillfället varvid besiktningen utfördes med viss begränsning.

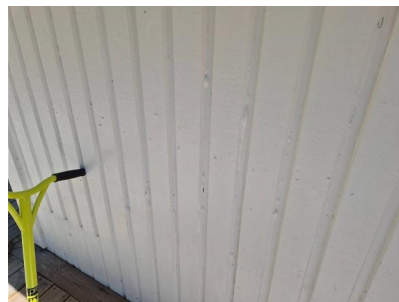
Utvändigt / Fasad

Färgblåsor förekommer på fasadbeklädnaden.

Rekommenderas att underhåll utförs.

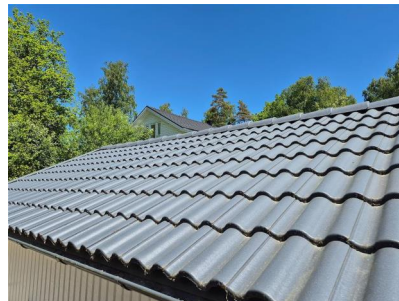
Utvändigt / Tak

Inget att notera.
