Besiktningssprotokoll

Anticimex Försäkringsbesiktning i samarbete med Fastighetsbyrån

Fastighetsbeteckning: Stadsskogen 1:9	
Fastighetsadress: Stadsskogen 114	
Postnummer: 52340	Ort: Ulricehamn

Besiktningdatum: 2026-05-27	Protokollnummer: 69717605
Temperatur: 15 °C	Väderlek: Sol
Tekniker: Andreas Jonsson	
E-post: andreas.jonsson@Anticimex.se	
Kontor: Borås	
Närvarande: Fastighetsägare

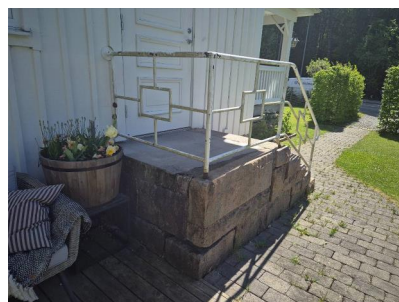
Utvändigt / Sockel

Trappan är motgjuten mot huset.

Eftersom trappan är motgjuten mot huset finns risk att vatten tränger in i anslutande konstruktioner vilket i sin tur kan leda till fuktrelaterade skador.

Vidare noteras delar av sockeln är oputsad samt att utvändigt fuktskydd är synligt ovan mark och lokalt bristfälligt tätat mot grundmur.

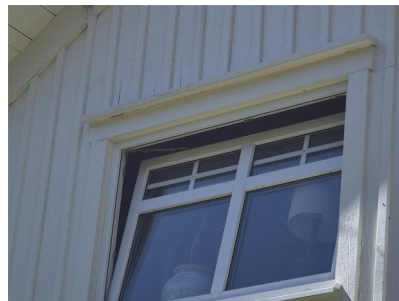
Utvändigt / Fasad

Det förekommer mindre torrsprickor lokalt på fasaden samt ett begynnande underhåll i form av tvätt/målning.

För att vidhålla fasadens livslängd rekommenderas tvätt/målning.

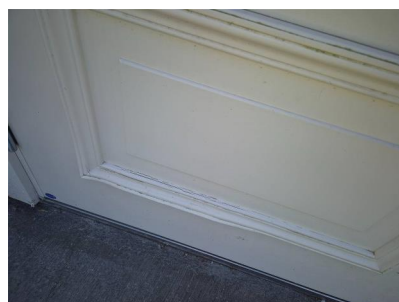
Utvändigt / Dörrar

Svullnadsskador finns på entrédörren.

Dessa bedöms inte ha lett till bakomliggande skador.

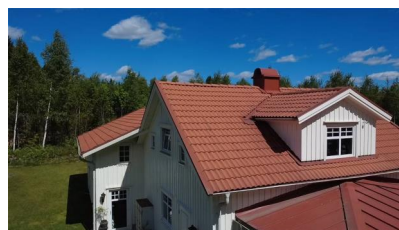
Utvändigt / Tak

Vid besiktningen noteras att det förekommer en mindre mängd mosspåväxt samt att enstaka takpannor har glidit ur läge.

Noterade brister i den utvändiga taktäckningen kan innebära en ökad risk för fuktrelaterade skador i underliggande konstruktioner.

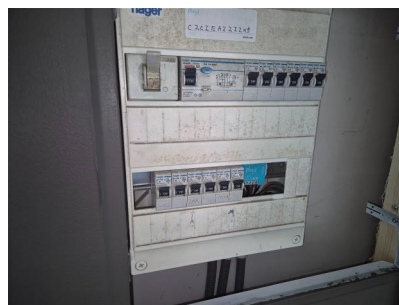
Entréplan / Vardagsrum

Elcentral saknar beröringskydd.

Vidare noteras att det förekommer rinnmärken under två utav friskluftsventilerna.

Vid besiktningstillfället kunde ingen avvikande fuktindikering uppmätas i anslutning till rinnmärkena.

Detta bedöms inte ha lett till någon bakomliggande skada.

Montera beröringskydd för att minska risken för personskada.

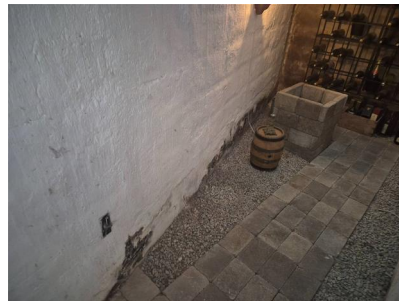
Källarplan / Allmänt

Fuktgenomslag / Puts- och färg släpp förekommer på källarens ytterväggar.

Puts- och färg som släppt från underlaget invändigt på källarytterväggarna är ett tecken på att källarens utvändiga fuktskydd inte längre fungerar tillfredsställande.

För att åtgärda detta måste källarens utvändiga fuktskydd förbättras. Läs Anticimex faktablad om källare för tips och råd.

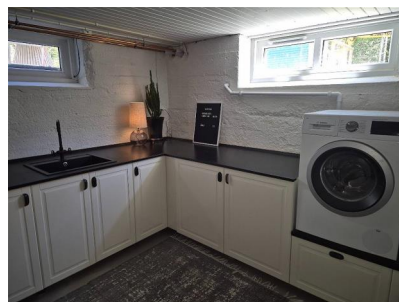
Källarplan / Tvättstuga

Tätskikt finns inte i golvbrunn.

Detta bedöms inte att kunna leda till några eventuella följskador då källaren till stor del består utav icke organiskt material.

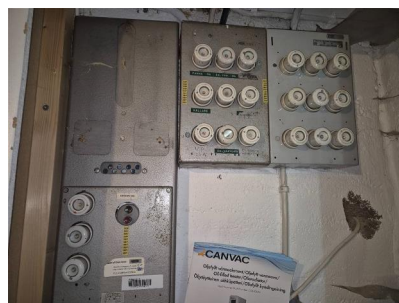
Källarplan / Sovrum

Delar av fastighetens elanläggning är äldre.

Kontakta en elektriker för kontroll och åtgärd samt upprättande av en aktuell gruppförteckning.

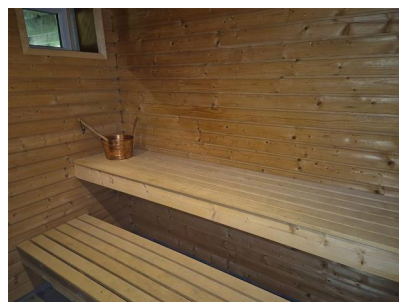
Källarplan / Bastu

Bastu mot källaryttvägg.

Placering med bastu mot källaryttvägg bedöms som riskfylld ur fuktsynpunkt. Det föreligger risk för öka fuktbelastning i konstruktionen.

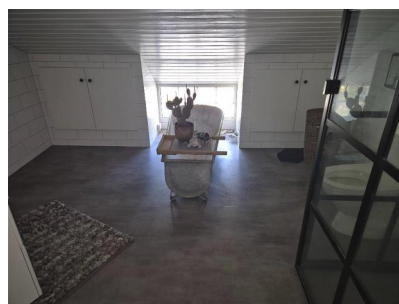
Övre plan / Badrum

⚠ Det förekommer mindre skador i golvbeläggnings samt otätheter i svetsskarv.

Brister/skador i golvmattan medför en ökad risk för att vatten kan tränga ner i omkringliggande konstruktioner med fuktskador som följd.

Vid fuktindikering i utrymmet noteras inga avvikelser.

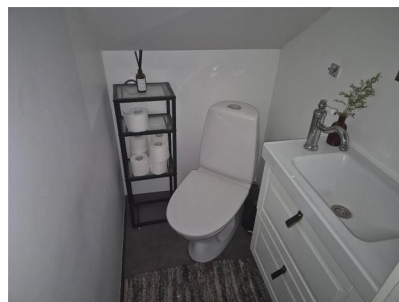
Övre plan / Toalett

⚠ Golvbeläggnings är otät.

Tätskikt saknas där tidigare avloppsdragnings kommit ur golv.

Detta ökar risken för fuktrelaterade skador i underliggande konstruktioner i händelse av läckage.

Vidare noteras att golvmattan släppt i sin limning i anslutning till handfats avlopp.
