Råbocken 10

Torsgatan 20

| Besiktningsdatum | 2026-05-21 |
| Besiktningsföretag | OBM Kronoberg AB |

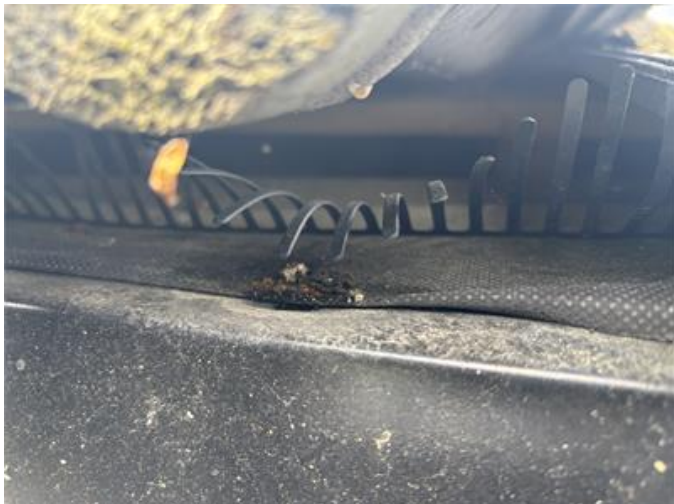
| Besiktningresultat | | | | | |
|---|---|---|---|---|---|
| Tak | x | | | | -Vid stickprovsmässig kontroll av läkt och papp under betongpannor noterades inga avvikelser. |

Stickprovskontroll av läkt och papp under betongpannor, utan anmärkning.

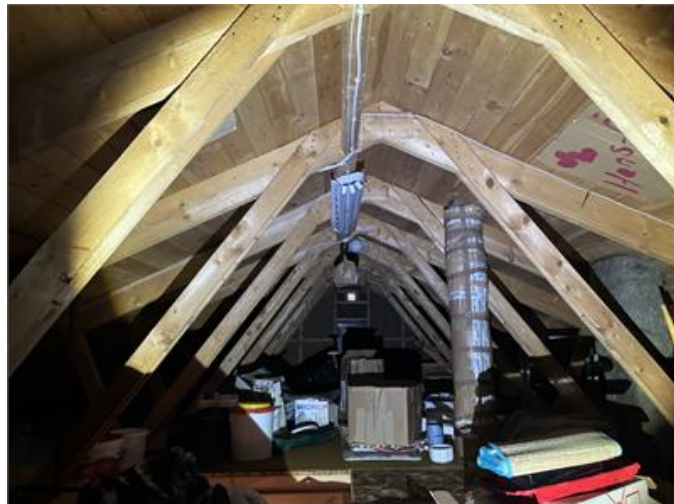
**VIND:** Missfärgningar och mikrobiell påväxt noterades på vinden i begränsad omfattning. Vid stickprovsmässig fuktmätning uppmättes fuktkvot till 12%. Risk för mikrobiell tillväxt föreligger om fuktkvoten ligger runt 17% och däröver. Fuktkvoten i ett vindsutrymme växlar med årstiderna.

Vybild vindsutrymme

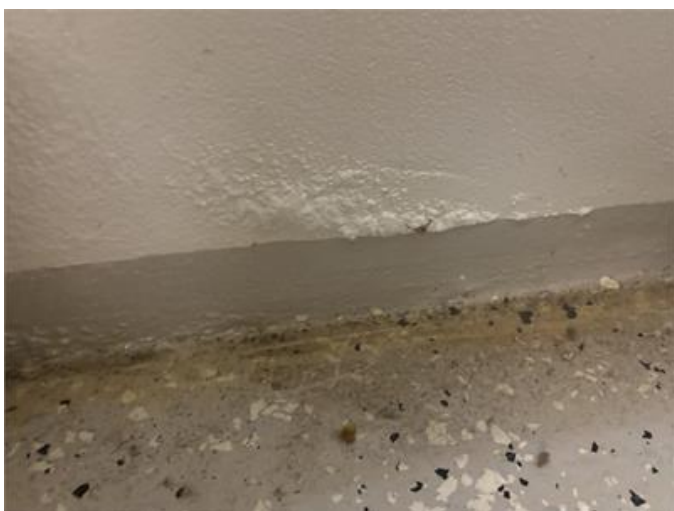
**KÄLLARE ALLMÄNT:** Eftersom källarens utvändiga fuktskydd (dagvattensystem, dräneringssystem samt fuktskydd utvändigt källarytterväggarna) är ålderstiget (det ursprungliga) så kan systemet ha nedsatt funktion. För källaren gäller att något förhöjd fukt indikerades mot nedre delar av ytterväggar samt noterades lokalt färg och putssläpp vilket indikerar på viss fuktrinrängning. Att viss förhöjd fuktindikering förekommer anses vara normalt då fukt kapillärt transporteras genom betongplattan och upp i väggarna. Detta är inte något problem om man inte låter något organiskt material vara i kontakt med ytterväggar eller betonggolv. Vill man minimera fuktrinrängning så måste källarens utvändiga fuktskydd åtgärdas. Det rekommenderas att källaren även fortsättningsvis värms upp samt att luftavfuktare med fördel kan användas.

Det förekommer täta ytskikt mot betongplatta samt väv och organiska material mot ytterväggar. Risk finns att materialen blir uppfuktade av naturlig markfukt med avvikande lukt som följd. Avvikande lukt kändes vid inträdet i huset och bedöms komma främst från källaren.

Färgsläpp i nederkant av vägg på del av källarvägg

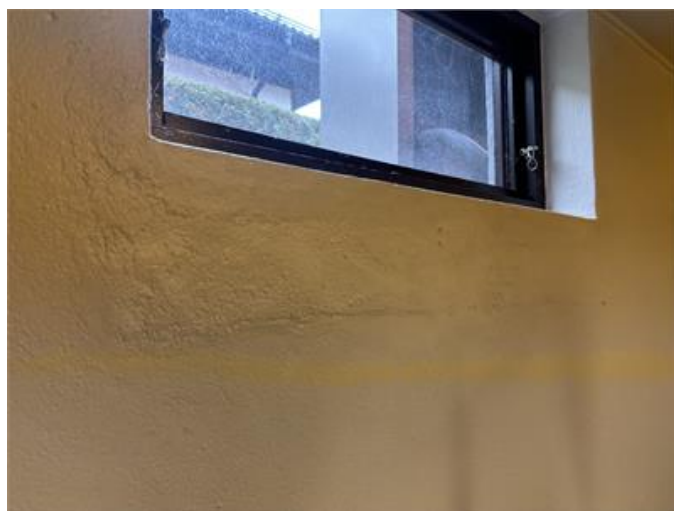
| Besiktningresultat | | | | | |
|---|---|---|---|---|---|
| Pannrum | | x | | | -Ingen golvbrunn finns i utrymmet, endast avloppstos. Vid eventuella läckage från pannan kan vatten ej rinna undan.<br>-Färg, putssläpp och höga fuktindikationer noterades under fönster. |

Färg och putssläpp samt förhöjda fuktindikationer under källarfönster i pannrum
