Besiktningssprotokoll

Fastighetsbeteckning: Edane 1:379	
Fastighetsadress: Marknadsvägen 14	
Postnummer: 671 70	Ort: Edane

Besiktningdatum: 2026-05-29	Protokollnummer: 69698828
Temperatur: 16 °C	Väderlek: Klart
Tekniker: Peter Karlsson	
E-post: Peter.Karlsson@anticimex.se	
Kontor: Karlstad	
Närvarande: Fastighetsägare, del av besiktning

Försäkringsbesiktning

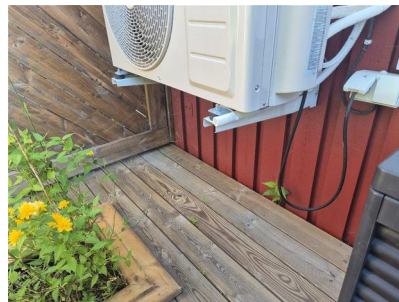
Utvändigt / Sockel

Kondensvatten från luftvärmepumpens utedel leds inte bort från husgrunden (trallen ger visst skydd)

Detta medför ökad risk för att vatten tränger in i anslutande konstruktioner, vilket i sin tur kan leda till fuktrelaterade skador. Observera att besiktning av byggnadens värmesystem eller värmepumpen inte har ingått i uppdraget.

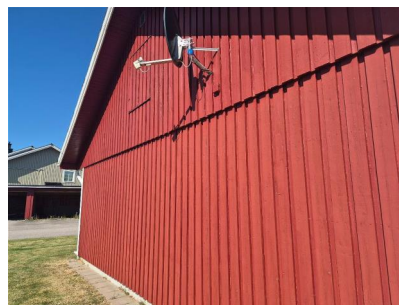
Utvändigt / Fasad

Delar av fasadpanelen är i behov av målning/underhåll (främst gavel)

Fasadbeklädnad och träkonstruktioner där målningsbehov finns riskerar att få fukt- och rötskador på grund av sämre vattenavvisande förmåga. För att öka livslängden på fasadbeklädnaden rekommenderas målning och underhåll.

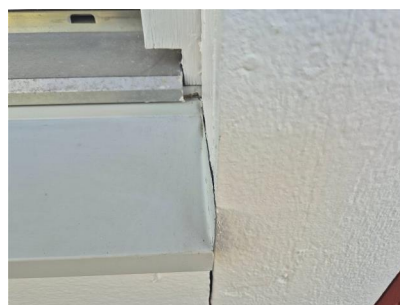
Utvändigt / Fönster

Isolerglas är äldre.
Befintliga fönster är äldre vilket betyder att tätningen mellan fönsterrutorna kan vara sämre. Detta kan leda till att missfärgning/imma kan uppstå mellan glasrutorna.
Viss otäthet finns mellan foder/smyg och underbleck.

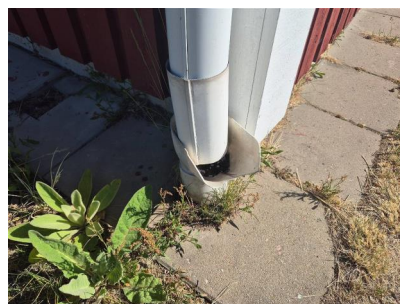
Utvändigt / Hängrännor / Stuprör

Ej självrensande lövsilar, vissa är trasiga och kan med fördel bytas ut.

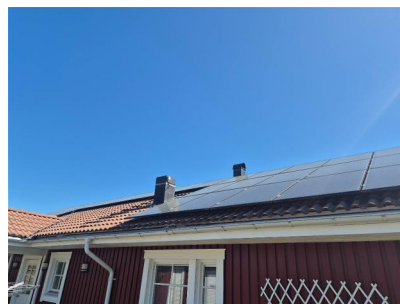
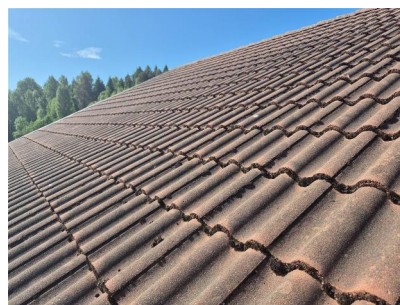
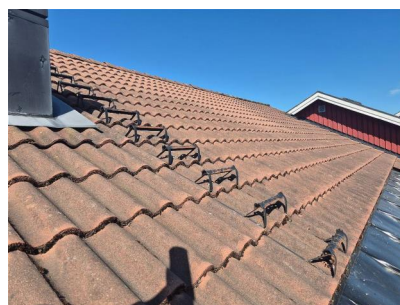
Utvändigt / Tak

Fotplåt finns ej, vissa pannor är utbytta.
På husets framsida är solceller om ca 72m² monterade.
Yttertaket är original sedan byggår.

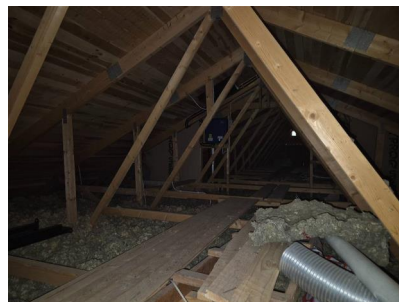
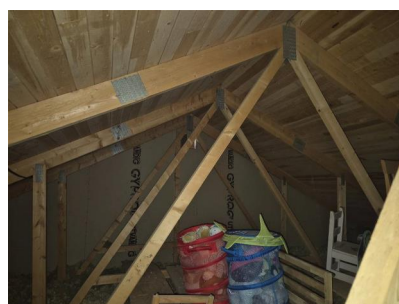
Utvändigt / Vind

Fuktkvoter uppmättes i takstolar och underlagstak till mellan 10-11% Risk för mikrobiell tillväxt inträffar vid 75% relativ luftfuktighet vilket motsvarar 17% fuktkvot i furuvirke. Observera att fuktigheten på vinden ändras över säsongen, fuktigast är det vindtertid.

Solcellsanläggningens växelriktare finns monterad på vinden.

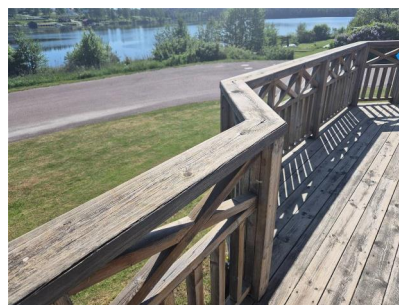
Utvändigt / Altan baksida med inglasning

Överliggare till räcket är i dåligt skick men kommer bytas enligt uppgift av fastighetsägare.

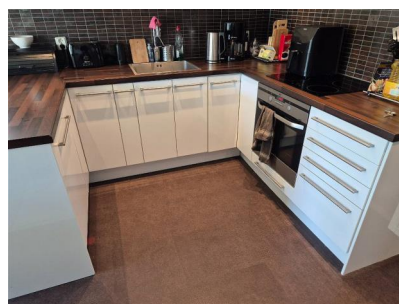
Entréplan / Kök

Separata droppskydd finns ej under kyl/frys eller under diskmaskinen (plastmatta på golv) och avloppsslangen till diskmaskinen är ej förankrad med upphängningsbygel.

Montera fast avloppsslangen med erforderlig infästning.

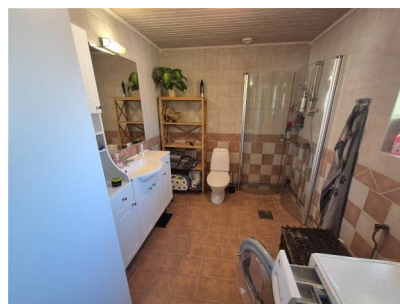
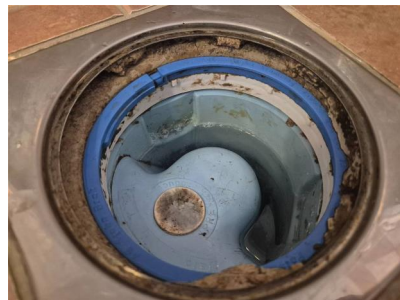
Entréplan / Dusch/Toalett/Tvättstuga

Golvbrunnen är inte utbytt i samband med renovering (2004)

Risk finns att det nya tätskiktet inte har kunnat anslutas till golvbrunnen på ett riktigt sätt, vilket kan leda till fuktskador i omkringliggande konstruktioner.
