# Besiktningsprotokoll

Anticimex Försäkringsbesiktning i samarbete med Fastighetsbyrån

| Fastighetsadress:<br>Norra Sundsvägen 81 | |

| Besiktningsdatum:<br>2026-06-01 | Protokollnummer:<br>69732660 |

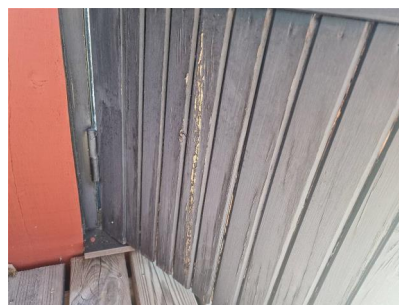
Torrspäckor och färgsläpp finns på altandörr samt dörrar på uterummet.

För att öka livslängden på dörrar rekommenderas målning och underhåll.

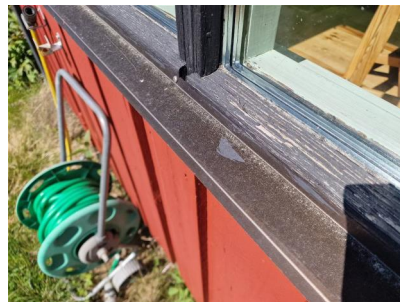
Isolerglas är äldre.

Befintliga fönster är äldre vilket betyder att tätningen mellan fönsterrutorna kan vara sämre. Detta kan leda till att missfärgning/imma kan uppstå mellan glasrutorna.

Torrspäckor och färgsläpp finns på fönster.

För att öka livslängden på fönster rekommenderas målning och underhåll.

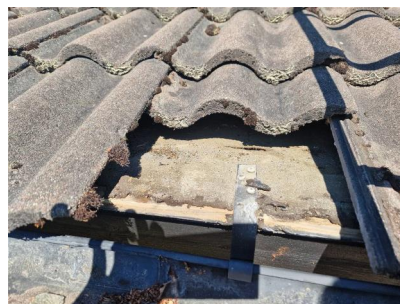
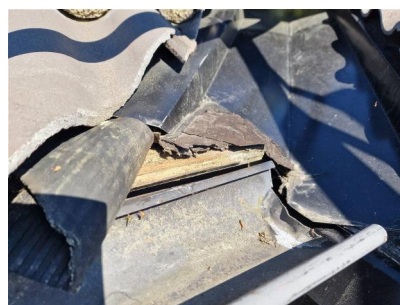
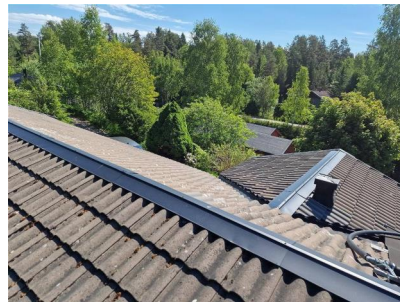
Yttertaket är äldre och i behov av renovering.

Taket är äldre och har passerat tiden för sin tekniska livslängd. Renovering av yttertaket rekommenderas. Kontakta en takentreprenör för en renovering. I samband med renoveringen bör omkringliggande konstruktioner kontrolleras för att upptäcka eventuella följdskador.

Besiktning av yttertaket har genomförts från mark, anliggande stege samt takstege.

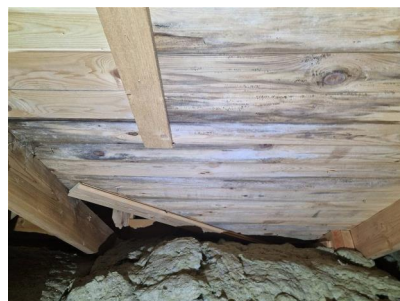
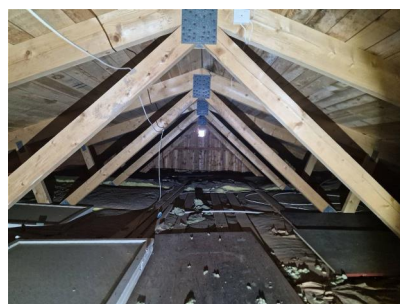
Mikrobiell påväxt samt fuktfläckar finns på underlagstaket.

Trots att fuktmätningen gav fuktvärden under kritisk fuktnivå finns mikrobiell påväxt och fuktfläckar på underlagstaket. Detta kan vara ett tecken på att vinden tillförs fukt inifrån bostaden och/eller uteluften.

Vid kontroll av vinden uppmättes fuktvärden under kritisk fuktnivå för mikrobiell tillväxt och en normal lukt upplevdes.

Fuktkvoten i underlagstak/takbjälkar uppmättes till 10%.  
Risk för mikrobiell tillväxt föreligger om den relativa fuktigheten (RF) i den omgivande luften är över 75 % vilket i furuvirke motsvarar en fuktkvot (FK) på 17 %.  
Detta värde varierar dock under året beroende på årstid och utomhusklimat.

Vi rekommenderar en fördjupad undersökning för att bedöma orsak och omfattning.

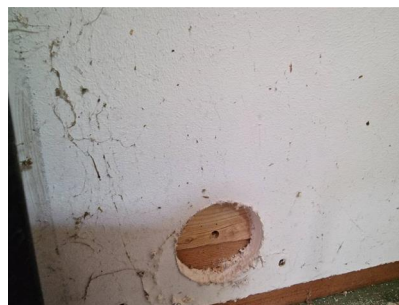
Grundläggningen i sovrums 2 består av en betongplatta på mark utan underliggande isolering och med ett uppreglat golv dikt an betongen.

Vid kontroll av konstruktion som gjordes via ett borrhål från verkstadsdelen uppmättes fuktvärden under kritisk fuktnivå och normal lukt upplevdes.

Fuktkvoten uppmättes till 11% i en träregel.

Risk för mikrobiell tillväxt föreligger om den relativa fuktigheten (RF) i den omgivande luften är över 75 % vilket i furuvirke motsvarar en fuktkvot (FK) på 17 %.

Befintlig golvkonstruktion och eventuella väggsyllar riskerar att drabbas av fuktskador på grund av naturlig fuktpåverkan. Detta i sin tur kan leda till mikrobiella skador (angrepp av mikroorganismer) som kan resultera i att mikrobiell lukt sprids till boendemiljön. Om väggsyllarna är tryckimpregnerade kan även en kemisk lukt förekomma.

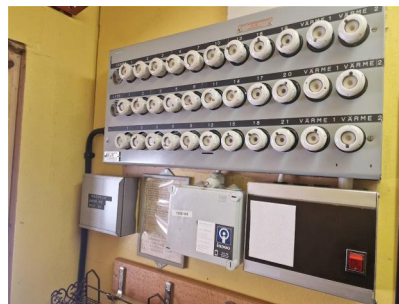
Jordfelsbrytare finns ej.

Det finns inget krav att hus byggda före år 2000 ska ha jordfelsbrytare. Jordfelsbrytaren minskar dock risken för personskador och brand orsakade av elanläggningen.
