# Besiktningssprotokoll

Anticimex Försäkringsbesiktning i samarbete med Fastighetsbyrån

Fastighetsbeteckning: Bommen 6	
Fastighetsadress: Vätternvägen 5	
Postnummer: 546 32	Ort: Karlsborg

Besiktningdatum: 2026-05-28	Protokollnummer: 69710329
Temperatur: 15 °C	Väderlek: Sol
Tekniker: Carl Ekström	
E-post: carl.ekstrom@Anticimex.se	
Kontor: Skövde	
Närvarande: Säljare samt besiktningstekniker Carl Ekström Anticimex

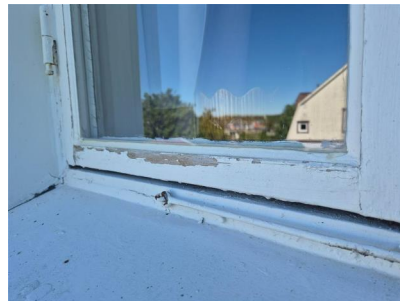
Vissa fönster är i behov av målning/underhåll. Fönsterbågar och fönsterkarmar där målningsbehov finns kan få fukt- och rötskador på grund av sämre vattenavvisande förmåga. Fönster kärvar vid öppning/stängning.

För att öka livslängden på fönster rekommenderas målning och underhåll.

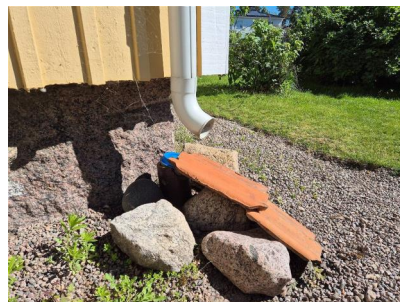
Stuprör avslutas nära husliv.

Stuprör som avslutas intill husliv (ovan mark) kan medföra en ökad fuktbelastning på grundmur/grund med fuktrelaterade skador som följd.

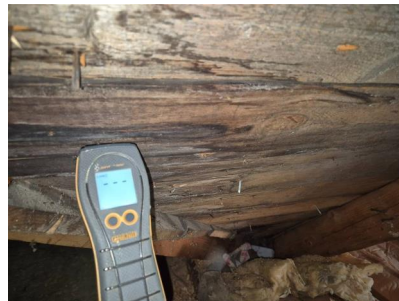
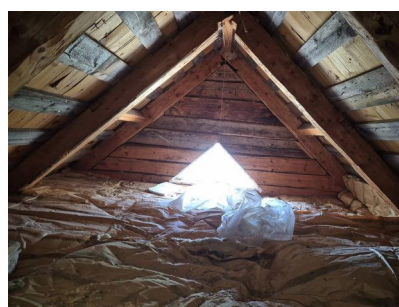
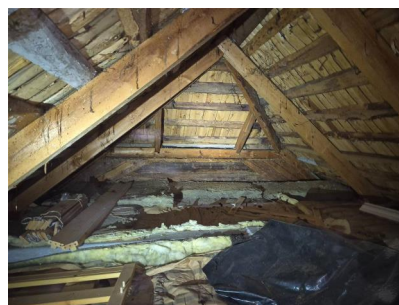
Vid kontroll av vinden uppmättes fuktvärden under kritisk fuktnivå för mikrobiell tillväxt och en normal lukt upplevdes. Fuktkvoten i underlagstak uppmättes till mindre än 10%. Gränsvärdet för mikrobiell tillväxt är 17% i fuktkvot. Detta värde varierar dock under året och utomhusklimat.

Missfärgningar finns i undertaket, kring rännalar och på skorstensmuren. Dessa missfärgningar bedöms vara äldre och uppstått innan takomläggningen 2014.

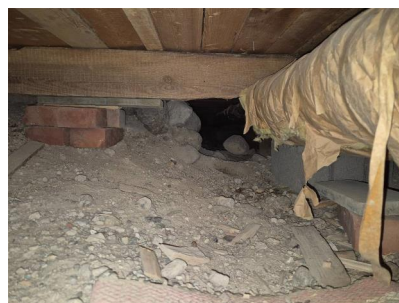
Torpargrunden har ej besiktigats i sin helhet pga trångt utrymme.

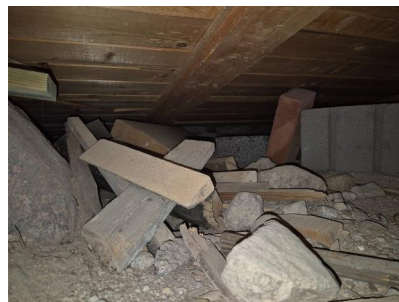
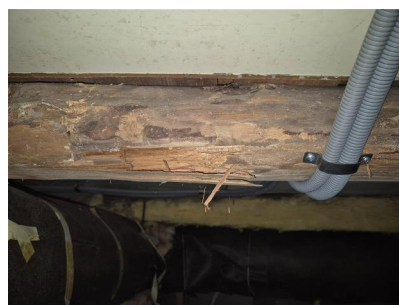
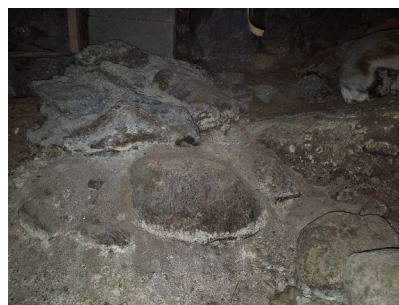
Byggspill finns på markytan som kan suga till sig fukt från marken. Risk finns för mikrobiell tillväxt (angrepp av mikroorganismer). Detta kan i sin tur leda till att mikrobiell lukt sprids till boendemiljön. I blindbottens bärlinor finns lokalt murket virke och spår av träinsekter som bedöms vara äldre skador. Mikrobiell påväxt finns lokalt på markytan innanför luckan, vilket är naturligt förekommande i denna typ av grunder. I övrig grund noteras ingen påväxt. I torpargrunden finns en kondensavfuktare, denna typ av avfuktare kan med fördel bytas ut till en avfuktare som är avsedd för torpargrunder och kan sprida torrluft i hela grunden.

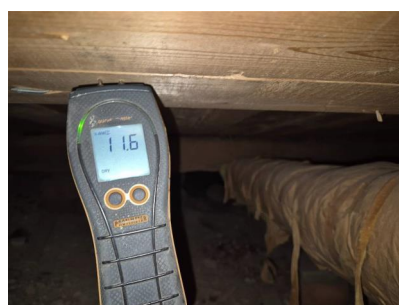
Vid kontroll av konstruktionen i torpargrunden uppmättes fuktvärden under kritisk fuktnivå för mikrobiell tillväxt och normal lukt upplevdes.

Fuktkvoten uppmättes till 11% och gränsvärdet för mikrobiell tillväxt är 17% i fuktkvot.

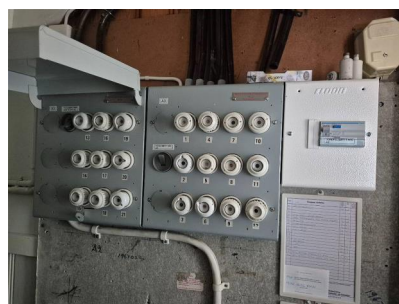
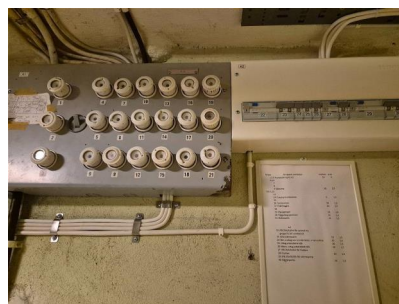
Jordfelsbrytare finns installerad vid elcentralen.

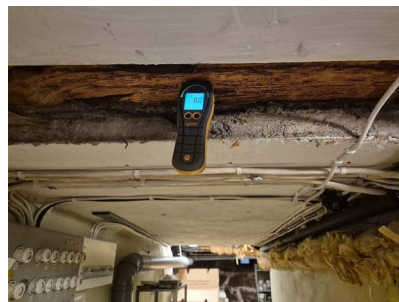
Spår av träinsekter finns i bjälke bedöms vara äldre.  
Vid besiktningstillfället uppmättes inga förhöjda fuktvärden. Uppmätt fuktkvotsvärde blev 8% och gränsvärdet är 17% för mikrobiell tillväxt.

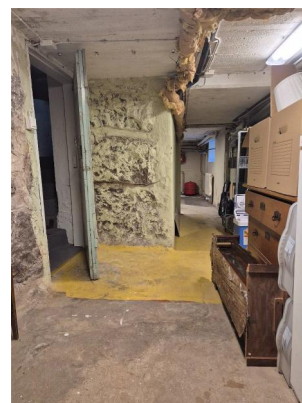
I källaren upplevs en mikrobiell lukt.

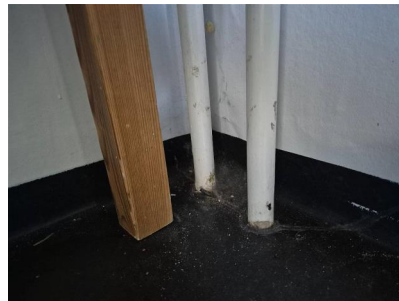
Rörgenomföring finns i golv.  
Rörgenomföringar i golvet medför att vatten kan tränga ner i omkringliggande konstruktioner och orsakar fuktskador.

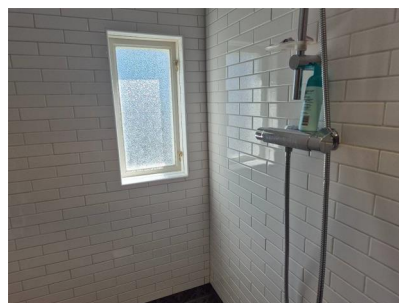
Duschen är placerad nära ett fönster. Mindre spricka finns i keramiskt ytskikt i nedersta vänstra hörnet utmed fönstret.

Duschens placering i våtutrymmet utgör en risk för fuktskador i fönster- och väggkonstruktionen.

Golfallet är något svagt mot golvbrunnen.

För att minska risken för fuktskador på fönster och väggkonstruktion rekommenderas att man skyddar fönstret mot vattenbegjutning.

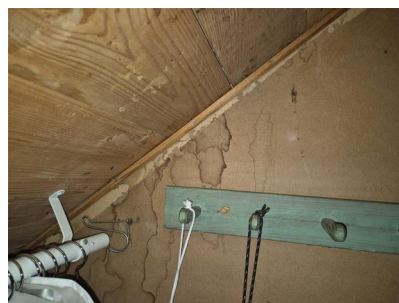
Missfärgningar finns på förrådets vägg. Vid besiktningstillfället uppmättes inga förhöjda fuktvärden. Dessa bedöms som äldre.

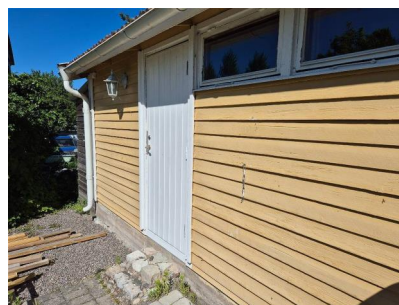
Fasadpanelen är i behov av målning/underhåll.

Fasadbeklädnad och träkonstruktioner där målningsbehov finns riskerar att få fukt- och rötskador på grund av sämre vattenavvisande förmåga. För att öka livslängden på fasadbeklädnaden rekommenderas målning och underhåll.

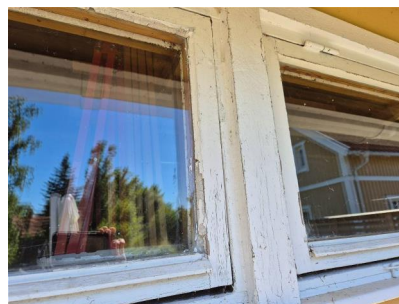
Fönster är i behov av målning/underhåll.

Fönsterbågar och fönsterkarmar där målningsbehov finns kan få fukt- och rötskador på grund av sämre vattenavvisande förmåga.

För att öka livslängden på fönster rekommenderas målning och underhåll.

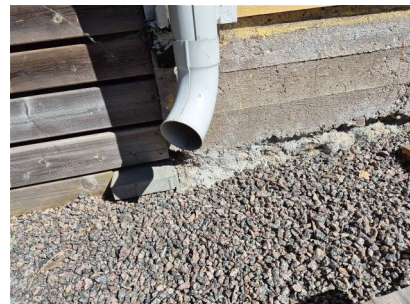
Stuprör avslutas nära husliv.

Stuprör som avslutas intill husliv (ovan mark) kan medföra en ökad fuktbelastning på grundmur/sockel med fuktrelaterade skador som följd.

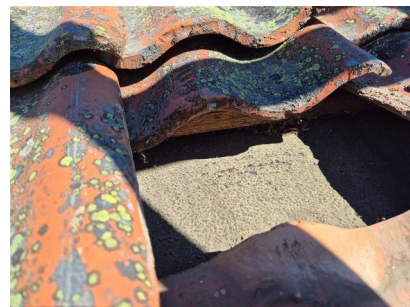
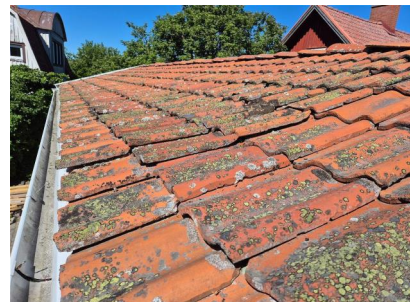
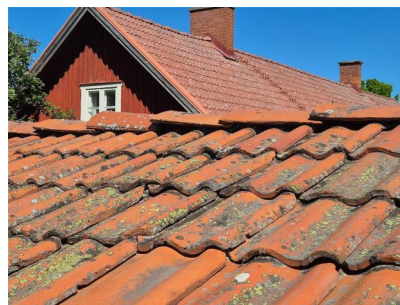
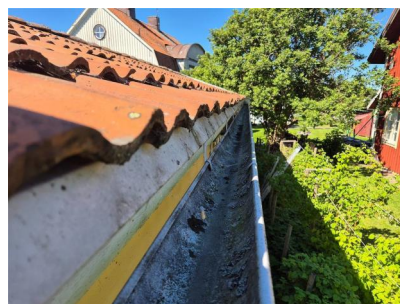
Yttertaket är äldre.

Nockpannor täcker inte översta pannraden, med glipor som följd. Avståndet mellan takpannor och hängränna är stort.

Takpannor, plåtdetaljer och underlagspapp har enligt vår bedömning en begränsad livslängd. Eftersom husets taktäckning är äldre har det ett minskat motstånd mot vatteninträning. Detta i sin tur kan leda till fuktskador på träläkt och vidare ner i underliggande konstruktioner.
