Besiktningssprotokoll

Anticimex Försäkringsbesiktning i samarbete med Fastighetsbyrån

Fastighetsbeteckning: Strand 1:155	
Fastighetsadress: Strand 94A	
Postnummer: 452 91	Ort: Strömstad

Besiktningdatum: 2026-06-01	Protokollnummer: 69728318
Temperatur: 13 °C	Väderlek: Molnigt
Tekniker: Casper Backman	
E-post: casper.backman@Anticimex.se	
Kontor: Uddevalla	
Närvarande: Mäklare inledningsvis

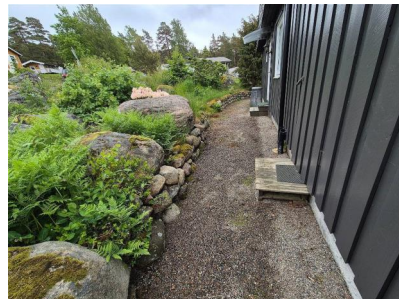
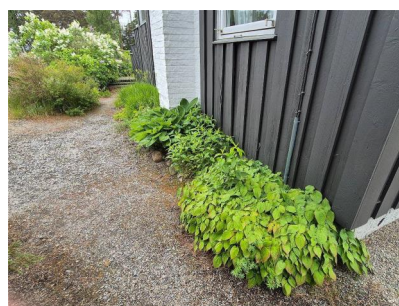
Utvändigt / Markförhållanden

- Marken lutar mot huset.
- Växtlighet finns mot huset.

Detta innebär en ökad fuktbelastning mot grunden vilket i sin tur kan orsaka fuktskador i huset.

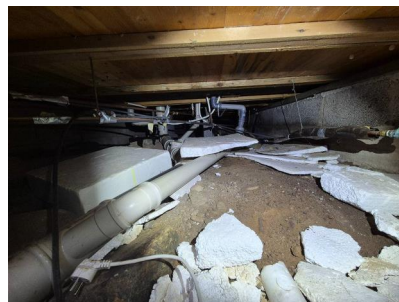
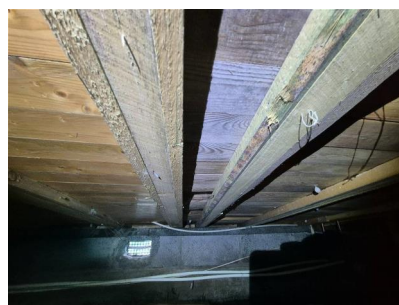
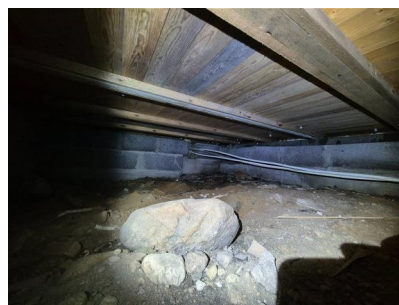
Vid kontroll av grundkonstruktion uppmättes fuktvärden över kritisk fuktnivå.

Uteluftsventilerade kryppgrunder med bjälklag av organiskt material har ofta fuktskador på grund av naturlig fuktpåverkan. Detta kan resultera i mikrobiella skador.

- Finns träskyddsbehandlat virke i blindbotten.
- Organiskt material på marken.
- Plastfolie på marken saknas.
- Finns en ökad fuktighet i jorden vid motsatt hörn som takavvattningen släpps mot huset.
- Finns en jordluft.
- Fuktkvoten uppmättes mellan 20-21% i blindbotten brädor.

Risk för mikrobiell tillväxt föreligger om fuktkvoten (FK) överstiger 17%.

Vissa typer av träskyddsbehandlat virke riskerar om det utsätts för fukt avge en kemisk lukt, lukten kan även spridas till boendemiljön.

För att undvika mikrobiella skador och lukter så måste grundens klimat bli torrare. Läs Anticimex faktablad om uteluftsventilerade kryppgrunder för tips och råd.

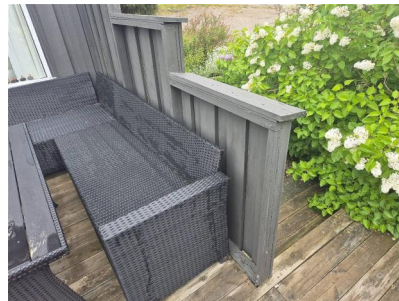
Utvändigt / Altan

Räcke är vingligt och i behov av underhåll.

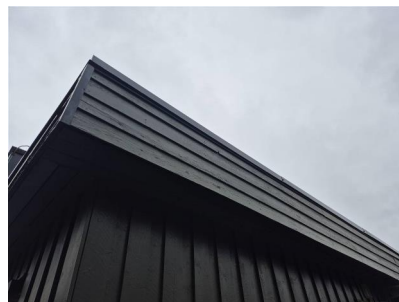
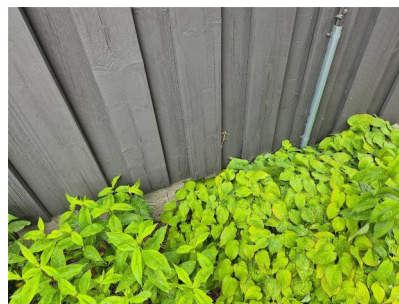
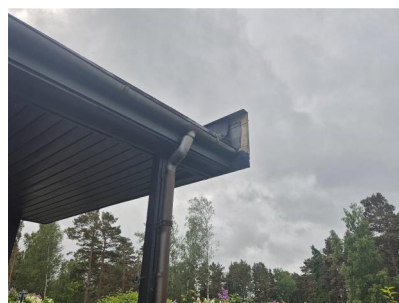
Utvändigt / Fasad

- Taksarg och fasadpanel är i behov av underhåll.
- Mindre rötskador finns i ändträ på fasadpanel ovan växtlighet.
- Färgsläpp finns på tegelfasad.
- Inte målat under takfot ovan förrådsdörr och vid vindskivans slut på takets överhäng ovan altan.

Träkonstruktioner där målningsbehov finns riskerar att få fukt- och rötskador på grund av sämre vattenavvisande förmåga. För att öka livslängden på fasadbeklädnaden rekommenderas målning och underhåll samt byte av rötskadade brädor.

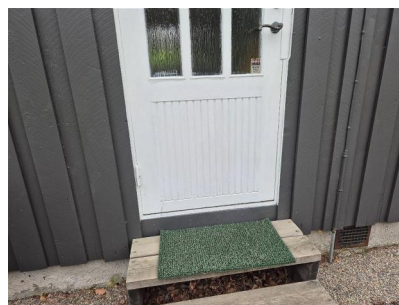
Utvändigt / Dörrar

Tröskelbleck saknas under entrédörr. Skärmtak finns.

Avsaknad av tröskelbleck medför att det finns risk för att vatten kan rinna in och orsaka fuktskador på tröskel och/eller i kringliggande vägg och bjälklag.

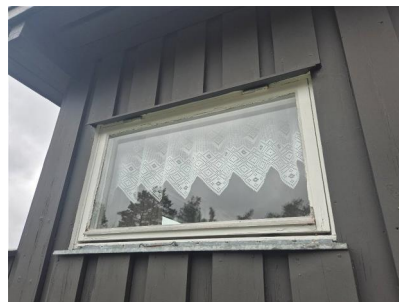
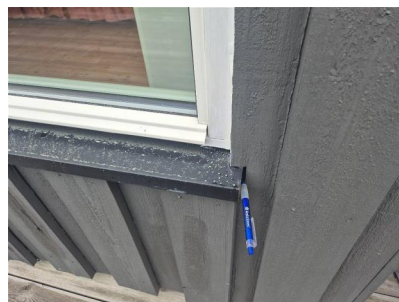
Utvändigt / Fönster

- Fönster är i behov av målning/underhåll.
- Fönsterbleck är otäta vid infästningar.

Fönsterbågar och fönsterkarmar där målningsbehov finns riskerar att få fukt- och rötskador på grund av sämre vattenavvisande förmåga.

För att öka livslängden på fönster rekommenderas målning och underhåll samt tätning vid fönsterbleck medför lämplig metod, alternativt köp an ny fönsterbleck medför uppvik, vid osäkerhet kontaktas fackman.

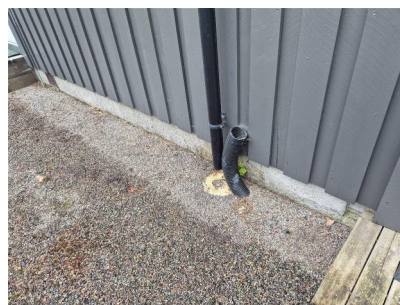
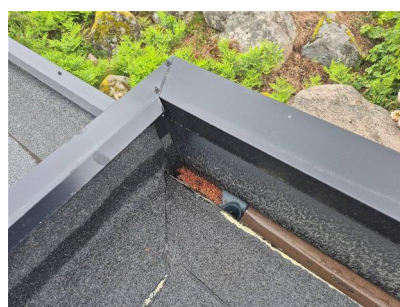
Utvändigt / Hängrännor / Stuprör

- Stuprör avslutas nära husliv.
- Skräp finns i hängrännor.
- Inbyggda hängrännor finns.
- Noteras även en ökad fuktighet i jorden via kontroll av krypgrunden i motsatt hörn.

Röret bredvid stupröret är ett dräneringsrör som inte bör användas som markledning, markledning ska vara hela rör utan hål i.

Stuprör som avslutas intill husliv (ovan mark) kan medföra en ökad fuktbelastning på grundmur/sockel med fuktrelaterade skador som följd.

Eftersom vatten från taket avleds med inbyggda hängrännor finns en ökad risk för fuktskador i omkringliggande konstruktioner. Vanliga orsaker till fuktskador är läckage i skarvar på hängrännor och stuprör eller igensatta takbrunnar.

Om röret ska anslutas till en markledning bör lövsil monteras då takbrunnssil inte finns.

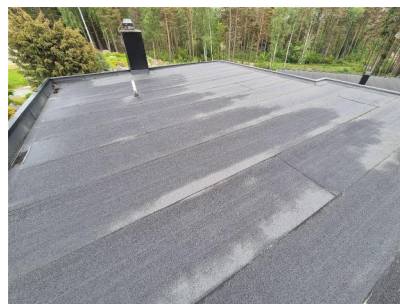
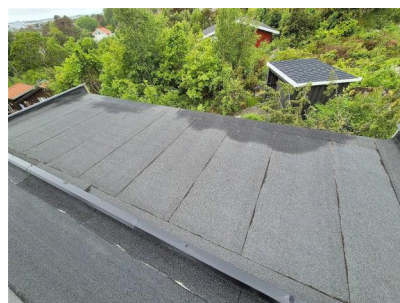
Utvändigt / Tak

Taktäckningen består av två låglutande papptak med en inbyggd hängränna vid det större takkonstruktion.

Vissa blecksruvar har släppt vid plåtskarv ovan hängränna. Anses som mindre brist då plåt överlappningen är bra tilltagen.

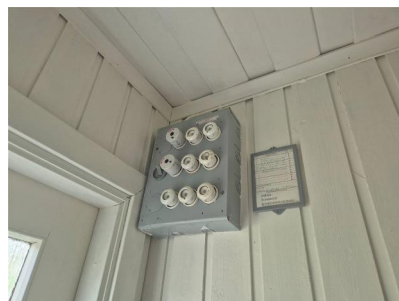
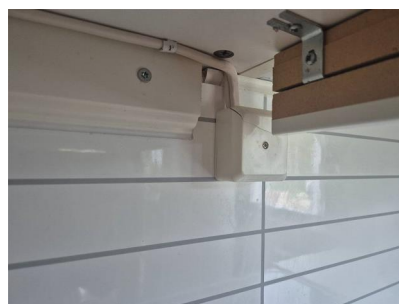
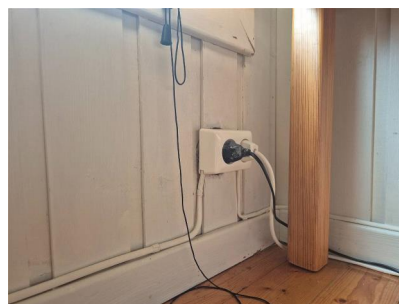
Hela huset - Allmänt / EI

- Jordfelsbrytare finns ej.
- Plastlock på kopplingsdosa i kök är trasigt.
- Eluttag i sovrum 2 sitter inte helt fast i vägg.

Det finns inget krav att hus byggda före år 2000 ska ha jordfelsbrytare. Jordfelsbrytaren minskar dock risken för personskador och brand orsakade av elanläggningen.

Kontakta en elektriker för kontroll och åtgärd.

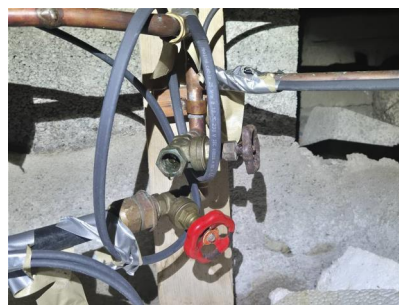
Hela huset - Allmänt / VVS

Äldre kulventil vid koppling med mindre droppläckage i krypgrunden.
- Även tillsynes små droppläckage kan leda till fuktskador och en ökad driftskostnad.

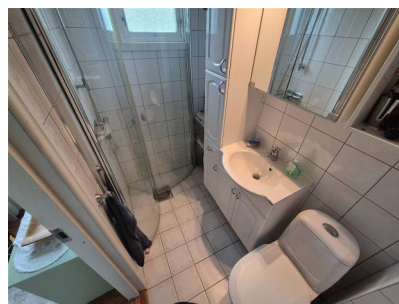
Entréplan / Dusch/Wc

- Fönster i duschzon och dörr finns nära duschzon.
- Fönster går ej att få upp med kraft.
- Rör genomföring finns i golv.
- Avloppsrör i golv under handfat är placerad nära vägg, risk att tätskiktet inte har kunnat ansluta korrekt.
- Golvbrunn är ej utbytt i samband med renovering och tätskiktanslutning syns ej.
- Missljud på klinkerplattor.

Detta medför en ökad risk för att vatten tränger ner i omkringliggande konstruktioner och orsakar fuktskador.

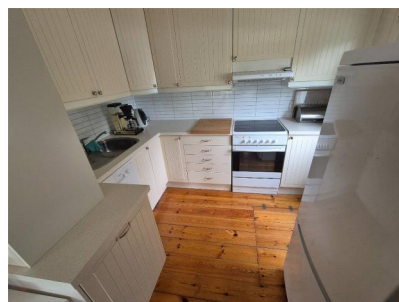
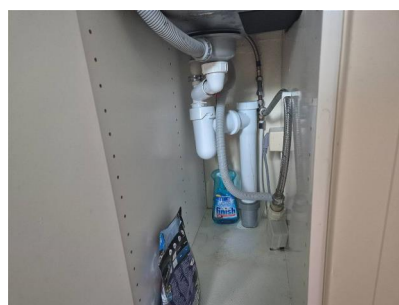
Entréplan / Kök

- Fuktskydd saknas i diskbänksskåp och under kyl/frys.
- Avloppsslangens upphängningsbygel är ej fastmonterad, risk finns att den rycks loss.
- Avstängningsventil till diskmaskin finns inte på blandaren.

Utan fuktskydd är det svårt att upptäcka läckage från rörledningar. Vatten kan då tränga in i omkringliggande konstruktioner och orsaka fuktskador.

För att upptäcka eventuella läckage, installera fuktskydd, för att minska risken för läckage kan också avloppsslangen monteras fast i diskbänksskåpet stomme. För att effektivare stänga av vatten till diskmaskin rekommenderas att blandare har avstängningsventil.

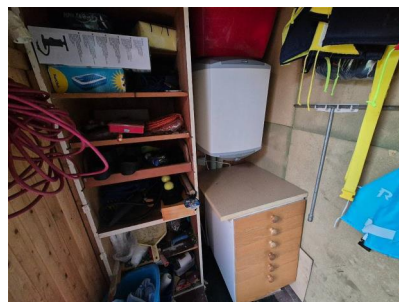
Entréplan / Förråd (utvändig ingång)

Varmvattenberedaren är olämpligt placerad.

När varmvattenberedaren finns i ett utrymme utan tätskikt ökar risken för fuktrelaterade skador i omkringliggande konstruktioner vid ett läckage.
