Merlänna 4:10

Lilla Borgen 1

**Besiktningssuppgifter**

Uppdragsnummer	A37034
Besiktningsdatum	2026-05-28
Besiktningföretag	OBM Byggnadsmiljö AB
Besiktningförrättare	Mattias Hallberg
Närvarande	Endast besiktningssman
Giltig till och med	2027-05-28

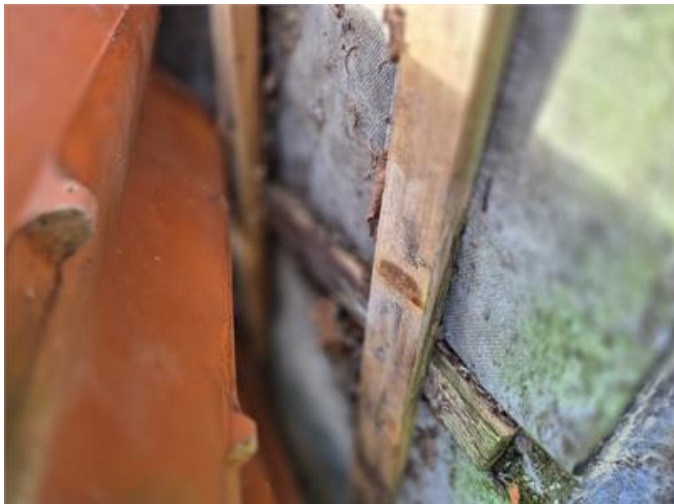
X		Rötskada noterades i takfot samt i läkt ovan entréhallen, se bild. Bör åtgärdas.
Fasad			X		- Delar av fasaden är i behov av underhåll. - Rötskador förekommer i fasaden, i huvudsak i dess nederkant samt vid vattenutkastaren.
Fönster/dörrar		X			- Fönster har underhållsbehov. - Tröskelbleck saknas vid ytterdörr.
Mark/sockel		X			Vegetation förekommer invid husgrund.
Krypgrund			X		- Mikrobiell påväxt förekommer på blindbottens undersida, se kommentar/riskanalys. - Krypgrunden endast delvis besiktningsbar.

Bild på rötskadad läkt.
