Besiktningssprotokoll

Anticimex Försäkringsbesiktning i samarbete med Fastighetsbyrån

Fastighetsbeteckning: Bredgård 1:27	
Fastighetsadress: Gjutaregatan 8	
Postnummer: 595 71	Ort: Boxholm

Besiktningdatum: 2026-05-27	Protokollnummer: 69722212
Temperatur: 14 °C	Väderlek: Sol
Tekniker: Viktor Andersson	
E-post: Viktor.Andersson@anticimex.se	
Kontor: Linköping	
Närvarande: Fastighetsägare

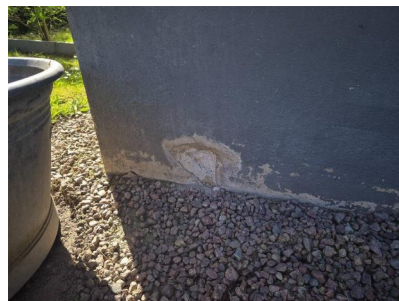
Utvändigt / Sockel

Puts och färgsläpp finns i sockel i hörn till vänster mot framsidan.

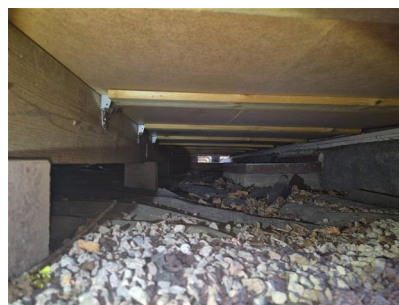
Utvändigt / Plintgrund under tillbyggnad

Syllpapp finns inte mellan plintar och bjälkar.

Vid fuktkontroll av bjälkar och bjälklag uppmäts en fuktkvot på 12%.

Risk för mikrobiell påväxt föreligger om fuktkvoten överstiger 17%.

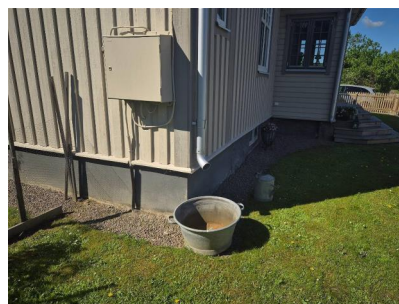
Utvändigt / Hängrännor / Stuprör

⚠ Stuprör är inte anslutet till markledning.

Stuprör som inte är anslutet till markledning kan medföra en ökad fuktbelastning på grundmur/sockel som i sin tur kan leda till fuktrelaterade skador.

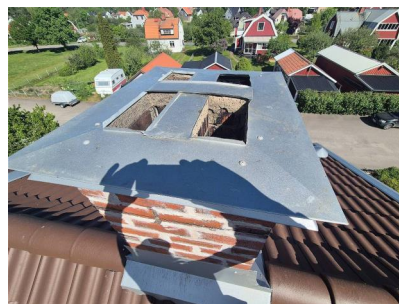
Utvändigt / Skorsten

⚠ Skorstenen saknar väderskydd.

Väderskydd kan monteras för att skydda mot nederbörd som annars kan orsaka fuktskador och frostsprängning i skorstenen/ murstocken.

Vi rekommenderar att du kontaktar en plåtslagare för att ta reda på hur och om ett väderskydd ska monteras.

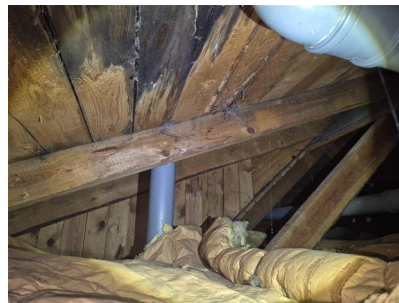
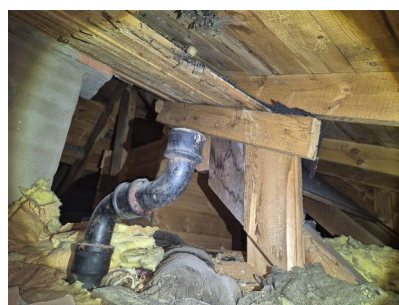
Utvändigt / Vind

Vinden är endast besiktad från lucka på grund av att ingen landgång finns.

Ovanför lucka finns spår av ett äldre läckage. Inga förhöjda fuktvärden kan uppmätas vid besiktning.

Vid kontroll av vinden uppmättes fuktvärden under kritisk fuktnivå för mikrobiell tillväxt.

Fuktkvoten i takbjälkar uppmättes till 8%.

Vindsluckan är oisolerad.

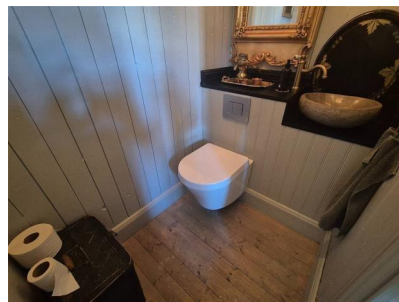
Entréplan / Toalett

Tätskikt finns inte på golvet. Spolcistern som sitter i vägg kan man se från källaren.

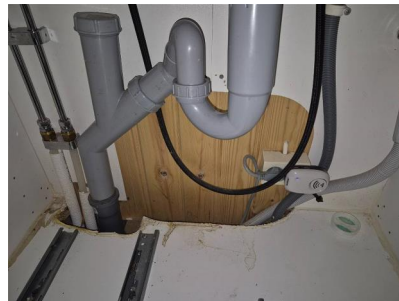
Entréplan / Kök

Fuktskydd saknas i diskbänkskåp och under kyl/frys.

Utan fuktskydd är det svårt att upptäcka läckage från rörledningar. Vatten kan då tränga in i omkringliggande konstruktioner och orsaka fuktskador.

- Sockel framför diskmaskinen går hela vägen ner mot golv. Detta försvårar för vatten att rinna fram vid ett eventuellt läckage.
- Ej begränsad svängradie på köksblandarpip.
- Avstängning till diskmaskinens vatten finns ej ovan bänk. Vattnet stängs av i diskbänkskåpet.

För att upptäcka eventuella läckage, installera ett fuktskydd.

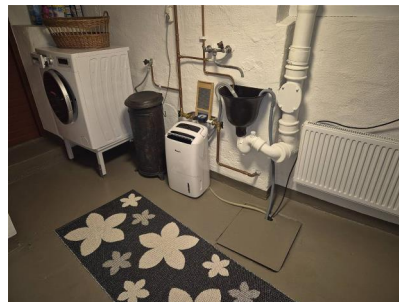
Källarplan / Tvättstuga

Golvbrunn finns inte i utrymmet.

Det sitter en pump i ett hål i golvet som pumpar vatten till handfat.

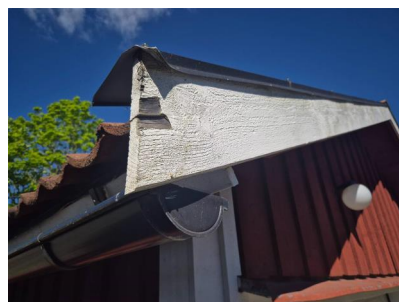
Utvändigt / Fasad

Flisa har lossnat på vindskiva. Rekommenderas att måla.

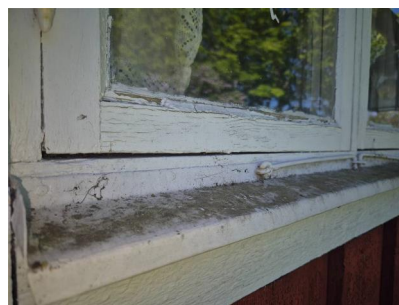
Utvändigt / Fönster

Trädetaljer runt fönster är i behov av målning/underhåll.

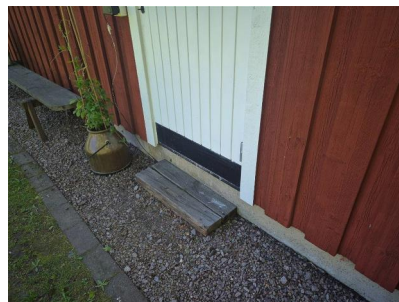
Utvändigt / Dörr

Tröskelbleck saknas under dörr.

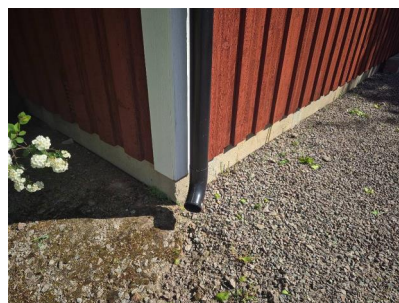
Utvändigt / Hängrännor / Stuprör

Stuprör är inte anslutet till markledning.

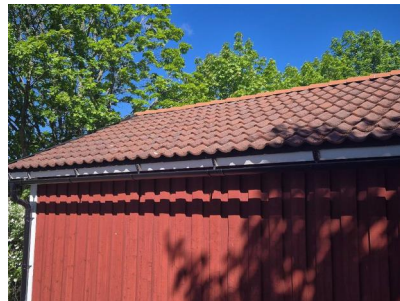
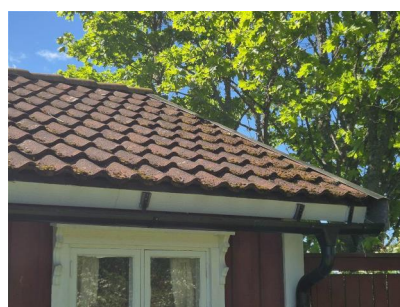
Utvändigt / Tak

Betongpannor är troligen äldre.

Mindre mängd mossa finns på takpannor mot huset.

Håller man koll på att pannorna är hela förväntas taket hålla i många år till.
