**Fastighetsuppgifter**

Nyckelön 1:444

Kolmilavägen 20

| Uppdragsnummer | A37066 |

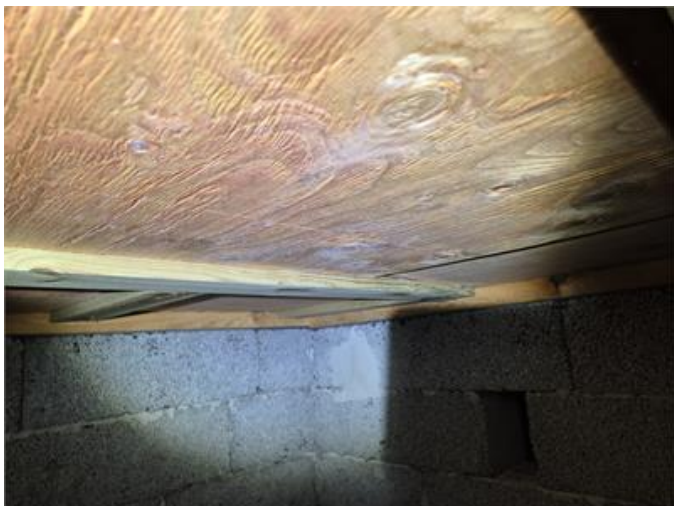
| Besiktningsresultat | | | | | |
|---|---|---|---|---|---|
| Krypgrund | | X | | | - Grundens utformning betecknas som en riskkonstruktion, se därför kommentar/ riskanalys samt bilaga.<br>- Mikrobiell påväxt noterades i begränsad omfattning, vilket bör kontrolleras regelbundet. Se bild. |

Bild från krypgrunden.

FK uppmättes till 15 % i krypgrunden.
