Besiktningssprotokoll

Anticimex Försäkringsbesiktning i samarbete med Fastighetsbyrån

Fastighetsbeteckning: Spovsnäppan 4	
Fastighetsadress: Vadarevägen 13	
Postnummer: 461 41	Ort: Trollhättan

Besiktningdatum: 2026-05-29	Protokollnummer: 69719279
Temperatur: 19 °C	Väderlek: Klart
Tekniker: Casper Backman	
E-post: casper.backman@Anticimex.se	
Kontor: Uddevalla	
Närvarande: Db: delägare och energiexpert (Anticimex)

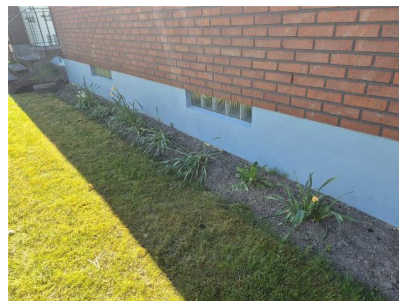
Utvändigt / Markförhållanden

Växter finns i anslutning till grundmur.

När det finns rabatter och växter nära grundmuren finns risk att fukt stannar kvar i väggarna. Detta kan i sin tur orsaka invändiga fuktskador. Växternas rötter kan också skada grundmuren och sätta dräneringsledningen ur funktion.

Området närmast huset rekommenderas att vara fritt från växtlighet.

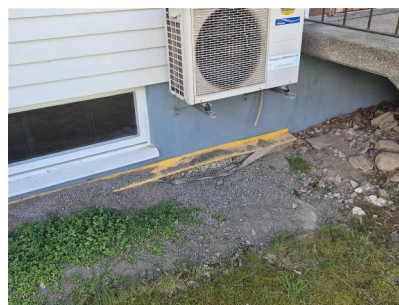
Utvändigt / Sockel

- Utvändigt fuktskydd ligger oskyddat ovan mark.
- Kondensvatten från luftvärmepumpens utedel leds inte bort från husgrunden.

Risk finns att det utvändiga fuktskyddet skadas och funktionen försämras.

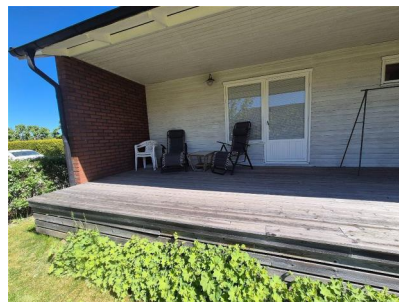
Utvändigt / Altan

Räcke saknas.

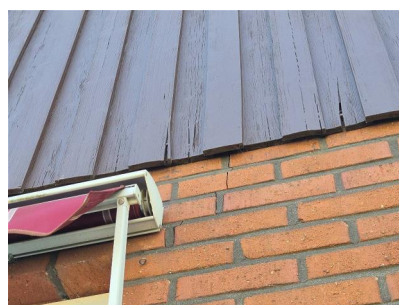
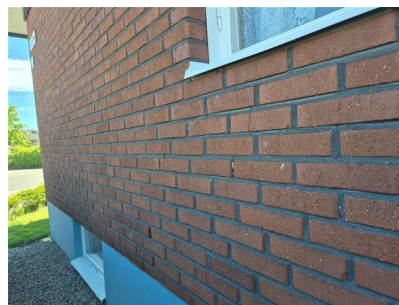
Utvändigt / Fasad

Enstaka platser har fogsläpp och sprickor i tegelfasaden.

Risk för frys/-fuktrelaterade skador på grund av sämre vattenavvisande förmåga.

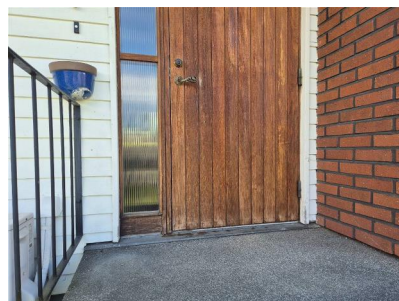
Utvändigt / Dörrar

Trädetaljer vid entredörr är i behov av målning/underhåll.

Dörrar där målningsbehov finns riskerar att få fukt- och rötskador på grund av sämre vattenavvisande förmåga.

För att öka livslängden på dörr rekommenderas målning och underhåll.

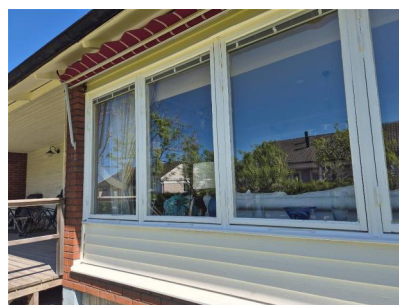
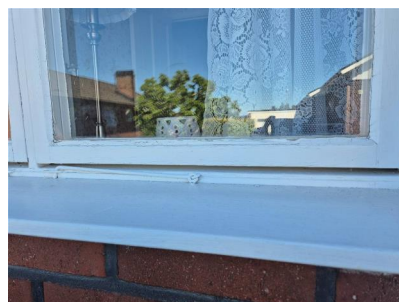
Utvändigt / Fönster

- Fönster mot sydväst har torrsprickor.
- Enstaka fönster saknar fönsterkitt i nederkant.

Fönsterbågar och fönsterkarmar där målningsbehov finns riskerar att få fukt- och rötskador på grund av sämre vattenavvisande förmåga.

För att öka livslängden på fönster rekommenderas målning och underhåll.

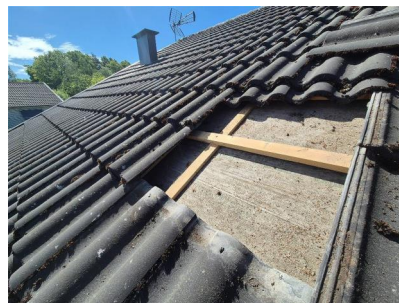
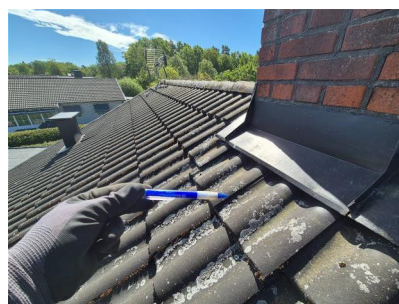
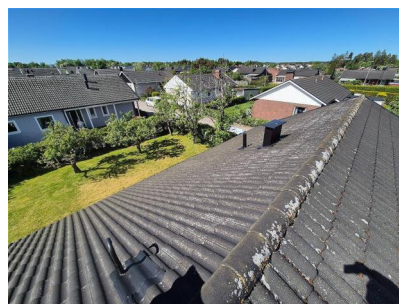
Utvändigt / Tak

- Mossa finns på takpannor.
- Två pannor under skorsten är avkappade och sitter ej fast, dom glider ner lite långt och otäthet uppstår mellan kran splåt och takpanna.
- Väderskydd saknas på skorsten som inte kontinuerligt eldas i.
- Mindre fogsläpp finns på skorsten.

Mossa som växer på taket kan leda till att taktäckningen har ett minskat motstånd mot vatteninträning. Detta och otätheter kan i sin tur leda till fuktskador på träläkt och takkonstruktionen vilket kan resultera i mikrobiella skador (angrepp av mikroorganismer).

Rekommenderar att mossan tas bort från pannorna samt att väderskydd monteras och att pannor under skorsten monteras så att dom sitter fast i bärläkt.

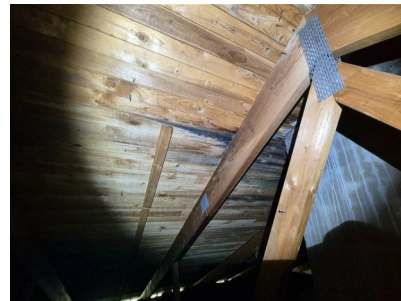
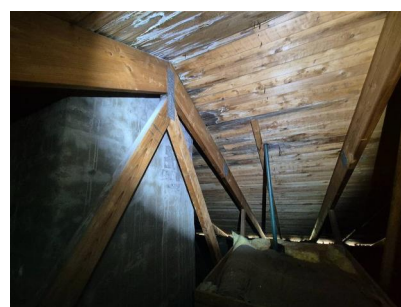
Utvändigt / Vind

Vid kontroll av vinden uppmättes fuktvärden under kritisk fuktnivå för mikrobiell tillväxt och en normal lukt upplevdes dock kan missfärgningar noteras på underlagstak vid skorsten.

Fuktkvoten i underlagstak/takbjälkar uppmättes mellan 8-11%.
Risk för mikrobiell tillväxt föreligger om fuktkvoten (FK) överstiger 17%.

Missfärgningar/fuktfläckar finns på underlagstaket, vid besiktningstillfället uppmättes låga fuktvärden i dessa fläckar. Då taket är omlagt 2008, är det troligt att dessa fuktfläckar uppkom innan taket lades om.

Äldre expansionskärl finns på vinden.

För att kontrollera om så är fallet kan fuktfläckar ritas in och följas upp över tid, skulle förändringar ske rekommenderas att en fackman kontaktas för orsak och lämplig åtgärd.

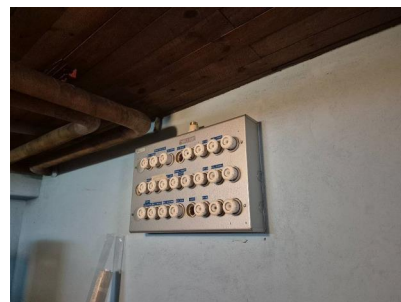
Hela huset - Allmänt / EI

Jordfelsbrytare finns ej.

Det finns inget krav att hus byggda före år 2000 ska ha jordfelsbrytare. Jordfelsbrytaren minskar dock risken för personskador och brand orsakade av elanläggningen.

Kontakta en elektriker för kontroll och åtgärd.

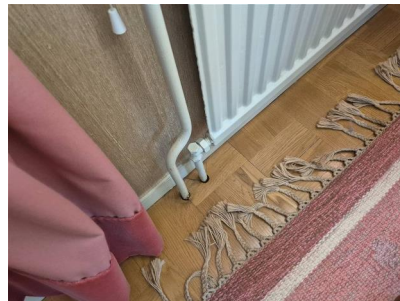
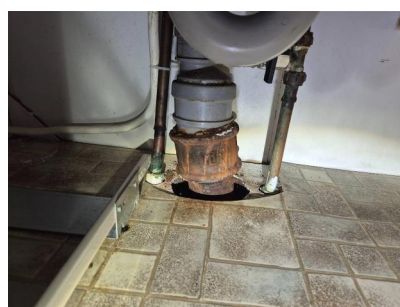
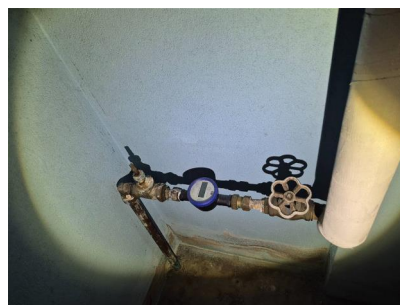
Hela huset - Allmänt / VVS

- Täckbrickor saknas runt raditorrör mot golv.
- Gjutjärnsrör- och stammar samt gjutjärnsbrunnar förekommer i huset.
- Äldre avstängningsventiler vid inkommande vatten.

Gjutjärn riskerar att rosta sönder med fuktskador som följd. Täckbrickor är bra för att fukt inte ska leta sig ner i golvet.

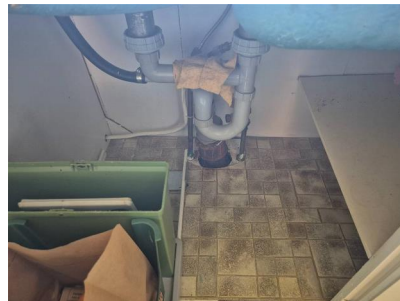
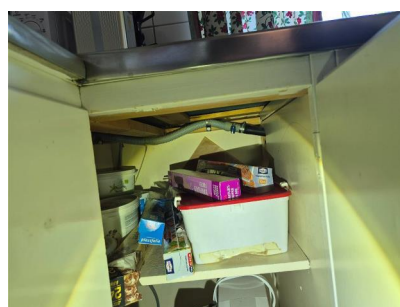
Entréplan / Kök

- Fuktskydd saknas i diskbänkskåp och under kyl/frys.
- Avloppsslang består av fler än ett slangmaterial från diskmaskin till vattenlås, vilket skapar en skarv i annat skåp.

Utan fuktskydd är det svårt att upptäcka läckage från rörledningar. Vatten kan då tränga in i omkringliggande konstruktioner och orsaka fuktskador.

För att upptäcka eventuella läckage, installera fuktskydd.

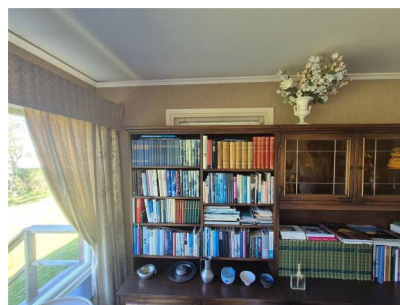
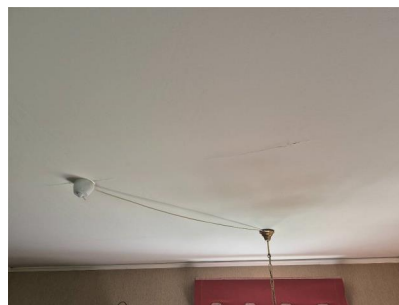
Entréplan / Vardagsrum

Större hylla täcker altandörr.
Sprickor finns i det spända innertaket.

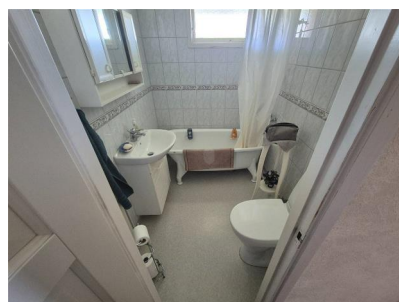
Entréplan / Badrum/Wc

- Våtutrymmet har äldre yt-/tätskikt.
- Fönster är olämpligt placerat.
- Rör genomföring finns i golv.

Detta utgör en ökad risk för fuktskador i omkringliggande konstruktioner.

För att minska risken för fuktskador på fönster och väggkonstruktion rekommenderas att man skyddar fönstret mot vattenbegjutning.

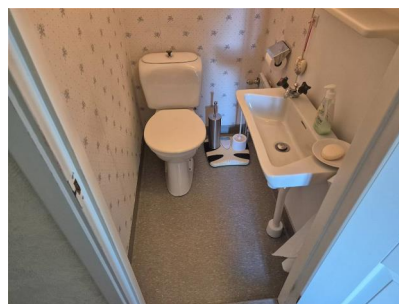
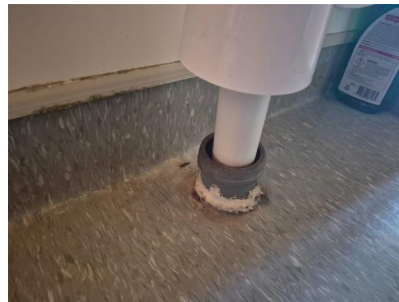
Entréplan / Toalett

Saknas gummistos för avlopp i golv.

Risk att avloppslukt tar sig upp.

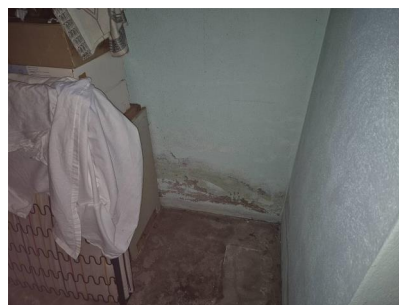
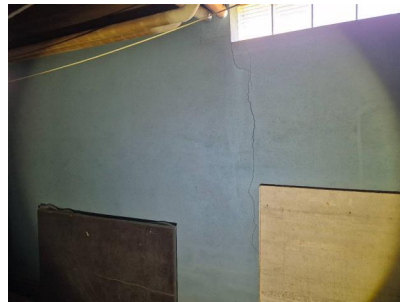
Källarplan / Allmänt

Putssläpp och färgsläpp samt sprickor förekommer på källarväggar.

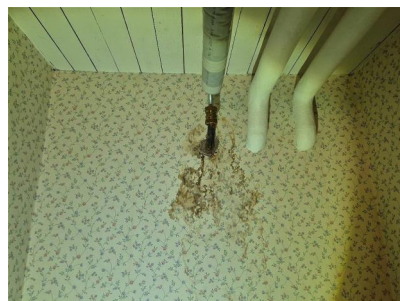
Källarplan / Hall

Fuktfläck finns på källarinnervägg nedanför rörgenomföring. Inga förhöjda fuktindikationer uppmättes.

Bedöms inte ha lett till bakomliggande skador.

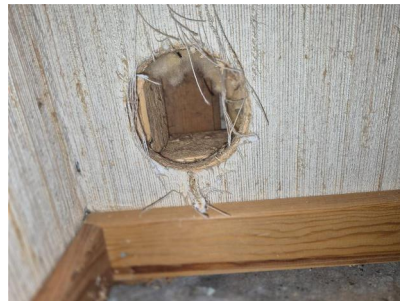
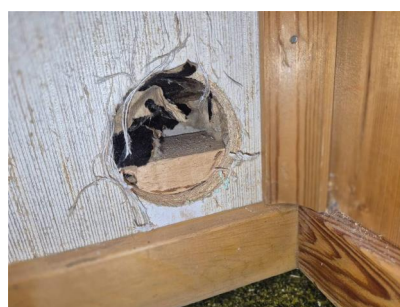
Källarplan / Gillestuga

Hus byggt 1966 och är enligt min bedömning relativt välskött och där flera bra renoveringar har gjorts genom åren. I första läget bör bristerna som noterades i gillestugan via väggkonstruktionen kontrolleras, se vidare under "Källare - Gillestuga".

Vid kontroll av väggkonstruktion uppmättes fuktvärden under kritisk nivå för mikrobiell tillväxt dock kunde kemisk lukt kännas. Lukten upplevdes som mest komma från diffusionspappen.

Väggkonstruktionen består av träreglar, mineralull, diffusionspapp, träfiberskivor och ytskikt.

Provhål vid hörn mot innervägg:
Fuktkvoten uppmättes till 14% i 90 regel.

Provhål i hörn mot källarytterväggar:
Fuktkvoten uppmättes till 15% i 90 regel.

Risk för mikrobiell tillväxt föreligger om fuktkvoten (FK) överstiger 17%.

Rekommenderar en fördjupad undersökning för att bedöma orsak och omfattning. Det är viktigt att tänka på att denna rekommendation om fördjupad undersökning gäller hela väggkonstruktionen i gillestugan.

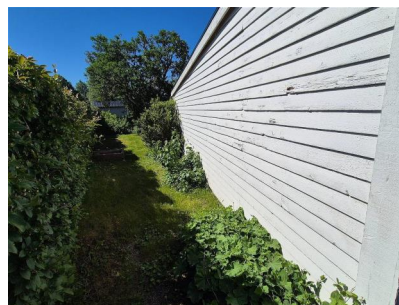
Utvändigt / Markförhållanden

Växter finns i anslutning till byggnaden.

När det finns rabatter och växter nära byggnaden finns risk att fukt stannar kvar i väggarna. Detta kan i sin tur orsaka invändiga fuktskador. Växternas rötter kan också skada grundmuren och sätta dräneringsledningen ur funktion.

Området närmast huset rekommenderas att vara fritt från växtlighet.

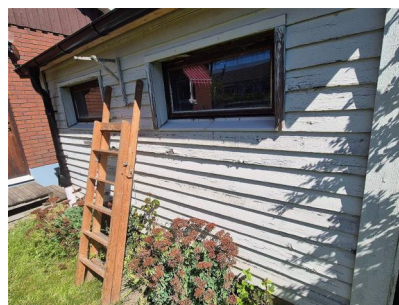
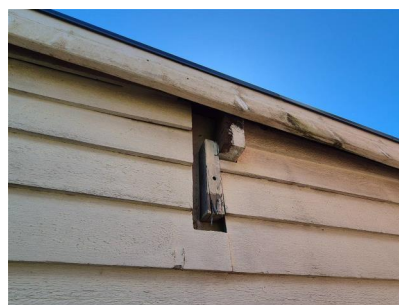
Utvändigt / Fasad

- Enstaka panelbrädor har mindre rötskador.
- Fasadpanelen är i behov av målning/underhåll.
- Otätheter finns i fasadpanel där takstol sticker ut.

Fasadbeklädnad och träkonstruktioner där målningsbehov finns riskerar att få fukt- och rötskador på grund av sämre vattenavvisande förmåga. För att öka livslängden på fasadbeklädnaden rekommenderas målning och underhåll samt tätning med lämplig metod. I samband med ommålning rekommenderas att de rötskadade panelbrädorna byts ut.

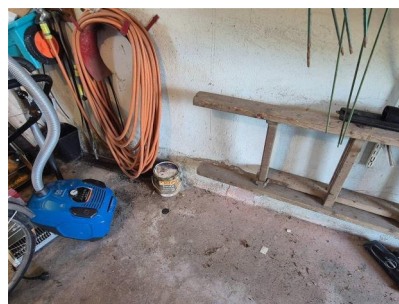
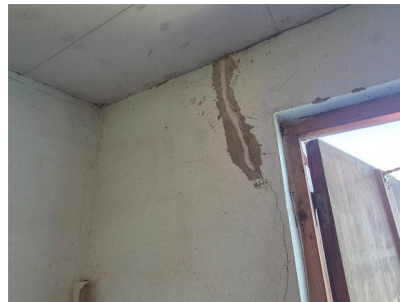
Invändigt / Allmänt

- ✎ Putssläpp finns i nederkant på vägg.
Lagning av spricka finns, har även uppstått en mindre spricka nedanför lagning.
