Besiktningssprotokoll

Anticimex Försäkringsbesiktning i samarbete med Fastighetsbyrån

| Fastighetsbeteckning: Orrhammar 1:268 | |
| Fastighetsadress: Sjövägen 268 | |

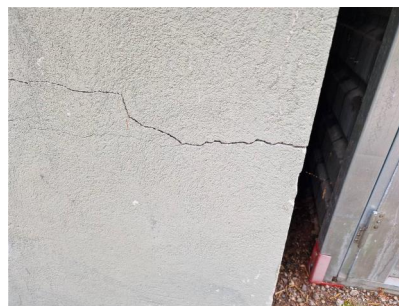
Utvändigt / Sockel

Sprickor samt puts och färgsläpp finns på sockel.

Dessa bedöms inte ha lett till bakomliggande skador.

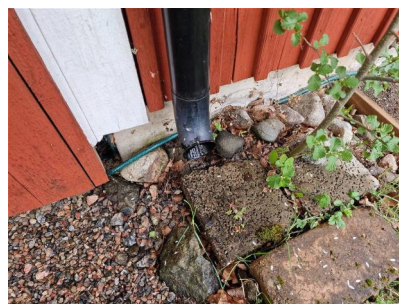
Utvändigt / Hängrännor / Stuprör

- ⚠ Stuprör avslutas nära husliv.

Stuprör som avslutas intill husliv (ovan mark) kan medföra en ökad fuktbelastning på grundmur/sockel med fuktrelaterade skador som följd.

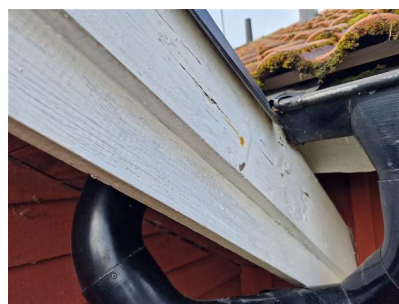
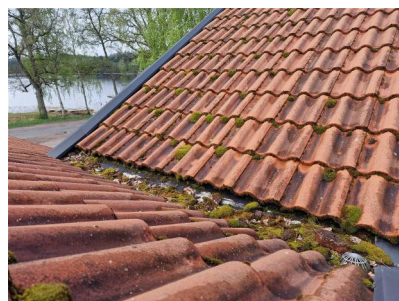
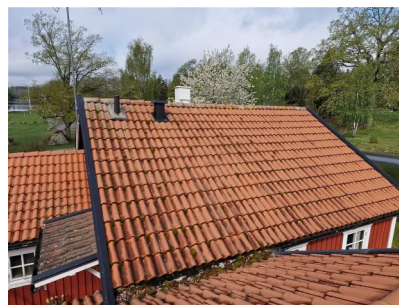
Utvändigt / Tak

- ⚠ Mosspåväxt finns på takpannor och vindskivor är lokalt rötskadade.

Mossa som växer på taket kan leda till att taktäckningen har ett minskat motstånd mot vatteninträngning. Detta i sin tur kan leda till fuktskador på träläkt och takkonstruktionen vilket kan resultera i mikrobiella skador (angrepp av mikroorganismer).

För att öka livslängden på taket rekommenderas att mossan tas bort från takpannorna.

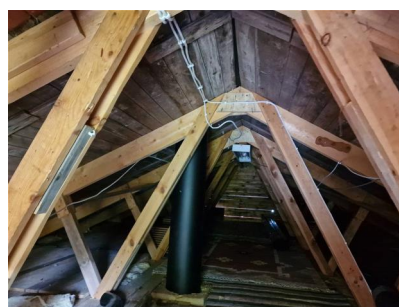
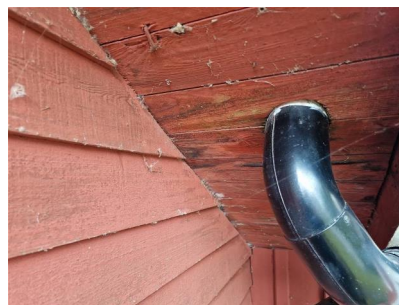
Utvändigt / Vind 2

Underlagstaket har lokalt fuktfläckar i anslutning till ett utvändigt stuprör. (Se bild).

Vid kontroll av vinden uppmättes lokalt fuktvärden över kritisk fuktnivå för mikrobiell tillväxt och en normal lukt upplevdes.

Fuktkvoten mättes lokalt i underlagstak/takbjälkar till 19 %.

Risk för mikrobiell tillväxt föreligger om den relativa fuktigheten (RF) i den omgivande luften är över 75 % vilket i furuvirke motsvarar en fuktkvot (FK) på 17 %.

Trappan till vindsutrymmet är rötskadad.

Vi rekommenderar en fördjupad undersökning för att bedöma orsak och omfattning.

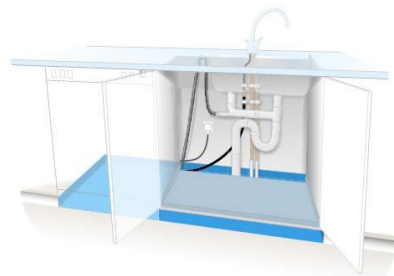
Entréplan / Kök

Fuktskydd saknas i diskbänksskåpet samt under frys och avloppsslangen från diskmaskinen är bristfälligt klamrad/monterad.

Utan fuktskydd är det svårt att upptäcka läckage från rörledningar. Vatten kan då tränga in i omkringliggande konstruktioner och orsaka fuktskador.

För att upptäcka eventuella läckage, installera ett fuktskydd.

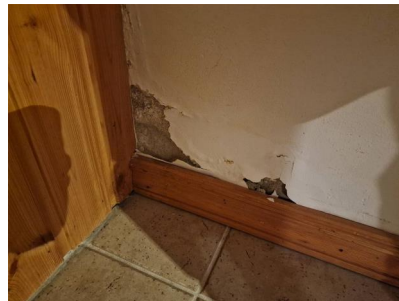
Källarplan / Allmänt

Utvändigt fuktskydd är äldre och puts samt färgsläpp finns på källarväggar.

Eftersom källarens utvändiga fuktskydd (dagvattensystem, dräneringssystem samt källarytterväggarnas utvändiga fuktskydd) är äldre, så kan systemet ha nedsatt funktion. Detta ökar risken för invändiga fuktskador i källaren.
