# Besiktningsprotokoll

Anticimex Försäkringsbesiktning i samarbete med Fastighetsbyrån

| Fastighetsadress:<br>Tulpanvägen 11H | |

| Besiktningsdatum:<br>2026-06-01 | Protokollnummer:<br>69733428 |

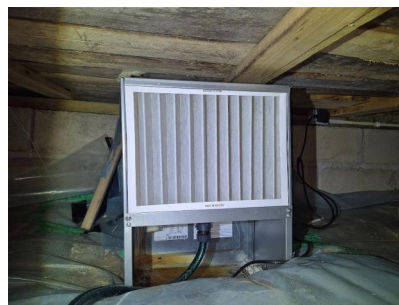
Befintlig installation av kylavfuktare finns i grunden.

I grunden är en kylavfuktare installerad. Denna typ av avfuktare är inte lämplig att använda sig av i krypgrunden om temperaturen i grunden är lägre än 5 grader någongång under året då den riskerar att gå sönder. Överväg att installera en sorptionsavfuktare i grunden. Kontakta gärna Anticimex vid frågor om avfuktare. Vid besiktningstillfället noterades inga brister på avfuktaren och låga värden uppmättes.

Vid kontroll av konstruktionen i krypgrund uppmättes fuktvärden under kritisk fuktnivå för mikrobiell tillväxt och normal lukt upplevdes.

Fuktkvoten uppmättes till 9 %.

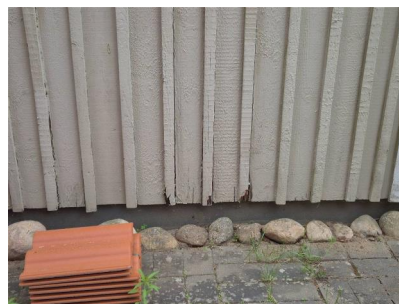
Enstaka panelbrädor har mindre rötskador. Fasadpanelen är i behov av målning/underhåll på vissa ställen.

Fasadbeklädnad och träkonstruktioner där målningsbehov finns riskerar att få fukt- och mer rötskador på grund av sämre vattenavvisande förmåga.

För att öka livslängden på fasadbeklädnaden rekommenderas målning och underhåll. I samband med ommålning rekommenderas att de rötskadade panelbrädorna byts ut.

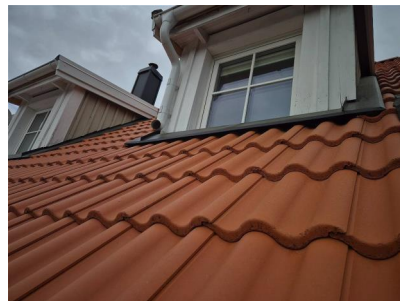
Äldre plåtdetaljer på yttertaket vid takkupor är inte utbytta i samband med takrenoveringen.

Detta kan leda till fuktskador i bakomliggande konstruktioner.

Kontakta en plåtslagare för kontroll och åtgärd.

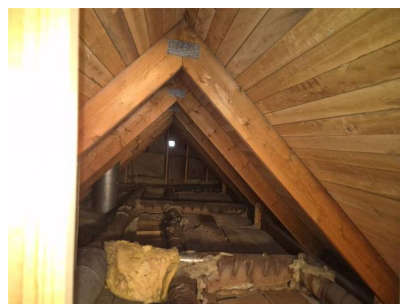
Vid kontroll av vinden uppmättes fuktvärden under kritisk fuktnivå för mikrobiell tillväxt och en normal lukt upplevdes.

Fuktkvoten i underlagstak/takbjälkar uppmättes till 8 %.

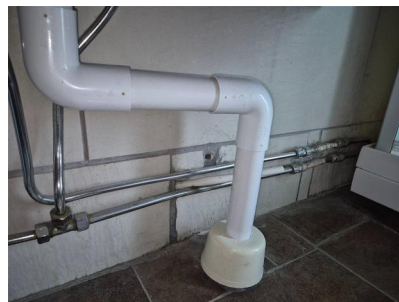
Väggbeklädnaden är otät vid rör genomföringar.

De otäta rör genomföringarna i väggbeklädnaden medför att vatten kan tränga ner i bakomliggande konstruktioner med fuktskador som följd.

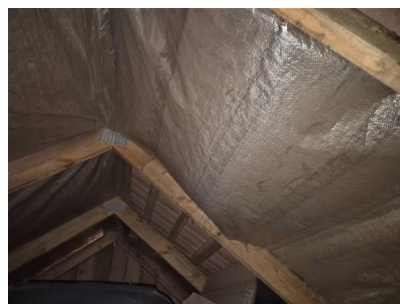
Underlagstaket består av plastfolie.  
Plasten har släppt på vissa ställen.

Eftersom underlagstaket består av plastfolie finns risk vid ogynnsam väderlek att regnvatten/snö tränger in under den yttre takbeläggningen och ner mellan plastöverlapp eller i andra otätheter med läckage på vindsutrymmet som följd.
