Öbolandet 44:14

Bygdevägen 6

Uppdragsnummer	A37075
Besiktningsdatum	2026-06-01
Besiktningföretag	OBM Byggnadsmiljö AB
Besiktningförrättare	Mattias Forsberg
Närvarande	Säljare
Giltig till och med	2027-06-01

Byggnadsbeskrivning	Byggnadsår
Huset är ett 1-planshus grundlagd med platta på mark.	2016
Till eller ombyggnad	Övrigt
---	Huset möblerat

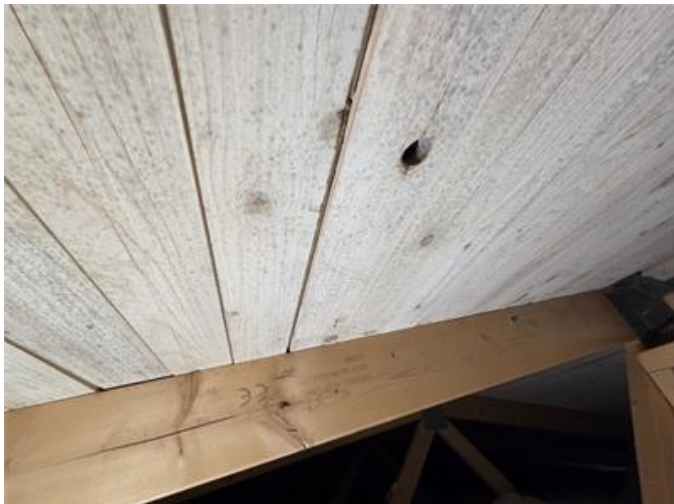
Besiktningresultat					
Bedömningssskala: 1 = Utan anmärkning, 2 = Påpekande, 3 = Bör åtgärdas, 4 = Ej besiktningsbart					
Byggnadsdel	1	2	3	4	Anmärkning
Vindar		X			- Delar av taket är parallellisolerat vilket är en dold konstruktion. - Besiktat från lucka, landgång saknas. - Mikrobiell påväxt förekommer på underlagstakets undersida, vilket bör kontrolleras regelbundet. Se bilder.
Entréplan					
Entré/hall	X				
Vardagsrum	X				
Kök	X				
Klädkammare		X			Frånluftsventilation saknas.
Sovrum 1	X				
Badrum		X			Golvbrunn i dusch är enligt gällande anvisningar monterad för nära vägg.
Sovrum 2	X				
Sovrum 3	X				
Tvättstuga		X			Rör genomföringar i golvklackar är ett avsteg från branschrekommendationerna.
Elcentral	X				
Dusch/wc	X				
Utvändigt					
Tak	X				
Fasad	X				
Fönster	X				
Grund	X				
Altan		X			Altanen är ojämn/lutar.
Garage		X			- Dörr har underhållsbehov. - Mycket lösöre förekommer i utrymmet, delar av utrymmet är därför ej besiktningsbart.

Mikrobiell påväxt på underlagstak

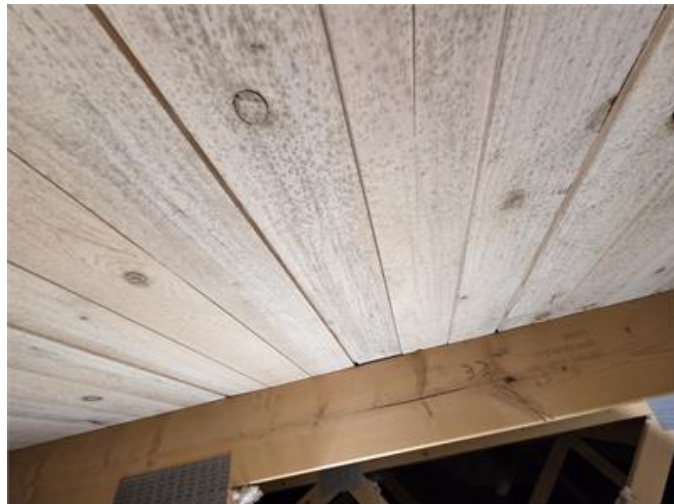
Mikrobiell påväxt på underlagstak
