Besiktningssprotokoll

Anticimex Försäkringsbesiktning i samarbete med Fastighetsbyrån

Fastighetsbeteckning: Västanvik 1:632	
Fastighetsadress: Boställvägen 10a	
Postnummer: 685 32	Ort: Torsby

Besiktningdatum: 2026-06-01	Protokollnummer: 69732888
Temperatur: 15 °C	Väderlek: Mulet
Tekniker: Lennart Davidsson	
E-post: Lennart.Davidsson@anticimex.se	
Kontor: Karlstad	
Närvarande: Husägare

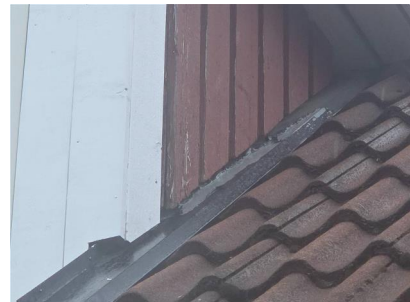
Utvändigt / Fasad

Delar av fasad och trädetaljer på takkupa har underhållsbehov.

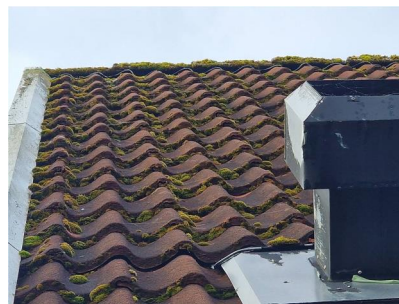
Utvändigt / Tak

Mossa förekommer

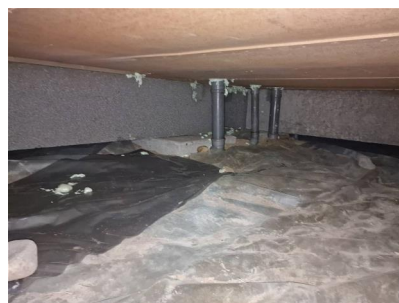
Utvändigt / Krypgrund

Vid kontroll av konstruktionen i krypgrund uppmättes fuktvärden under kritisk fuktnivå för mikrobiell tillväxt och normal lukt upplevdes.

Träbjälklag med trossbottensskivor. Plast finns mot mark.

Golvbjälklaget ovan den uteluftsventilerade krypgrunden riskerar att drabbas av fuktskador på grund av naturlig fuktpåverkan. Detta kan i sin tur leda till mikrobiella skador (angrepp av mikroorganismer) som kan leda till att mikrobiell lukt sprids till boendemiljön.

Fuktkvoten uppmättes till 16 %.

Risk för mikrobiell tillväxt föreligger om den relativa fuktigheten i den omgivande luften är över 75 % vilket motsvarar en fuktkvot på 17 %

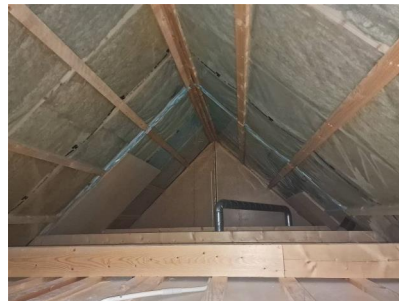
Utvändigt / Vind

Vid kontroll av vinden uppmättes fuktvärden under kritisk fuktnivå för mikrobiell tillväxt och en normal lukt upplevdes.

Notera att detta är en sk varmvind.
Fast trappa till vinden saknas

Fuktkvoten i underlagstak/takbjälkar uppmättes vid besiktningstillfället till ca 8 %.

Risk för mikrobiell tillväxt föreligger om den relativa fuktigheten (RF) i den omgivande luften är över 75% vilket i furuvirke motsvarar en fuktkvot (FK) på 17%.

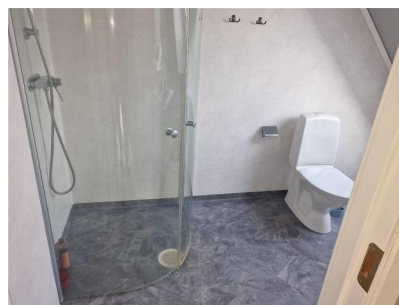
Övre plan / Dusch/Toalett

- ✗ Plastmatta på golv och vägg
- Rör förekommer genom golv
- Takfönster är missfärgat

Fuktindikering i utrymmet gav inga förhöjda fuktindikationer.
