Ytterstad 14:1

Jambäckavägen 17

Uppdragsnummer	O32403
Besiktningdatum	2026-06-01
Besiktningföretag	OBM Besiktning Väst AB
Besiktningförrättare	Markus Grunditz
Närvarande	Mäklare
Giltig till och med	2027-06-01

Byggnadsbeskrivning Friliggande i 1- plan.	Byggnadsår 1938
Till eller ombyggnad Inga kända åtgärder.	Övrigt Fristående/vidbyggda byggnader såsom t.ex. uterum/uthus besiktigas ej.

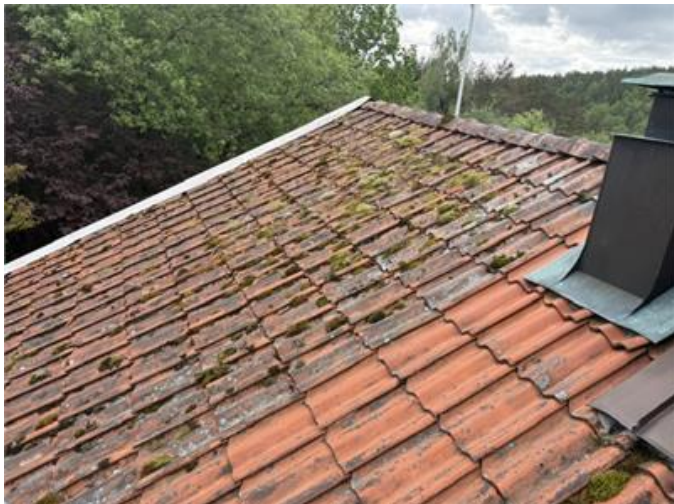
Bilden visar vy av tak.

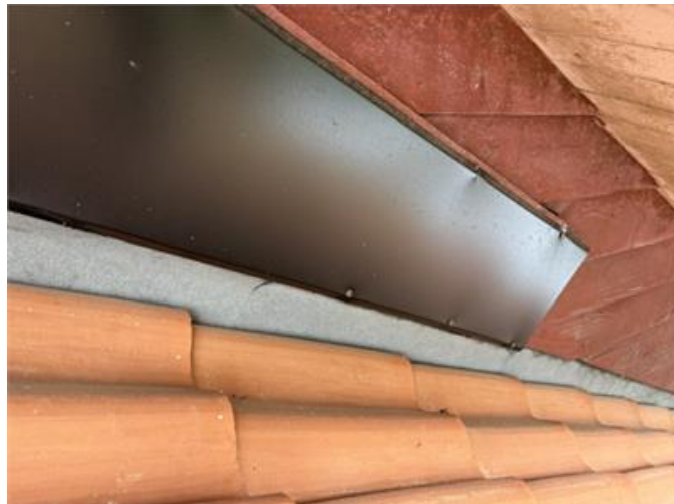
-Om det förekommer otätheter/brister i taktäckningen kan det ha ett minskat motstånd mot vatteninträngning. Detta i sin tur kan leda till fuktskador som kan påverka byggnaden negativt.

Bilden visar exempel på otätheter/brister där taket möter fasaden.

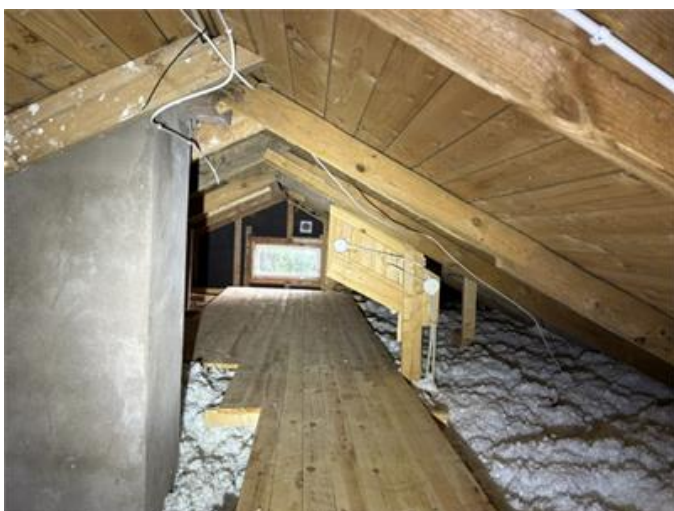
Vind		X			Mikrobiell påväxt/missfärgningar förekommer i utrymmet. Ett oisolerat ventilationsrör noterades. Se kommentar/riskanalys. Bild 3

-Om det finns brister i tätningen mellan ett kallt och ett varmt utrymme finns det en risk att relativt varm och fuktig luft kommer ut från det varma utrymmet till det angränsande kalla utrymmet och träffar en kall yta och kondenserar. Missfärgning är en indikering på att inneluften har kommit ut i vinden så att ett gynnsamt klimat för en mikrobiell tillväxt har uppstått. Det kan vara en indikering på att ventilationen inomhus är undermålig. För detta fortgå finns det en risk att man kan få skador på konstruktioner som i en förlängning påverkar byggnaden negativt. Konturerna på missfärgningarna kan t.ex. ritas in för att få en bättre kontroll över missfärgningarna, skulle de öka i omfattning bör kontakt tas med en fackman för vidare kontroll/åtgärd.

-Oisolerade ventilationsrör i ett vindsutrymme ökar risken för kondens, vilket kan påverka utrymmet/byggnaden negativt.

Bilden visar vy av vind.

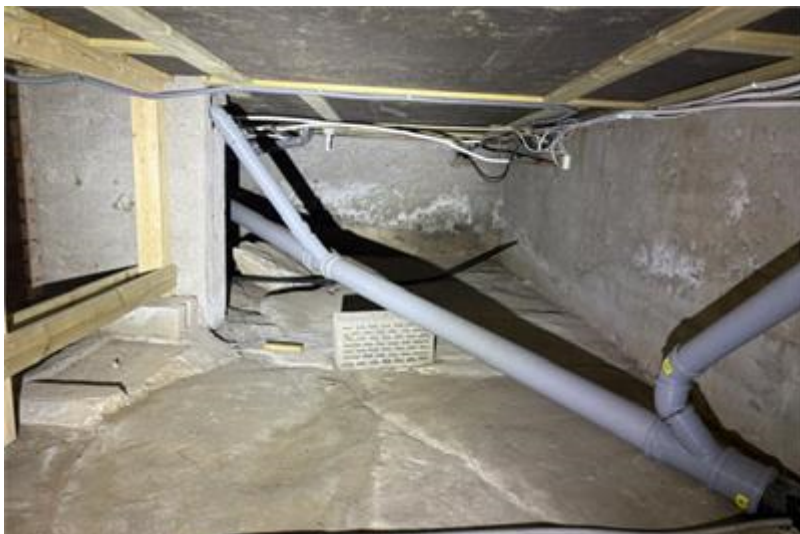
Byggnadsdel	Krypgrund.
Konstruktionsdel	Trossbottens undersida.
Konstruktionsuppbyggnad	Murverk/betong/berg, bjälklag av trä.

Det kritiska gränsvärdet för mikrobiell tillväxt är ca 17% fuktkvot i trä och för rötskador/svamp ca 28% fuktkvot i trä.

Vid kontroll av konstruktion mättes fuktkvoter stickprovsvis i trossbottens undersida till mellan 20- 21% fuktkvot. Mikrobiell påväxt, berg i dagen samt träskyddsbehandlat material förekommer i utrymmet. En avvikande lukt kunde kännas i krypgrunden samt i bostaden.

Det rekommenderas att denna besiktning kompletteras med en fördjupad undersökning för att utreda orsaken till samt omfattningen av de fuktrelaterade skadorna/bristerna.
