**Fastighetsuppgifter**

Håslöv 118:2

Fjällripevägen 4

Uppdragsnummer	G38588
Besiktningdatum	2026-05-28
Besiktningföretag	OBM Kronoberg AB
Besiktningförrättare	Dan Jönsson, 072-891 42 57
Närvarande	Representant för ägare
Giltig till och med	2027-05-26

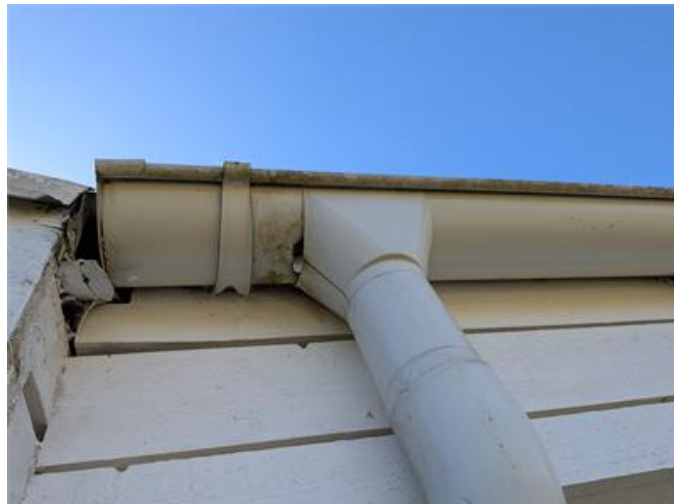
Omvikningskupa är ur läge.

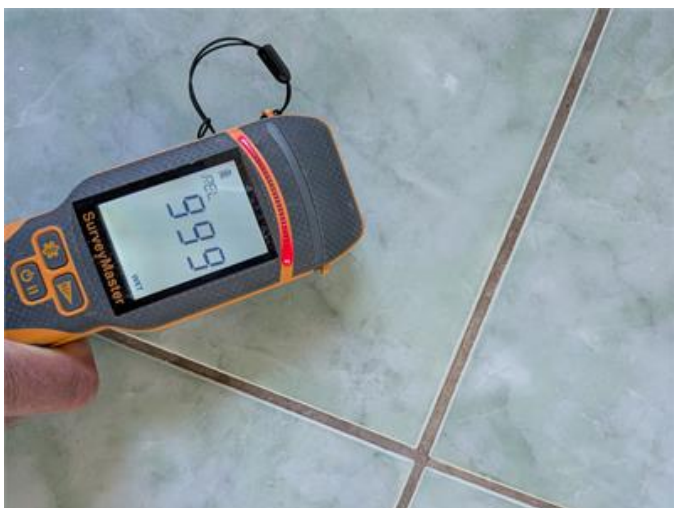
Förhöjd fuktindikering på golv i Dusch/WC

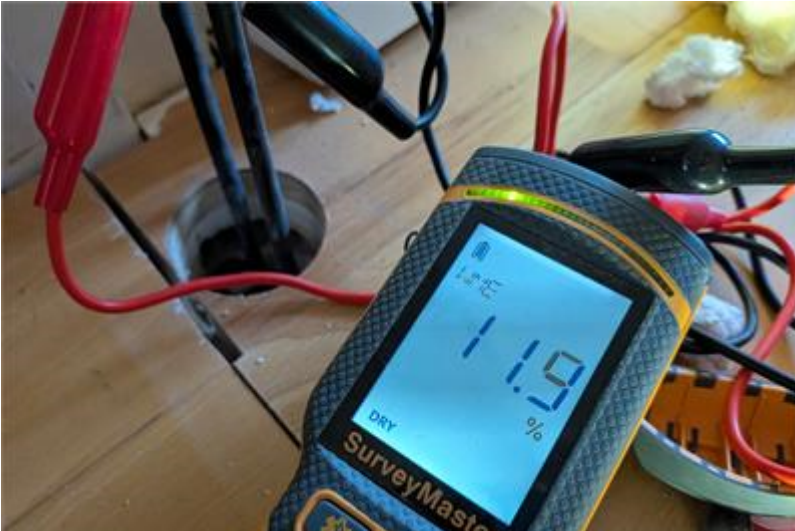
Byggnadsdel	Nedre plan
Konstruktionsdel	Golv
Konstruktionsuppbyggnad	Uppreglad golvkonstruktion

Vid kontroll av uppreglad golvkonstruktion under tröskel uppmättes fuktkvot till 12 %. Det kritiska gränsvärdet för mikrobiell tillväxt brukar anges till ca 17% fuktkvot (FK).

Uppreglade golv betecknas som riskkonstruktion med avseende på fukt- och mikrobiella skador. Se även protokollets näst sista sida. Pos. 7 och 9.

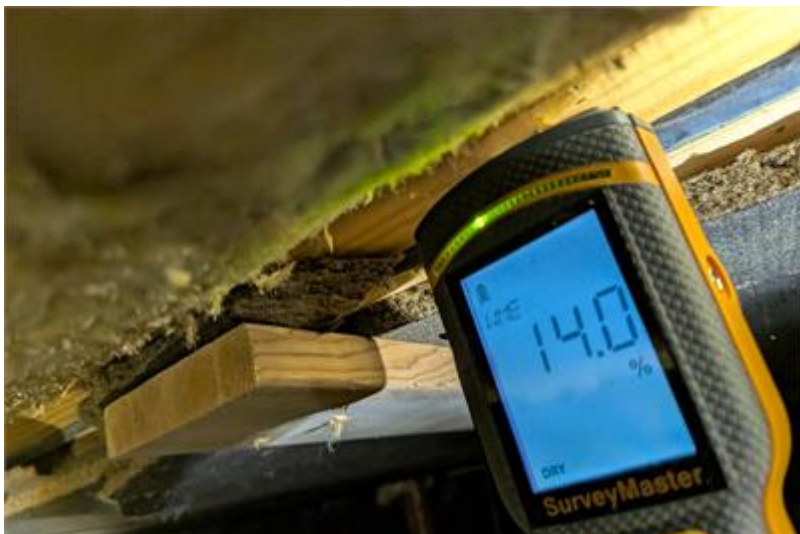
Byggnadsdel	Krypgrund
Konstruktionsdel	Krypgrund
Konstruktionsuppbyggnad	Uteluftsventilerad krypgrund med delvis plastfolie på mark.

Under badrum finns tecken på vattenskada, eventuellt äldre. Blindbottensskivor har lokalt under badrummet mikrobiell påväxt. Fuktkvotsmätning visade fuktvärden på 14 % vid besiktningstillfället. Se även notering WC/Dusch.

Det kritiska gränsvärdet för mikrobiell påväxt brukar anges till ca 17% fuktkvot (FK) och däröver. En krypgrund är en riskkonstruktion med avseende på fukt- och mikrobiella skador. Se även info på protokollets sista sida Pos. 10.

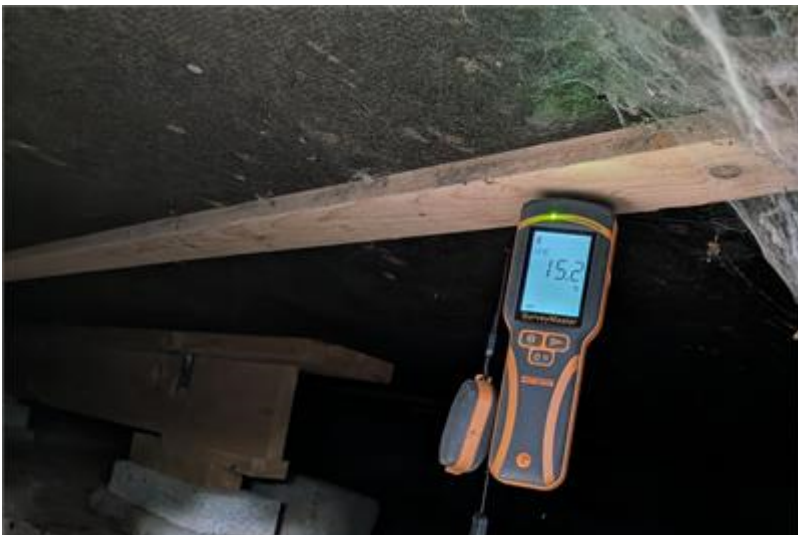
Byggnadsdel	Krypgrund
Konstruktionsdel	Krypgrund Uterum
Konstruktionsuppbyggnad	Uteluftsventilerad krypgrund med delvis plastfolie på mark.

Fuktkvotsmätning visade fuktvärden på 15 % vid besiktningstillfället

Det kritiska gränsvärdet för mikrobiell påväxt brukar anges till ca 17% fuktkvot (FK) och däröver. En krypgrund är en riskkonstruktion med avseende på fukt- och mikrobiella skador. Se även info på protokollets sista sida Pos. 10.
