Besiktningssprotokoll

Anticimex Försäkringsbesiktning i samarbete med Fastighetsbyrån

| Fastighetsadress: Hästskovägen 11 | |

| Besiktningdatum: 2026-05-28 | Protokollnummer: 69710392 |

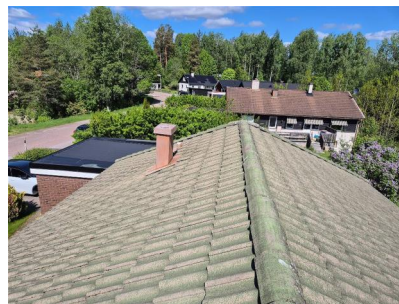
- ✎ Taket har besiktigats från takstegen och med hänsyn till det man kan se därifrån så ser det ändå bra ut.

Taktäckningen börjar dock bli gammal då den sannolikt legat sedan huset byggdes. Men eftersom det inte finns några direkta problem så är det ingen panik att lägga om heller anser jag. Däremot så bör man lägga in det i en renoveringsplan.

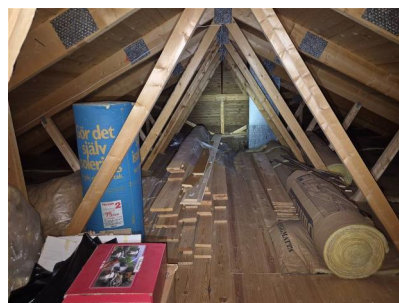
- ✓ Vid kontroll av vinden uppmättes fuktvärden under kritisk fuktnivå för mikrobiell tillväxt och en normal lukt upplevdes.

Risk för mikrobiell påväxt finns om den relativa fuktigheten i den omgivande luften är över 75 % vilket i furuvirke motsvarar en fuktkvot på 17 %. Fuktkvoten i underlagstak/takbjälkar uppmättes vid besiktningstillfället till 6 %.

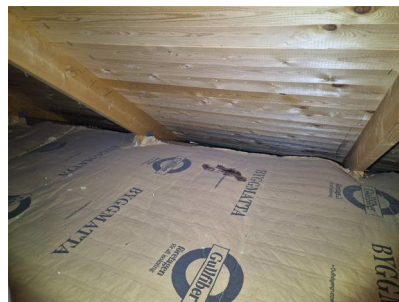
- ✎ Det finns en liten fläck ovanpå isoleringen mot den sydöstra gaveln, och det är möjligt att det är fukt som följt en spik genom råsponten.

Det finns nämligen ingen fuktros på undersidan av taket så det är inget stort problem. Det finns heller ingen synlig trasig takpanna rakt ovanför där fläcken finns på isoleringen. Det skulle kunna vara så att det driver in under valmnocken och rinner ner på underlagspappen till ett ställe där det följer en spik ner genom taket. Men för att konstatera det måste takpannorna lyftas där läckaget förmodas vara.

Nu är det sådan liten mängd att det torkar ur när solen värmer vinden, och yttertakets bör läggas in i en renoveringsplan eftersom det är gammalt.

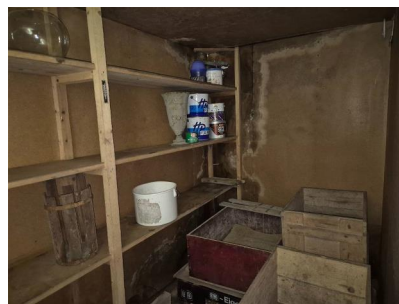
Det sitter en skivkonstruktion på väggarna, och dessa är fuktangripna.

Det ser ut som att det kommer från en ventil i taket, och detta bör undersökas. Orsaken till att det kommit in vatten bör åtgärdas sedan är min rekommendation att skivorna plockas bort och att man har rena betongväggar istället. Skulle det då komma in lite fukt så är det inget stort problem.

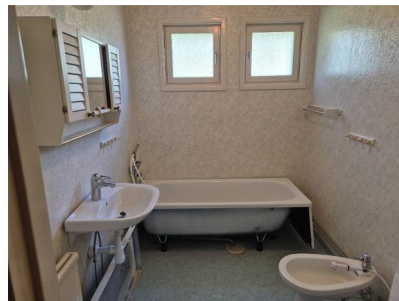
Utrymmet börjar få gamla tätskikt vilket medför en risk för fuktskador i bakomvarande konstruktioner. Fönstrens placering ovanför badkaret ökar den risken.

Vid fuktindikering som utfördes i utrymmet noterades dock ingen förhöjd fuktighet.

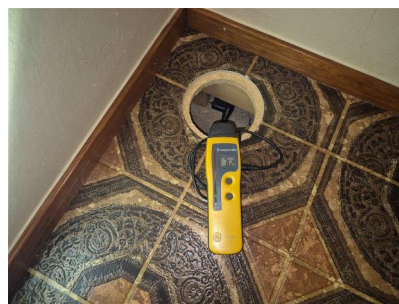
- Vid kontroll av konstruktion konstaterades att golvet är uppbyggt med träreglar på klossar, mellanliggande isolering samt golvspånskivor med plastmatta som ytskikt.

Risk för mikrobiell påväxt finns om den relativa fuktigheten i den omgivande luften är över 75 %. I furuvirke motsvarar det en fuktkvot på 17 %. Vid besiktningstillfället uppmättes fuktkvoten i en kloss mot betongplattan till strax över 8 % och en normal lukt kändes.

Även om det finns en risk för fuktskador så har golvet klarat sig utan problem så här långt i alla fall.

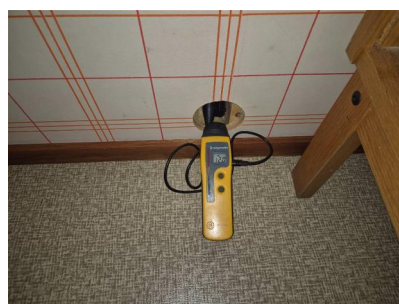
- Vid kontroll av konstruktion konstaterades att väggen är uppbyggd med träreglar mot grundmuren, mellanliggande isolering samt väggskivor av board.

Här uppmättes fuktkvoten till 12 % i nederkant av en väggregel och en normal lukt kändes även här.

Även väggkonstruktionen har klarat sig sedan huset byggdes, men det finns som sagt en risk för skador så länge det finns en träkonstruktion som har kontakt med grundläggningen.

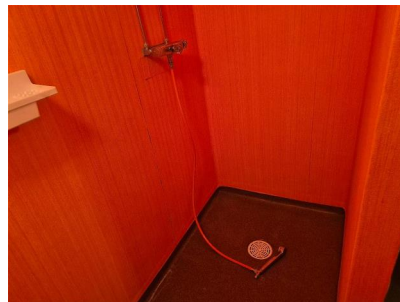
- ⚠ Utrymmet har äldre våtrumsbeklädnader i originalutförande.

Eftersom funktionen, som innebär att tätskiktet ska vara vattentätt, kan vara nedsatt finns en ökad risk att vatten tränger igenom yttskiktet med vattenskador i omkringliggande konstruktioner som följd.

Vid fuktindikering som utfördes i utrymmet noterades dock normala fuktvärden.

Nu är det betongplatta direkt under golvmattan och betongväggar, förutom skärmväggen och väggen mot bastun. Betongkonstruktionerna tar inte skada av att det skulle läcka genom vatten, så det egentligen endast skärmväggen som behöver skyddas med tätskikt och möjligen väggen mot bastun. Nu är övriga väggar mellanväggar också, så det skadar inte med tätskikt på dem heller, däremot bör man ha minimalt med tätskikt på golvet.
