**Fastighetsuppgifter**

Vånga 15:17

Näsumsvägen 165

| Besiktningsdatum | 2026-05-28 |

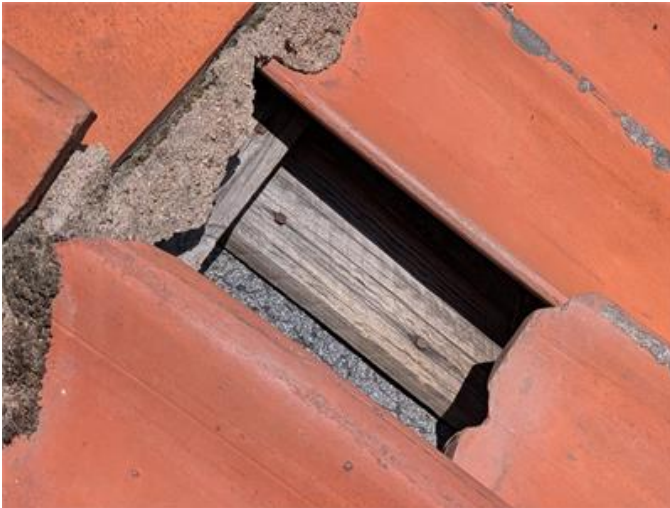
- Enstaka takpannor är i olag och någon har kasat ned. Infästning av takpannor saknas.
- Nocktätning av murbruk har lossnat och fallit bort lokalt.
- Skorsten behöver fogas lokalt.
- Äldre takpannor förekommer och den underliggande takpappens tekniska livslängd anses vara passerad, underhållsbehov avseende takpapp och läkt föreligger därför. Se även info på protokollets näst sista sida, pos. 2.

Takpanna i olag

Vi rekommenderar att fackman kontaktas för kontroll, råd och åtgärder av takpannor i olag med mera.

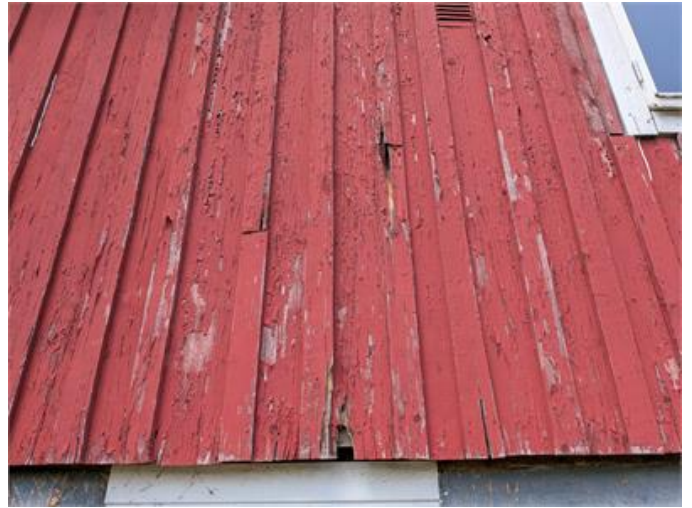
| Besiktningsresultat | | | | | |
|---|---|---|---|---|---|
| Fasad | | | x | | Fasadpanelen har lokalt rötskador på några platser och är i övrigt i behov av målnings/underhållsbehov. Skador i bakomvarande konstruktioner kan inte uteslutas, åtgärdsbehov föreligger. |

Rötskador finns lokalt i fasadpanel.

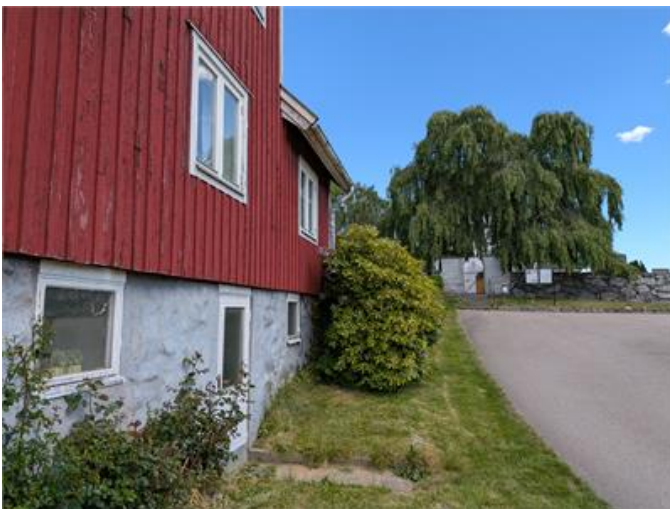
| Besiktningsresultat | | | | | |
|---|---|---|---|---|---|
| Mark-Grundmur | | x | | | Vegetation förekommer invid husgrund och på någon sida är sockelhöjden låg vilket kan orsaka fuktskador i träpanelen. |

Växtlighet intill huset

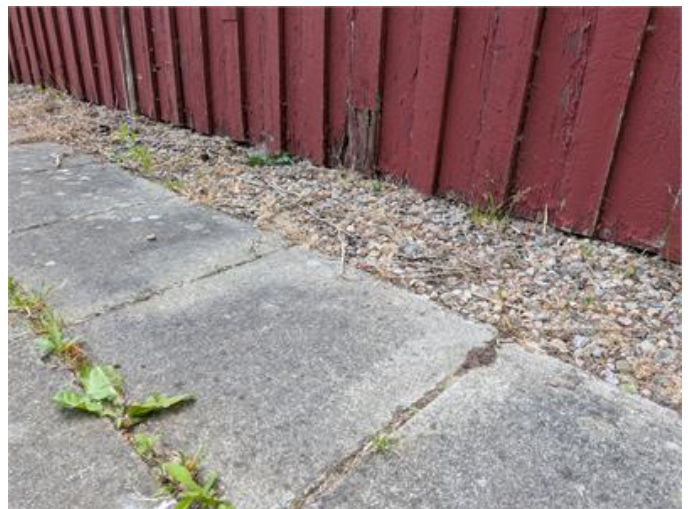
Låg sockelhöjd.
