Fastighetsbeteckning
Ingelse 1:110
Adress
Sundshult Alemyst 173
43854 Hindås

**Besiktningssuppgifter**

Uppdragsnummer O32407
Besiktningsdatum 2026-05-29
Besiktningss företag OBM Besiktning Väst AB
Besiktningss förrättare Magnus Eldén
Närvarande Fastighetsägare
Giltig till och med 2027-05-29

Byggnadsbeskrivning
1½-plans friliggande villa

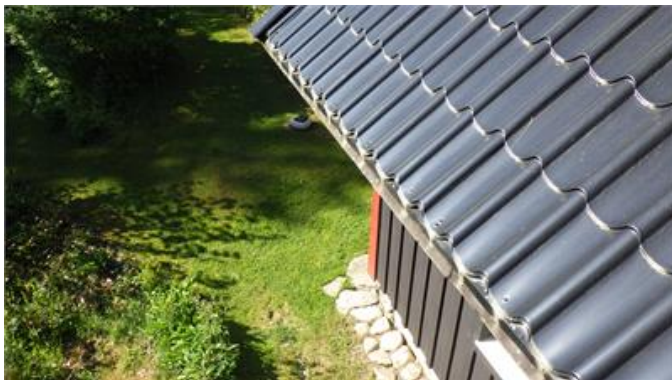
Hängrännor/stuprör: När vatten från stuprör/hängränna inte leds bort genom dagvattenledningar utan får rinna ut i anslutning till byggnaden finns det en risk att man ökar fuktillskottet i vägg-, tak- och grundkonstruktionen som då kan orsaka skador i byggnaden.

Bild på taket där det inte finns någon hängränna

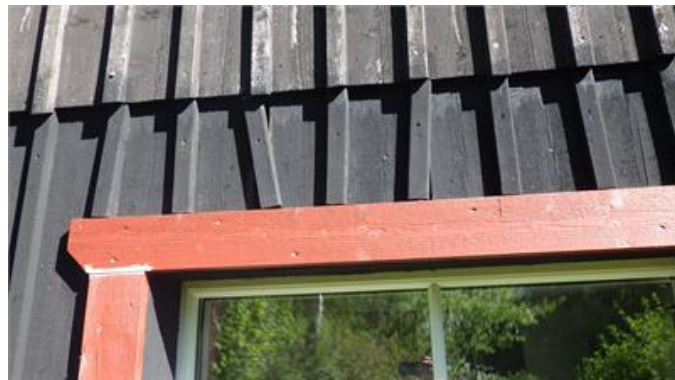
Lock, på fasadpanelen, som inte är erforderligt fastsatta och är otäta
