Björkedal 2:1

Tävelsås Björkedal 1

Uppdragsnummer	G38394
Besiktningsdatum	2026-05-21
Besiktningföretag	OBM Kronoberg AB
Besiktningförrättare	Pauline Petersson
Närvarande	Sonen till fastighetsägaren
Giltig till och med	2027-05-21

Byggnadsbeskrivning 2 plans hus	Byggnadsår 1940
Till eller ombyggnad -	Övrigt Övriga fristående byggnader besiktigades inte

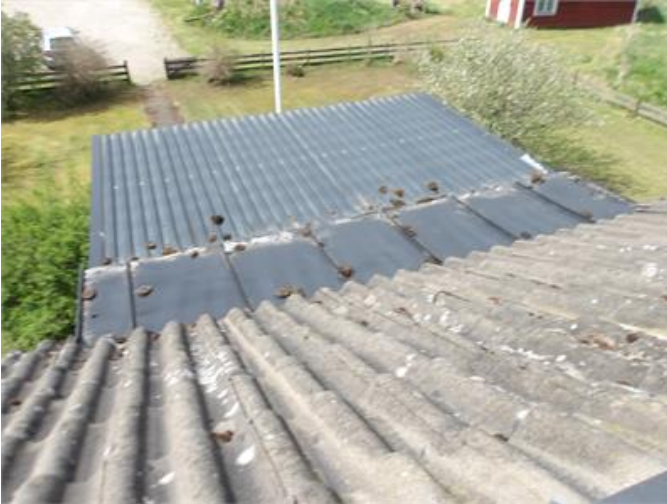
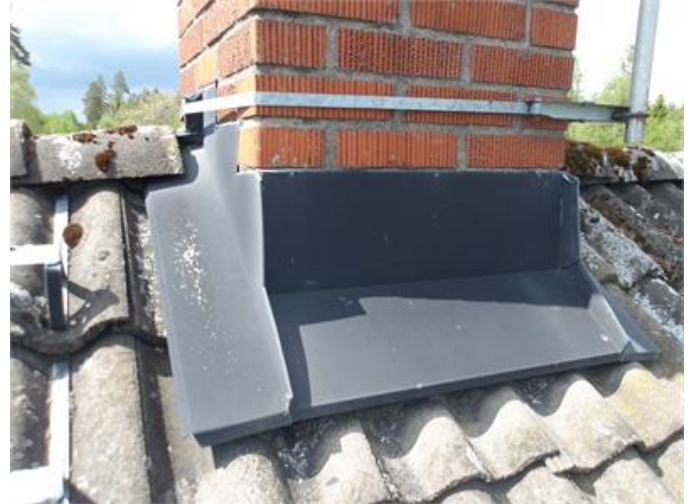
Tak: Ursprunglig byggnad är klätt med betongpannor och kupor samt tillbyggnader har plåttak, se vidare under kommentarer och riskanalys på sida 4.

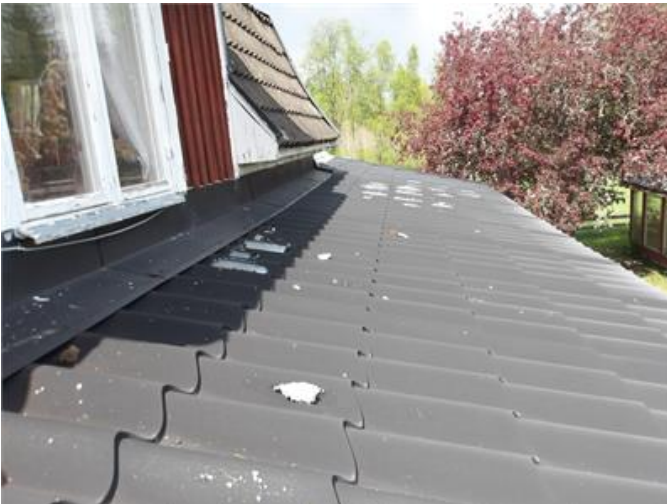
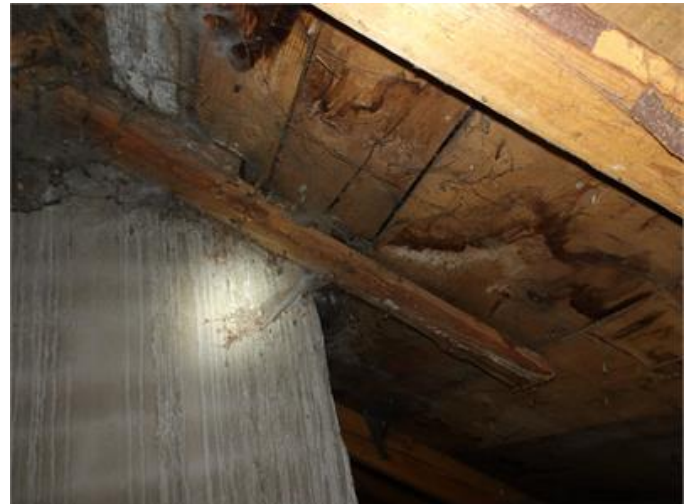
Nockvind/ursprunglig byggnad: Spår av fuktinträningar runt murstocken noterades, ingen hög fukt mättes vid besiktningen men det rekommenderas säkerställa tätheten på taket runt skorstenen.

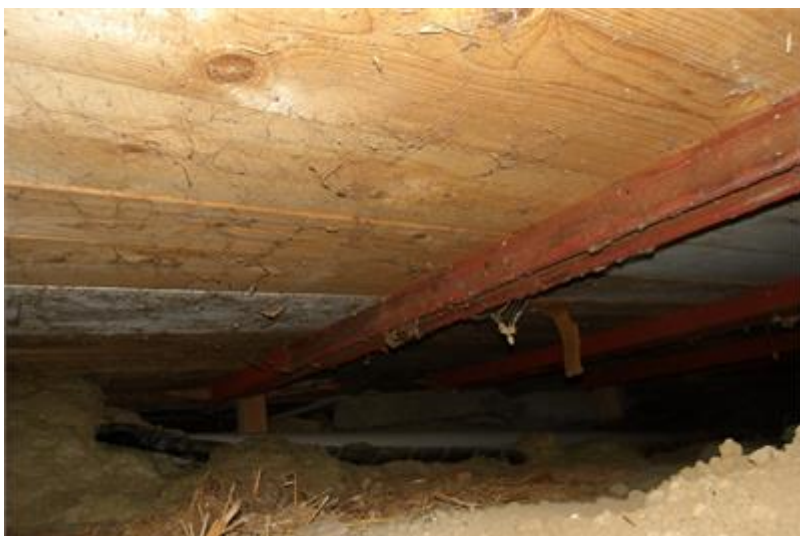
Kontrollen och bilden är tagen utvändigt från hål i grunden på tillbyggnaden på baksidan. Kontroll av konstruktion visade fuktkvoter på ca 15% i bottenbjälklaget. Det kritiska gränsvärdet för mikrobiell tillväxt brukar anges till ca 16-17% fuktkvot (FK). Fuktkvoten i en krypgrund växlar med årstiderna. I normalfallet är fuktbelastningen mot krypgrunden som högst under sommartid (juni-augusti) för att sjunka under vinterhalvåret.
