# Besiktningsprotokoll

Anticimex Försäkringsbesiktning i samarbete med Fastighetsbyrån

| Fastighetsadress:<br>Rödegårdsvägen 9 | |

| Besiktningsdatum:<br>2026-05-28 | Protokollnummer:<br>69737022 |

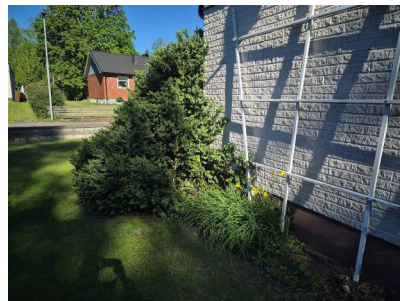
- Växter finns i anslutning till grundmur.

När det finns rabatter och växter nära grundmuren finns risk att fukt stannar kvar i väggarna. Detta kan i sin tur orsaka invändiga fuktskador. Växternas rötter kan också skada grundmuren och sätta dräneringsledningen ur funktion.

- Utvändigt fuktskydd är äldre mot norr, väst och söder.

Eftersom källarens utvändiga fuktskydd (dagvattensystem, dräneringssystem samt källarytterväggarnas utvändiga fuktskydd) är äldre, så kan systemet ha nedsatt funktion. Detta ökar risken för invändiga fuktskador i källaren.

Området närmast huset rekommenderas att vara fritt från växtlighet.

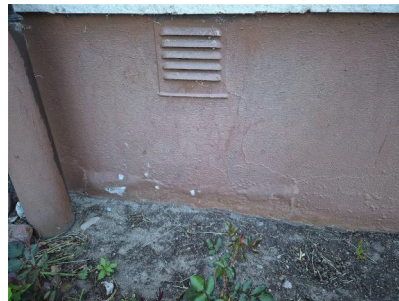
- Sprickor finns i sockel.
- Färgsläpp noteras på sockeln.

Dessa bedöms inte ha lett till bakomliggande skador.

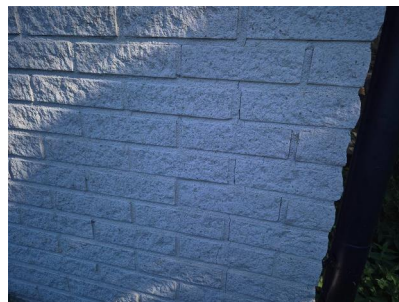
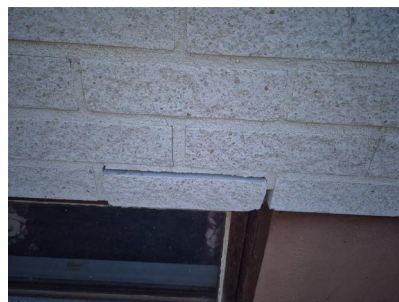
- Sprickor finns i tegelfasaden.
- Lösa tegelstenar noteras ovan fönster.

Detta kan leda till fukt- och frysskador i konstruktionen.

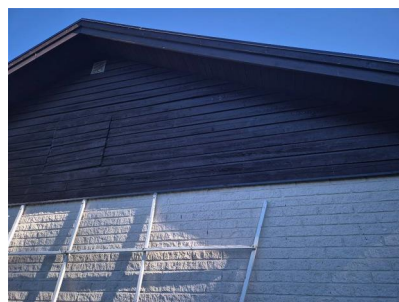
- Fasadpanelen är i behov av målning/underhåll.

Fasadbeklädnad och träkonstruktioner där målningsbehov finns riskerar att få fukt- och rötskador på grund av sämre vattenavvisande förmåga. För att öka livslängden på fasadbeklädnaden rekommenderas målning och underhåll.

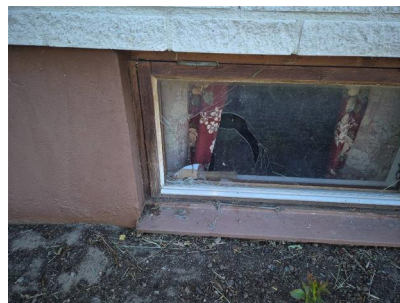
- Enstaka fönster är i behov av målning/underhåll.

Fönsterbågar och fönsterkarmar där målningsbehov finns riskerar att få fukt- och rötskador på grund av sämre vattenavvisande förmåga.

För att öka livslängden på fönster rekommenderas målning och underhåll.

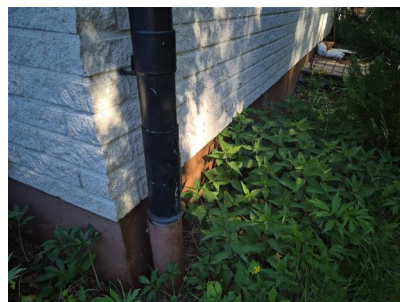
- Lövsilar finns inte.

När det saknas lövsilar så finns det risk att det blir stopp i dagvattenledningen.

För att hindra stopp i dagvattenledningar rekommenderas komplettering av lövsilar.

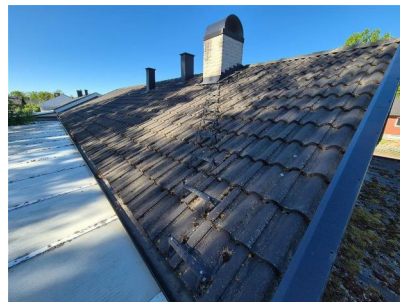
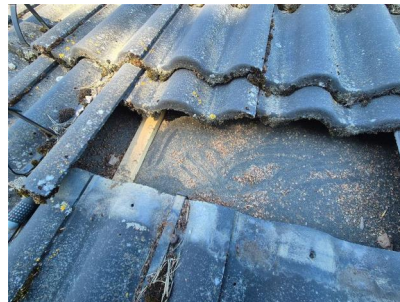
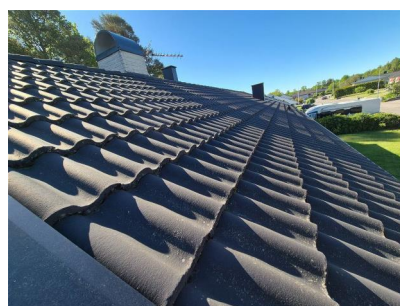
- Äldre plåtdetaljer noteras på yttertaket som inte är utbytta vid takrenoveringen.

- Mindre mängd mossor noteras på takpannorna.

Taket är besiktigt från mark, anliggande steg, taksteg och från garagetak.

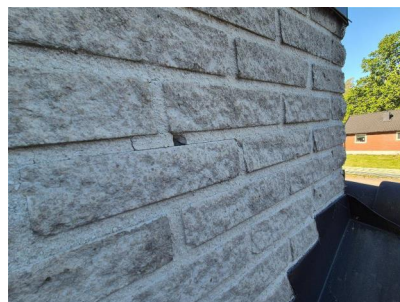
- Sprickor noteras i skorstenen.

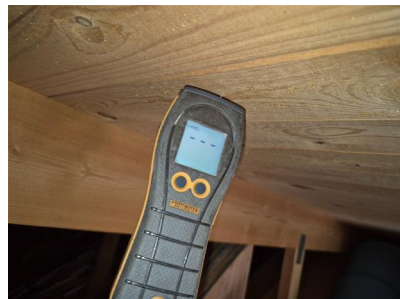
Vid kontroll av vinden uppmättes fuktvärden under kritisk fuktnivå för mikrobiell tillväxt och en normal lukt upplevdes. Fuktkvoten i underlagstak/takbjälkar uppmättes till <8 %. Gränsvärdet är 17 %.

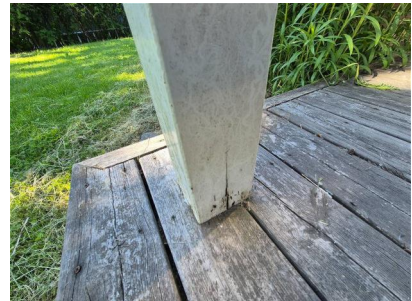
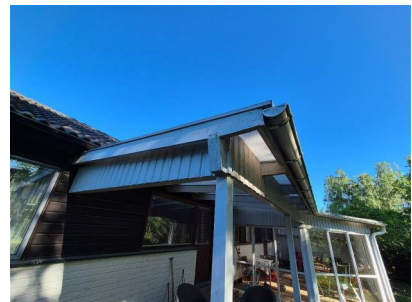
- Rötskada noteras i pelare till altantaket.
- Trädetaljer är i behov av målning/underhåll.

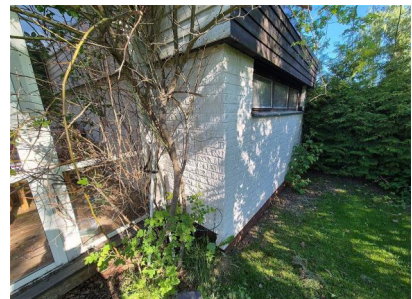
- Växter finns nära altanen.

Rekommenderar att klippa ner/ta bort växterna.

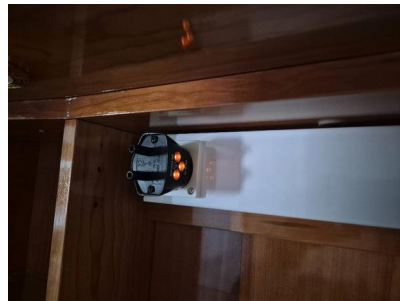
- Funktionskontroll av jordade eluttag.

Vid stickprovskontroll av jordade eluttag noterades felkoppling.

Kontakta en elektriker för åtgärd.

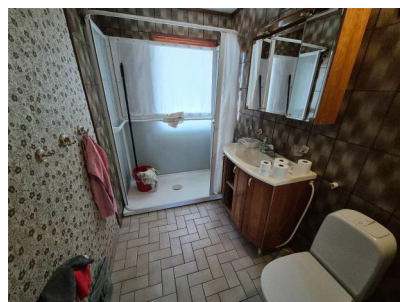
- Våtutrymmet har äldre yt-/tätskikt.
- Rörgenomföringar finns i golv.

Eftersom funktionen, som innebär att ytskiktet/tätskiktet ska vara vattentätt, kan vara nedsatt finns en ökad risk att vatten tränger igenom ytskiktet/tätskiktet med vattenskador i omkringliggande konstruktioner som följd.

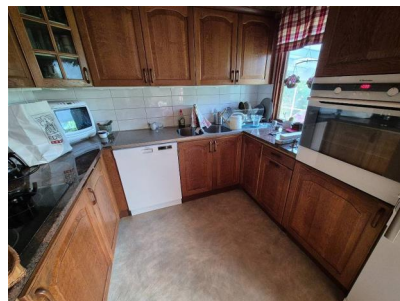
- Fuktskydd saknas i diskbänksskåp samt under kyl/frys.
- Avloppsslang till diskmaskin är inte förankrad.

Utan fuktskydd är det svårt att upptäcka läckage från rörledningar. Vatten kan då tränga in i omkringliggande konstruktioner och orsaka fuktskador.

För att upptäcka eventuella läckage, installera ett fuktskydd samt montera fast avloppsslangen.

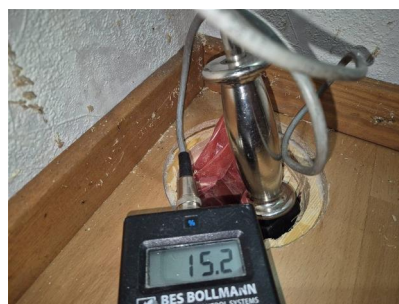
Vid kontroll av konstruktion uppmättes fuktvärden under kritisk nivå för mikrobiell tillväxt och normal lukt upplevdes.

Grundläggningen består av en betongplatta på mark utan underliggande isolering och med ett uppreglat isolerat golv dikt an betongen.

Golvets uppbyggnad: Betongplatta, plastfolie, träreglar, trägolv, laminatgolv.

Fuktkvoten uppmättes till 15 %. Gränsvärdet är 17 %.

Befintlig golvkonstruktion och eventuella väggsyllar riskerar att drabbas av fuktskador på grund av naturlig fuktpåverkan. Detta i sin tur kan leda till mikrobiella skador (angrepp av mikroorganismer) som kan resultera i att mikrobiell lukt sprids till boendemiljön. Om väggsyllarna är tryckimpregnerade kan även en kemisk lukt förekomma.

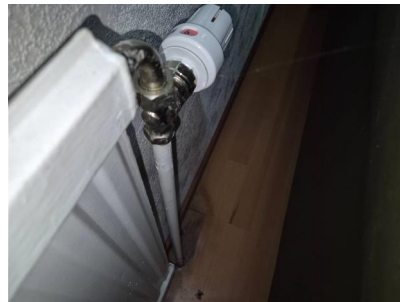
- Missfärgning noteras i golv runt elementrören.

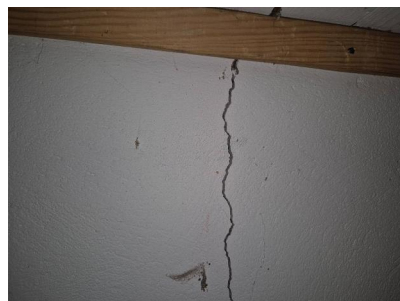
- Sprickor noteras i vägg.

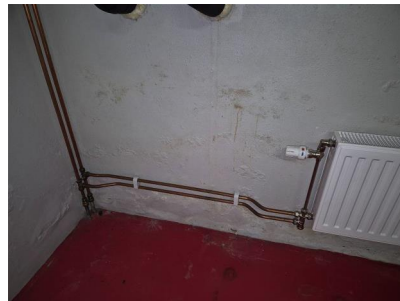
- Puts- och färgsläpp noteras på vägg.  
För kännedom är dränering omgjord mot baksidan.

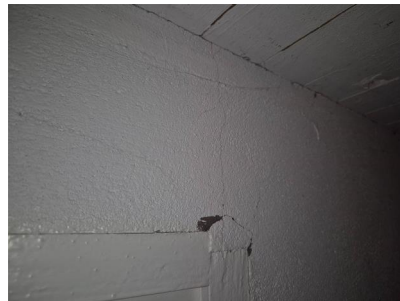
- Sprickor noteras i vägg.

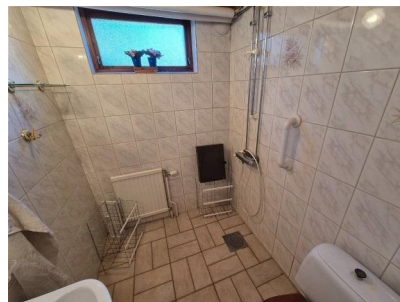
- Våtutrymmet har äldre yt-/tätskikt.
- Äldre golvbrunn av gjutjärn.
- Rörgenomföringar finns i golv.
- Fönster är placerat i duschzon.
- Hållrumsljud noteras i klinkerplattor.

Eftersom funktionen, som innebär att ytskiktet/tätskiktet ska vara vattentätt, kan vara nedsatt finns en ökad risk att vatten tränger igenom ytskiktet/tätskiktet med vattenskador i omkringliggande konstruktioner som följd.

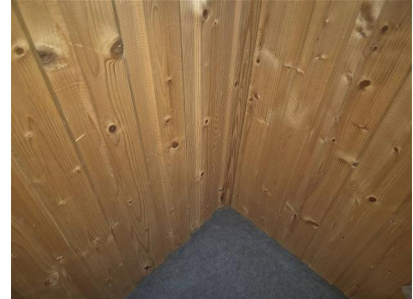
- Bastun har påreglade ytterväggar och trägolv ligger dikt an betongplattan med limmad plastmatta ovan.

Källaren med påreglade ytterväggar/trägolv riskerar att drabbas av fuktskador på grund av naturlig fuktpåverkan från mark. Detta kan i sin tur leda till mikrobiella skador (angrepp av mikroorganismer) som kan leda till att mikrobiell lukt sprids till boendemiljön.

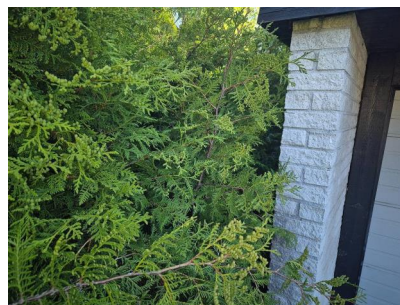
- Växter finns i anslutning till byggnaden.

När det finns rabatter och växter nära byggnaden finns risk att fukt stannar kvar i väggarna. Detta kan i sin tur orsaka invändiga fuktskador. Växternas rötter kan också skada grundmuren och sätta dräneringsledningen ur funktion.

Området närmast huset rekommenderas att vara fritt från växtlighet.

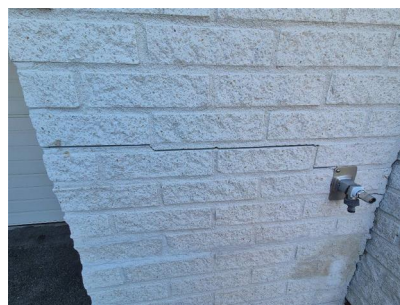
- Sprickor finns i tegelfasaden.

Detta kan leda till fukt- och frysskador i konstruktionen.

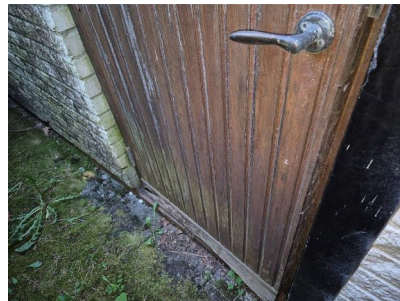
- Dörren är i behov av byte.

Kontakta fackman för åtgärd.

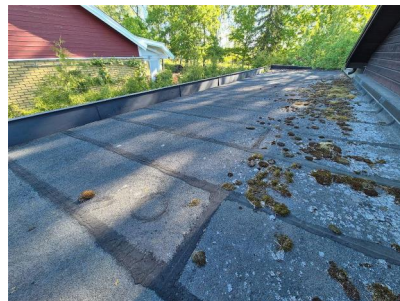
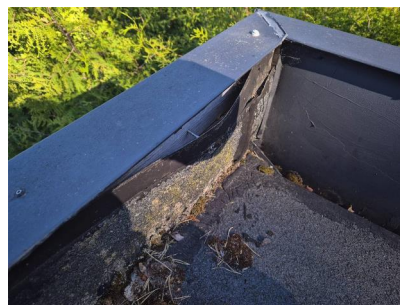
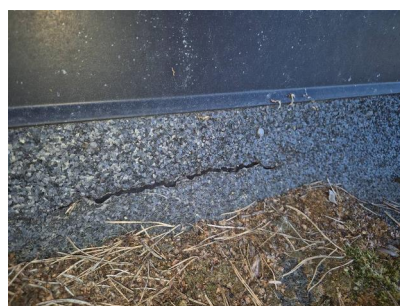
- Äldre takpapp.
- Mossa noteras på taket.
- Otätheter noteras i takpappen.
- Rötskador finns i taksarg.

Taket är besiktigt från taket.

Kontakta fackman för kontroll och åtgärd.

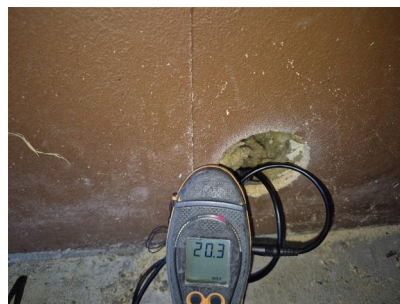
Vid kontroll av väggsyllar uppmättes fuktvärden över kritisk fuktnivå för mikrobiell tillväxt och mikrobiell lukt upplevdes.

Kontroll av konstruktionen är gjord till vänster om garageporten.  
Väggens uppbyggnad: träfiberskiva, plastfolie, isolering, träreglar, asfaboardskiva, tegelfasad.  
Fuktkvoten uppmättes till 20 %. Gränsvärdet är 17 %.

Kontakta fackman för kontroll och åtgärd.

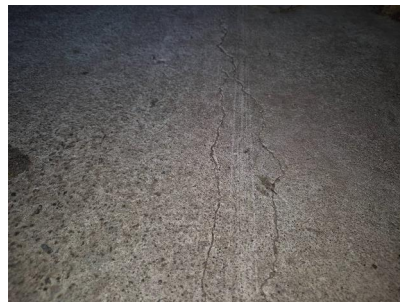
- Äldre gjutjärnsbrunn finns i garaget.
- Sprickor noteras i betongplattan.
- Missfärgningar noteras på vägg. Se mer utvändigt/tak.
