Hällevik 1:143

Skåddevägen 4

| Uppdragsnummer | P5706 |
| Besiktningsdatum | 2026-05-29 |

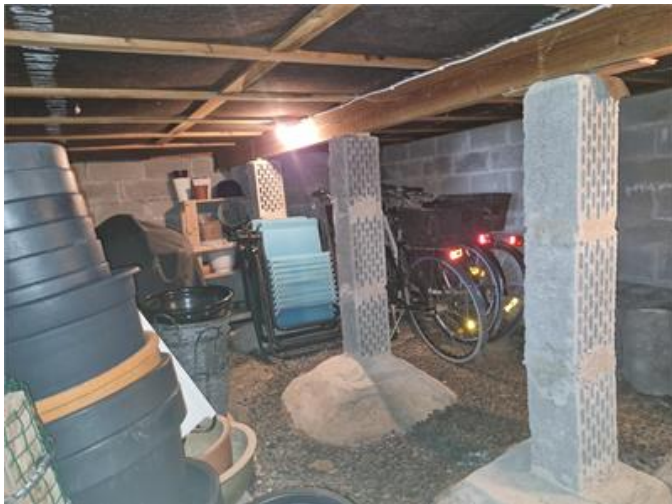
| Besiktningsresultat | | | | | |
|---|---|---|---|---|---|
| Krypgrund | | | X | | Krypgrunder är generellt ansett som riskkonstruktion för fuktskador.<br>Fuktig miljö och unken/mikrobiell lukt upplevdes.<br>Fuktvärden över gränsvärde uppmättes i bjälklaget.<br>Träskyddsbehandlat virke i konstruktionen.<br>Se kommentar/riskanalys samt bilaga "Kontroll av konstruktion". |

Krypgrund, översiktsbild.

Det rekommenderas att denna besiktning kompletteras med en fördjupad undersökning med viss friläggning för att utreda orsaken till samt omfattningen av de fuktrelaterade skadorna/bristerna. En sådan utredning resulterar oftast i ett åtgärdsförslag, vanligt är att installation av krypgrundsavfuktare (adsorptionsavfuktare) rekommenderas i kombination med eventuella andra åtgärder.

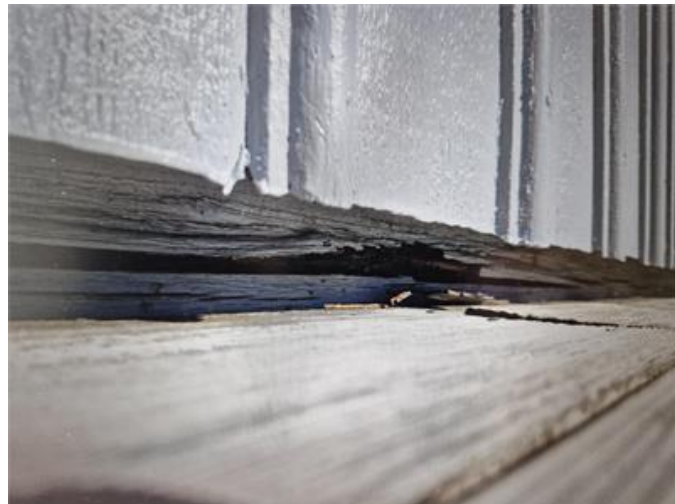
| Besiktningsresultat | | | | | |
|---|---|---|---|---|---|
| Fasad | | | X | | Altanen är motbyggt undre del av fasaden och brädan är rötskadad.<br>Stolpe vid altantrappan är rötskadad.<br>Panelen är i allmänt behov av underhåll/målning.<br>Se kommentar/riskanalys. |

Fasad, rötskada i liggande panelbräda innanför altanen.

Träkonstruktioner där underhåll/målnings behov finns riskerar p.g.a. sämre vattenavvisande förmåga att få fukt- och rötskador. Rötskador försämrar konstruktionens vattenavvisande förmåga och medför risk för fuktskador även i bakomliggande konstruktion. Kontakta snickare för kontroll och åtgärd.

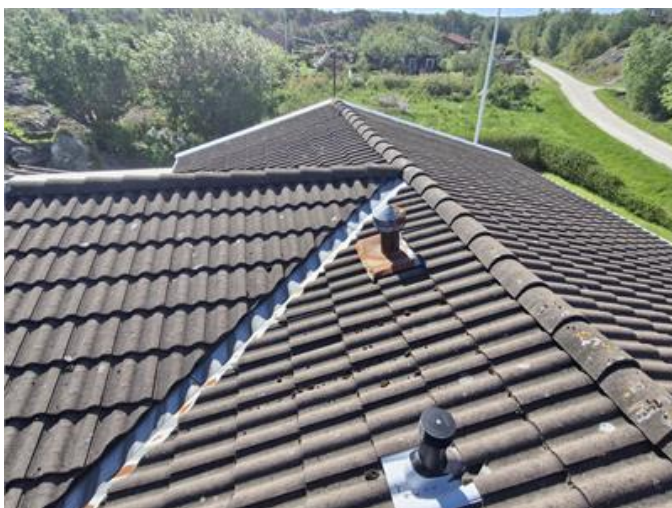
| Besiktningsresultat | | | | | |
|---|---|---|---|---|---|
| Tak | | | X | | Original och i behov av byte.<br>Pannorna har sliten yta och är sköra.<br>Vid trasig takpanna fanns rötskada i underliggande läkt.<br>Plåthuvor och rännalsplåtar har rostangrepp.<br>Se kommentar/riskanalys. |

Tak, bytesbehov.

När takbeklädningen är äldre och påvisar åldersrelaterade brister har den nedsatt motstånd mot vatteninträngning, med risk för fuktrelaterade skador i underliggande konstruktioner. Kontakta snickare för kontroll och åtgärd.

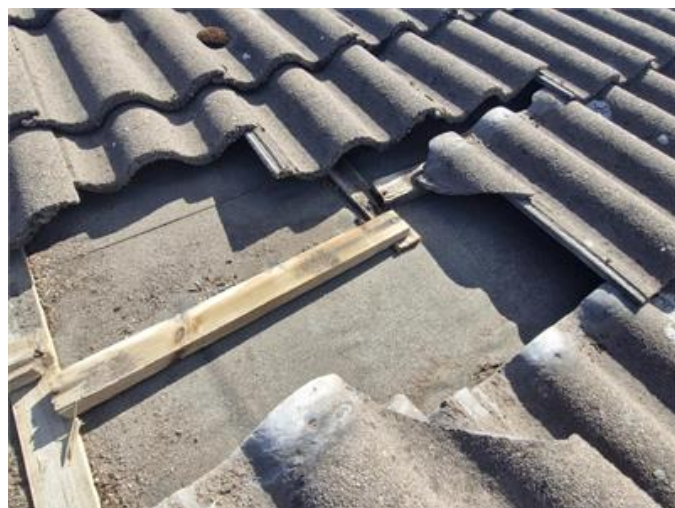
Tak, rötskada i läkt där panna var trasig.

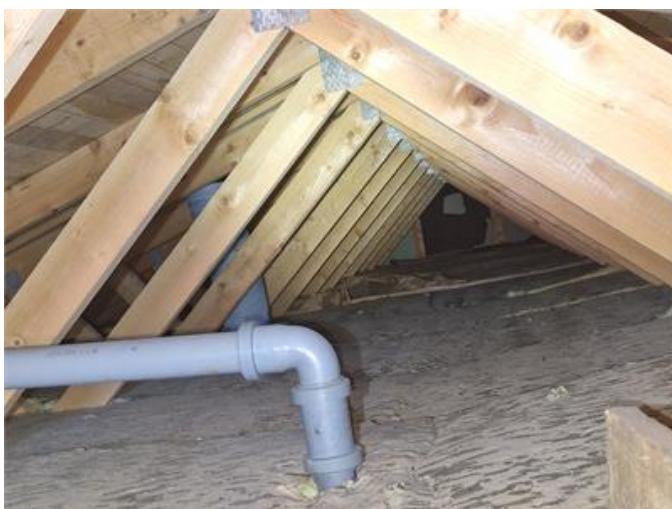
| Besiktningsresultat | | | | | |
|---|---|---|---|---|---|
| | | X | | | Fuktanvisningar i underlagstaket västra gaveln, se "Tak". |

Nockvind, bild från lucka väster.

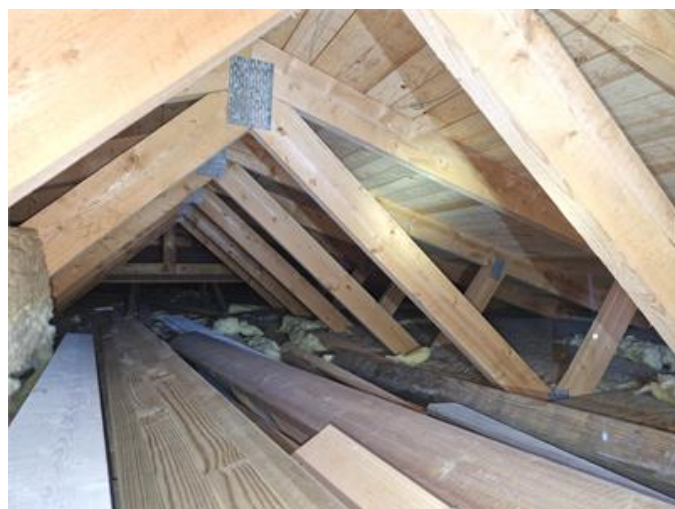
| Besiktningsresultat | | | | | |
|---|---|---|---|---|---|
| Nockvind | | X | | | Imkanalen (köksfläkt) är oisolerad.<br>Se kommentar/riskanalys. |

Nockvind, bild från lucka norr.

Det rekommenderas att imkanaler i kallställda utrymmen isoleras för att minska risken för kondensbildning samt ur brandskyddssynpunkt.

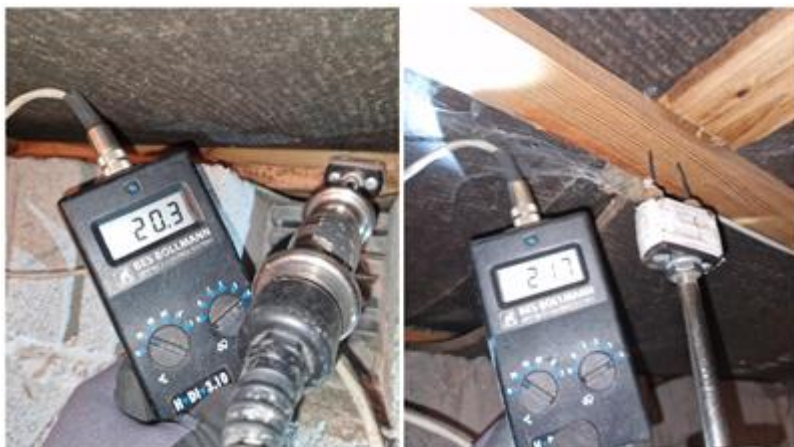
Kontroll av konstruktionen utfördes genom stickprovsmässig fuktmätning i syll, bärlinor och golvreglar. Fuktvärden över gränsvärde för mikrobiell tillväxt uppmättes. Fuktkvoten i uppmättes till 20-22%. Risk för mikrobiell tillväxt föreligger vid en fuktkvot på 17% och rötskador >28%.
