# Besiktningsprotokoll

Anticimex Försäkringsbesiktning i samarbete med Fastighetsbyrån

| Fastighetsadress:<br>Nya Skogomevägen 2A, 2B | |

| Besiktningsdatum:<br>2026-06-01 | Protokollnummer:<br>69717110 |

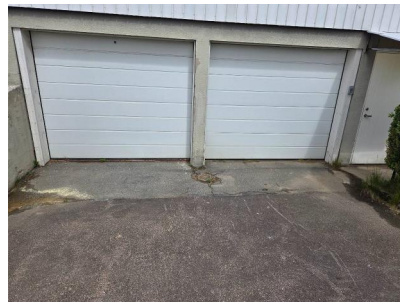
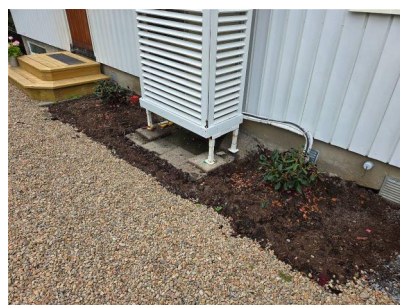
Marken lutar mot delar av huset samt att enstaka mindre växter finns i anslutning. Vidare noteras att kondensvatten från värmepumpens utedel inte leds bort från husgrunden.

Detta innebär en ökad fuktbelastning mot grunden vilket i sin tur kan orsaka fuktskador i huset, vilket i sin tur kan leda till fuktrelaterade skador. Observera att besiktning av byggnadens värmesystem eller värmepumpen inte har ingått i uppdraget.

Viktigt är att brunnen framför garageportar är fri från skräp så att avrinning av regn- och smältvatten fungerar.

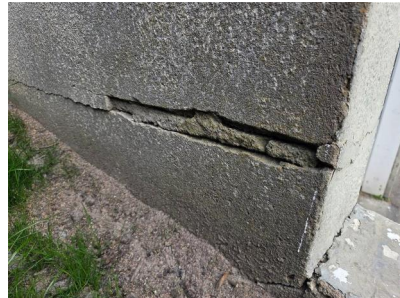
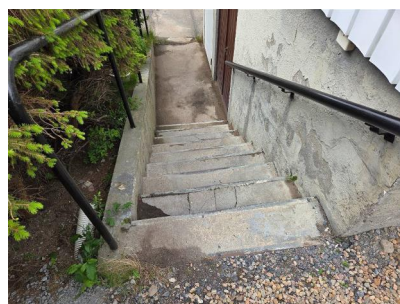
Sprickor samt puts/färgsläpp och visst underhållsbehov finns i sockel.

Detta kan leda till fukt- och frysskador i konstruktionen.

Trappan är motgjuten mot huset.

Eftersom trappan är motgjuten mot huset finns risk att vatten tränger in i anslutande konstruktioner vilket i sin tur kan leda till fuktrelaterade skador.

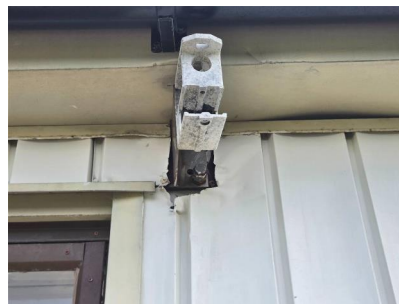
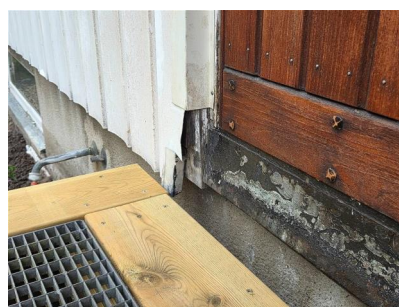
Fasaden har otätheter lokalt. Vidare noteras enstaka ytliga skador.

Otätheterna medför en ökad risk för att fukt tränger in bakom fasaden vilket i sin tur kan orsaka fuktskador.

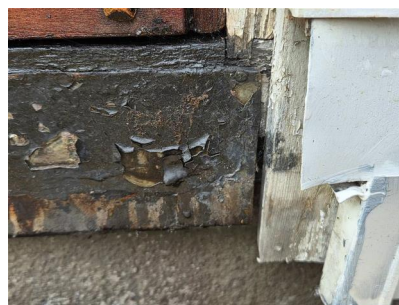
Källardörr påvisar vissa fukt/rötskador där tröskelbleck saknas.

Detta bedöms dock inte leda till följskador.

Tröskelbleck är otäta vid infästningar kring entrédörr till 2A.

Eftersom tröskelbleck är otäta finns risk att vatten tränger in i väggen vilket i sin tur kan leda till fuktskador i väggkonstruktionen.

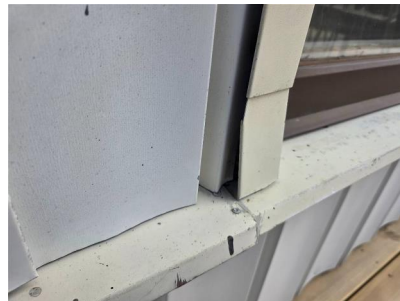
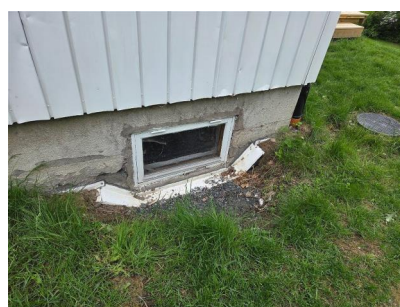
Fönster är lokalt i behov av målning/underhåll samt att vissa plåtdetaljer är otäta. Vidare är enstaka fönster placerat nära/under marknivå.

Fönsterbågar och fönsterkarmar där målningsbehov finns samt noterade otäthter riskerar att få fukt- och rötskador på grund av sämre vattenavvisande förmåga. För att öka livslängden på fönster rekommenderas målning och underhåll.

Fönster i grundsockeln vars undre kant ligger i liv med omgivande marknivå, medför risk för vatteninträngning vid skyfall och snösmältning. Detta kan medföra fuktrelaterade skador, även om risken för följdskada bedöms vara mindre med hänsyn till kringliggande konstruktioner av betong.

Vidare noteras att vissa isolerglas är äldre.

Att delar av fönsterbeståndet är äldre betyder att tätningen mellan fönsterrutorna kan vara sämre. Detta kan leda till att missfärgning/imma kan uppstå mellan glasrutorna.

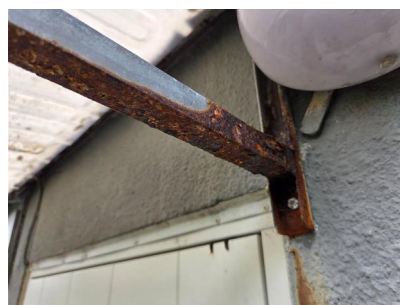
Hängränns lutning bedöms lokalt vara något undermålig och rekommenderas att regelbundet rensas.

Stuprörets fals är vänd in mot fasad och bör med fördel vändas utåt.

Tak över entréer är lokalt i sämre skick och påvisar rostangrepp (främst källaringång).

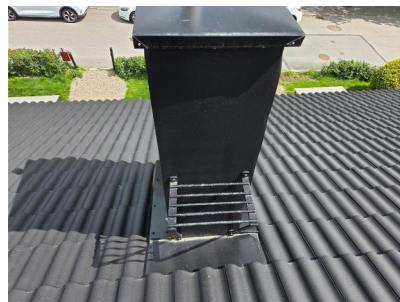
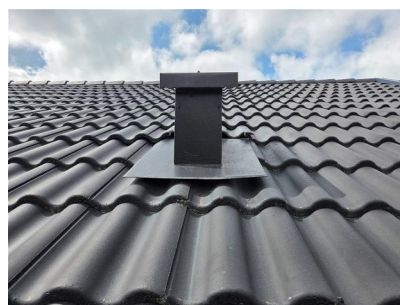
Äldre plåtdetaljer på yttertaket är inte utbytta i samband med takreningen där vissa otätheter noteras (främst ventilationshuvar).

Detta kan leda till fuktskador i bakomliggande konstruktioner.

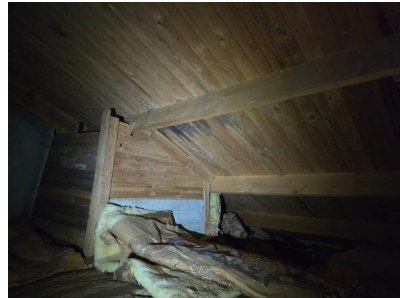
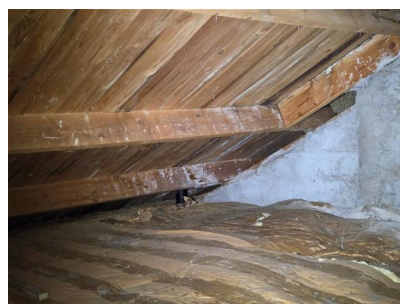
Underlagstaket har äldre fuktfläckar.

Noterade fuktfläckar bedöms ha uppstått innan takomläggningen.

Fuktindikering på nåbara fuktfläckar är utfört utan avvikande fuktkvotsvärden.

Då landgångar saknas har kontroll utförts ifrån lucka. Det rekommenderas att komplettera vindsutrymmen med landgångar för att underlätta och möjliggöra framtida inspektioner.

Det rekommenderas även att säkerställa att äldre expansionskärl är tömt på vatten för att undvika läckage samt följskador.

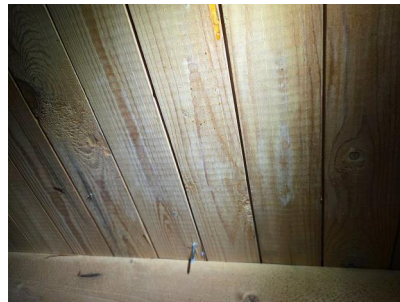
Mindre mängd mikrobiell påväxt finns lokalt på underlagstaket. Vidare noteras att tilluftsventiler saknas i enstaka vistelserum.

Detta kan vara ett tecken på att vinden tillförs fukt inifrån bostaden. Observera att besiktning av bostadens ventilationssystem inte har ingått i uppdraget.

För att komma tillrätta med detta kan fukttillförseln inifrån bostaden behöva minskas. Det kan göras genom att ventilationen i bostaden förbättras samt att eventuella otätheter i vindsbjälklaget (tak-/väggvinklar, taklucka med mera) tätas. Läs Anticimex faktablad om uppvärmda vindsutrymmen för tips och råd.

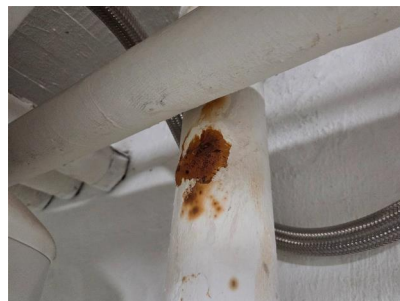
Husets rör- /avlopp- /värmeledningssystem samt elanläggning bedöms till delar vara äldre. Bland annat noteras rostpåverkan på vissa gjutjärnsrör samt äldre 3-fas uttag i metall.

Det behöver inte betyda att systemen har några allvarliga brister, men äldre system kan ha nedsatt funktion/brister på grund av sin ålder, vilket i värsta fall kan leda till läckage/skador.

Vi rekommenderar att en fackman kontaktas för kontroll samt för att hjälpa er med eventuella åtgärder.

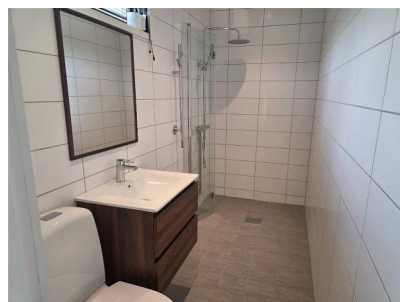
Tätskiktets anslutning till utrymmets golvbrunn var ej besiktningsbart p.g.a. att fäst/fogmassa är applicerat mellan klinkerram och klämring.

Relevant fuktindikering kunde inte genomföras eftersom utrymmet ej varit använt.

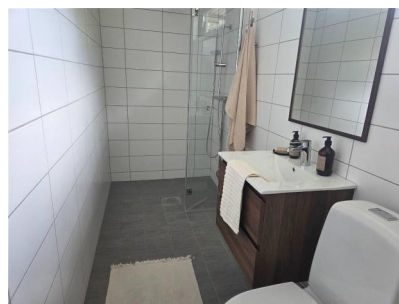
Tätskiktets anslutning till utrymmets golvbrunn var ej besiktningsbart p.g.a. att fäst/fogmassa är applicerat mellan klinkerram och klämring.

Relevant fuktindikering kunde inte genomföras eftersom utrymmet ej varit använt.

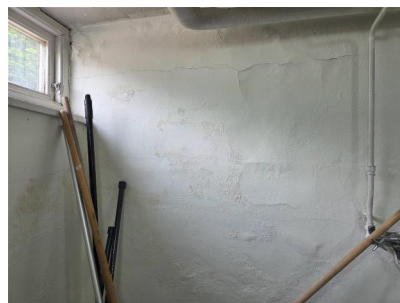
Gjutjärnsbrunnen bör bytas ut vid en framtida renovering då risk finns att den rostar sönder med eventuella lukt/fuktskador som följd. I samband bör omkringliggande konstruktioner/stammar kontrolleras.

Puts/färgsläpp noteras på vägg.

Då berörd vägg ej är rimlig/möjlig att dränera om rekommenderas att löst sittande material skrapas bort samt återställs fukttekniskt riktigt med puts och färg (Silikatfärg).

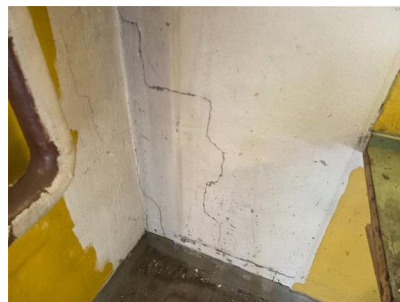
Spricka finns i vägg.

Denna bedöms vara äldre och inte ha lett till bakomliggande skador, men rekommenderas att hållas under uppsikt för att upptäcka eventuella förändringar.
