**Fastighetsuppgifter**

Floda 20:245

Joel Milas väg 4

## Bilaga 1 för kontroll av valda konstruktioner

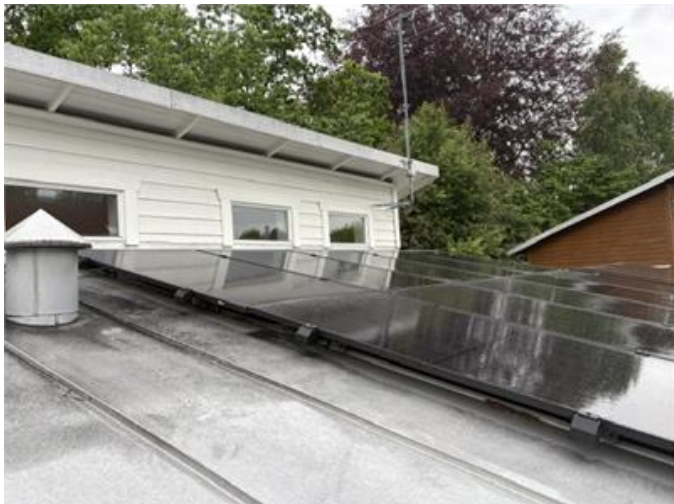
| Besiktningsresultat | | | | | |
|---|---|---|---|---|---|
| Tak | X | | | | Inget att notera. Bild 1 |

Bilden visar vy av tak.

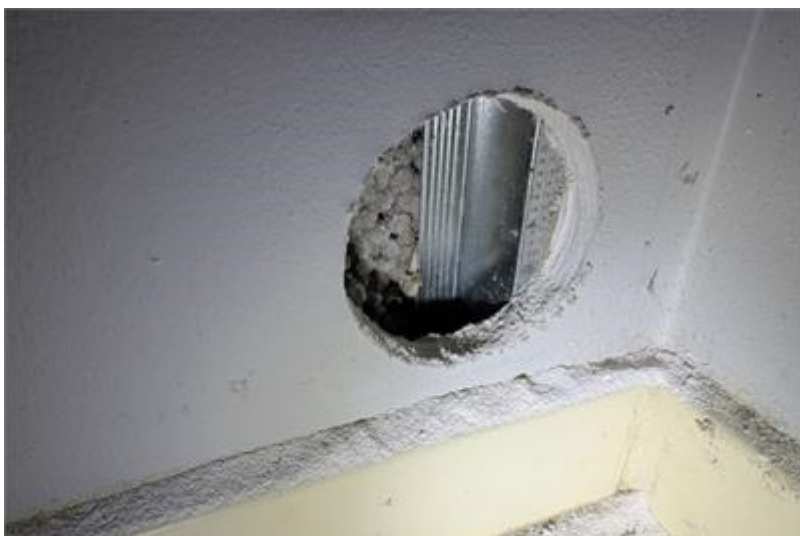
Vid kontroll av konstruktion mättes fuktkvoter stickprovsvis i en ytterväggssyll genom ett befintligt provhål i ytterväggen i allrummet till ca 10% fuktkvot. Vidare togs ett provhål upp stickprovsvis i en påreglad yttervägg i sovrum 1 där det kunde konstateras att konstruktionen består av plåtreklar (fuktkvotsmätning ej möjlig).

Vid kontroll av konstruktion uppmättes fuktkvoter under det kritiska gränsvärdet för mikrobiell tillväxt. Notera att stickprovsmässig undersökning är utförd. För att säkert fastställa konstruktionens uppbyggnad, kondition och fuktstatus måste en mer omfattande undersökning utföras.
