# Besiktningssprotokoll

Anticimex Försäkringsbesiktning i samarbete med Fastighetsbyrån

| Fastighetsadress:<br>Gullberg Sandvillan 1 | |

| Besiktningdatum:<br>2026-06-01 | Protokollnummer:<br>69735761 |

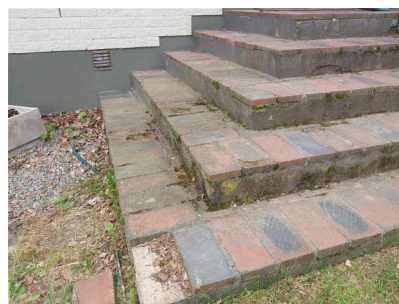
Trappan är motgjuten mot huset.

Eftersom trappan är motgjuten mot huset finns risk att vatten tränger in i anslutande konstruktioner vilket i sin tur kan leda till fuktrelaterade skador.

Mindre skador finns på trappan.

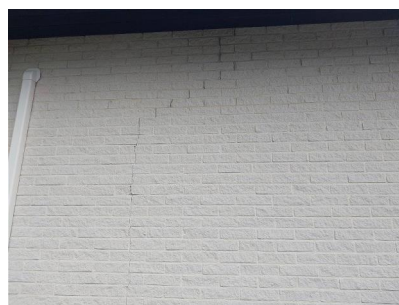
Sprickor finns i tegelfasaden.

Detta kan leda till fukt- och frysskador i konstruktionen. Det rekommenderas kontakt med fackman för lämpliga åtgärder efter behov.

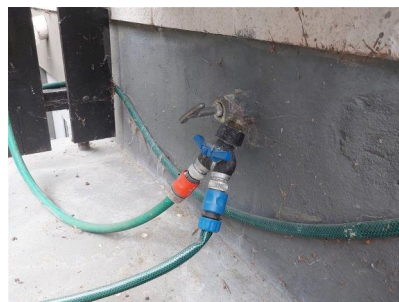
Vattenutkastaren är inte frostsäker.

När vattenutkastaren inte är frostsäker ökar risken för att den ska frysa sönder och orsaka vattenskada. Det rekommenderas att byta till självdränerande vattenutkastare vilket innebär att den är frostsäker.

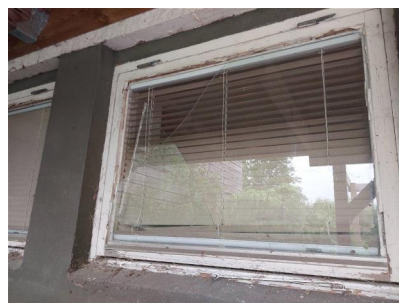
Enstaka fönsterglas är trasigt (källarfönster) och spricka noterades i enstaka fönsterglas (källarfönster).

Kontakta glasmästare för åtgärdsförslag och bedömning av omfattningen av eventuellt glas-/fönsterbyte.

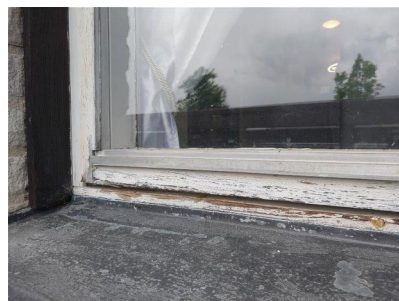
Fönster är i behov av målning/underhåll.

Fönsterbågar och fönsterkarmar där målningsbehov finns riskerar att få fukt- och rötskador på grund av sämre vattenavvisande förmåga. För att öka livslängden på fönster rekommenderas målning och underhåll samt att eventuellt skadade delar byts efter behov.

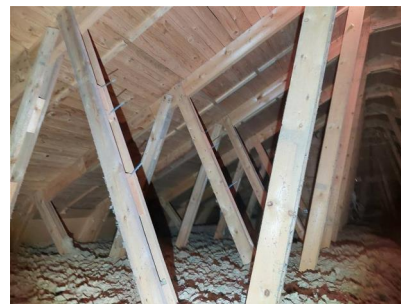
Vinden är tilläggsisolerad.

Eftersom vindsbjälklaget tilläggsisolerats så kommer klimatet på vindsutrymmet att ändras, främst vintertid. Detta i sin tur kan leda till uppfuktning av underlagstakets insida vilket kan resultera i mikrobiella skador (angrepp av mikroorganismer).

Inget övrigt att notera vid åtkomliga delar. Vid kontroll av åtkomliga delar av vinden uppmättes fuktvärden under kritisk fuktnivå för mikrobiell tillväxt.

Fuktkvoten i underlagstak/takbjälkar uppmättes till omkring 8 %. Det finns risk för mikrobiell tillväxt om fuktkvoten i gran/furu överstiger ca 17 %.

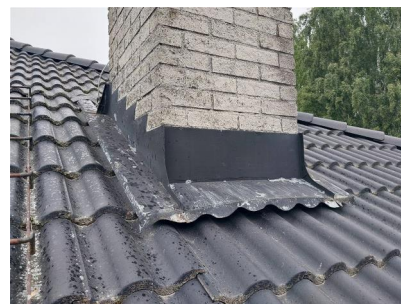
Äldre plåtdetaljer på yttertaket är inte utbytta i samband med takreningen.

Detta kan leda till fuktskador i bakomliggande konstruktioner. Det rekommenderas kontakt med plåtslagare för kontroll och lämpliga åtgärder efter behov.

Skorstenen saknar väderskydd.

Väderskydd kan monteras för att skydda mot nederbörd som annars kan orsaka fuktskador och frostsprängning i skorstenen/murstocken.

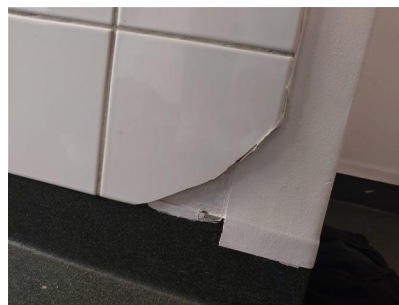
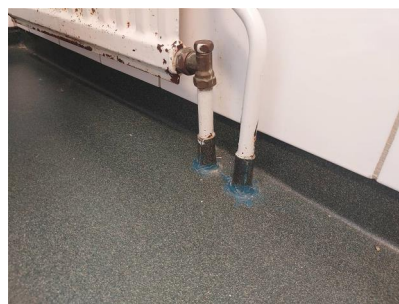
Våtutrymmet har äldre yt-/tätskikt.

Eftersom funktionen, som innebär att ytskiktet/tätskiktet ska vara vattentätt, kan vara nedsatt finns en ökad risk att vatten tränger igenom ytskiktet/tätskiktet med vattenskador i omkringliggande konstruktioner som följd.

I övrigt noterades följande som medför ökad risk för läckage och fuktskador:

- Äldre typ av gjutjärnsbrunn noterades med rostangrepp.
- Rör genomföringar finns i golv.
- Sprickor/skador finns på kakelplattor på vägg, främst i nederkant.

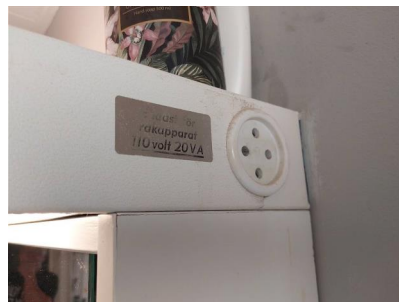
Äldre eluttag för rakapparat finns i utrymmet, eluttaget är inte jordat.

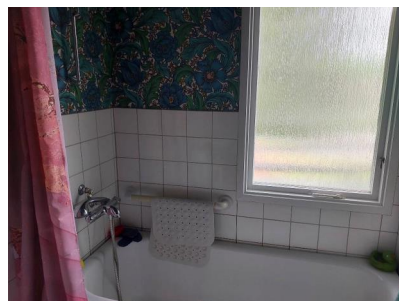
Våtutrymmet har äldre yt-/tätskikt.

Eftersom funktionen, som innebär att ytskiktet/tätskiktet ska vara vattentätt, kan vara nedsatt finns en ökad risk att vatten tränger igenom ytskiktet/tätskiktet med vattenskador i omkringliggande konstruktioner som följd.

I övrigt noterades följande som medför ökad risk för läckage och fuktskador:

- Äldre typ av gjutjärnsbrunn finns i utrymmet. Begränsad besiktning av golvbrunnen, denna är i behov av rengöring.
- Fönster är placerat i bad/duschzon. Det rekommenderas att skydda fönstret mot vattenbegjutning.
- Handfatet sitter löst.

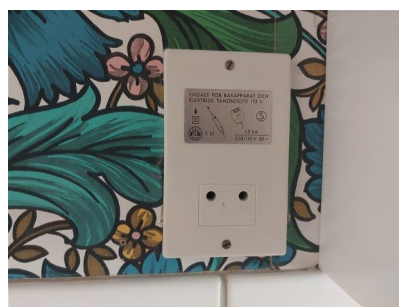
Äldre eluttag för rakapparat finns i utrymmet, eluttaget är inte jordat.

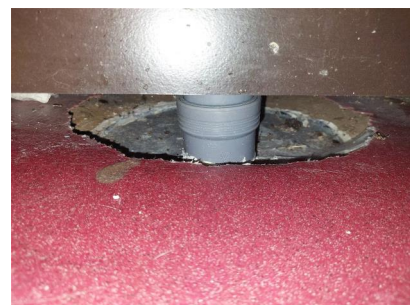
Utrymmet var tidigare ett våtutrymme (tvättstuga).

Yt-/tätskikt är äldre och funktionen, som innebär att ytskiktet/tätskiktet ska vara vattentätt, är nedsatt och därmed finns en ökad risk att vatten tränger igenom ytskiktet/tätskiktet med vattensador i omkringliggande konstruktioner som följd vid ett eventuellt läckage.

Limmad plastmatta finns på betongplattan och denna har delvis släppt från underlaget.

På grund av naturlig fuktpåverkan från mark riskerar plastmattan att släppa från underlaget. Mattan och limmet kan också avge en kemisk lukt som sprids till boendemiljön.

Ursprunglig golvbrunn har satts igen, större hål och otätheter i tätskiktet/golv mattan finns därför kring avlopp.

Fuktskydd saknas i diskbänksskåp.

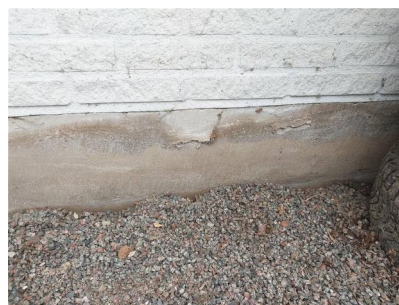
Sprickor/putssläpp finns i sockel.

Detta kan leda till fukt- och frysskador i konstruktionen.

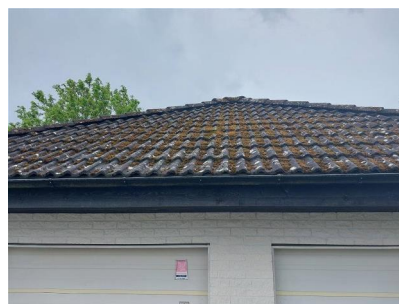
Mosspåväxt finns på takpannor.

Mossa som växer på taket kan leda till att taktäckningen har ett minskat motstånd mot vatteninträning. Detta i sin tur kan leda till fuktskador på träläkt och takkonstruktionen vilket kan resultera i mikrobiella skador (angrepp av mikroorganismer). För att öka livslängden på taket rekommenderas att mossan tas bort från takpannorna.

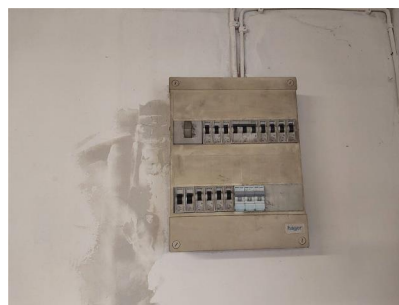
Jordfelsbrytare finns ej.

Det finns inget krav att hus byggda före år 2000 ska ha jordfelsbrytare. Jordfelsbrytaren minskar dock risken för personskador och brand orsakade av elanläggningen.

Gruppförteckning över elcentralen saknas.

Gruppförteckning är en lista som ska vara placerad vid elcentralen. Den visar vilka säkringar som är anslutna till vilka armaturer, vägguttag och apparater. Den är också till för att underlätta vid felsökning och elarbeten.

Kontakta en elektriker för kontroll och åtgärd samt upprättandet av en gruppförteckning som placeras i närheten av elcentralen.
