Besiktningssprotokoll

Anticimex Försäkringsbesiktning i samarbete med Fastighetsbyrån

Fastighetsbeteckning: Rödlöken 2	
Fastighetsadress: Nyponvägen 47	
Postnummer: 831 62	Ort: Östersund

Besiktningdatum: 2026-05-27	Protokollnummer: 69722302
Temperatur: 10 °C	Väderlek: Molnigt
Tekniker: Mikael Persson	
E-post: mikael.persson@anticimex.se	
Kontor: Sundsvall	
Närvarande: Ingen närvarande

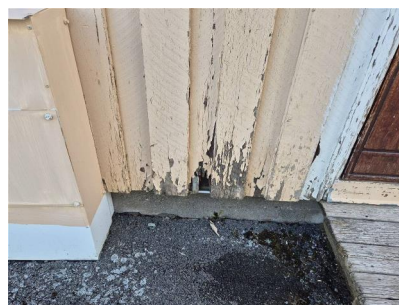
Utvändigt / Fasad

Fasadpanelen är i behov av målning/underhåll.

I samband med ommålning behöver rötskadad träpanel bytas ut.

För att öka livslängden på fasadbeklädnaden rekommenderas målning och underhåll.

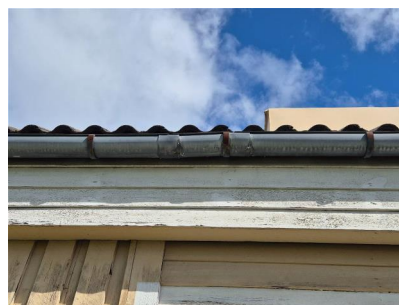
Utvändigt / Hängrännor / Stuprör

Hängrännor är rostiga och läcker.

Rostskadade hängrännor leder ofta till läckage, vilket i sin tur innebär risk för fuktskador på fasad, sockel och i bakomliggande konstruktioner.

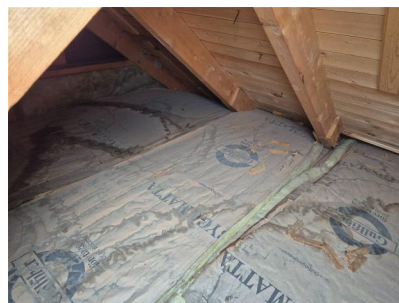
Utvändigt / Nockvind

Vinden är obesiktad på grund av att landgångar saknas.

Från luckan noteras ytliga fuktfläckar på isoleringens översta skikt.

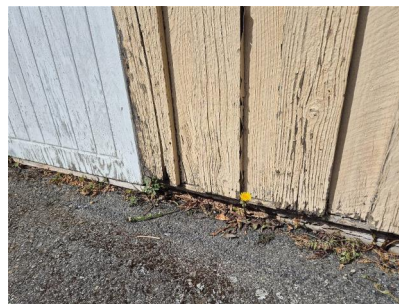
Utvändigt / Garage utvändigt

Bärlina på garage/carport har rötskador och är under marknivå.

Kontakta byggentreprenör för åtgärdsförslag.

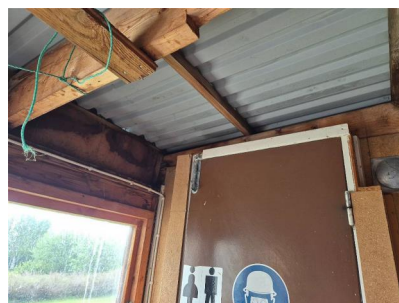
Utvändigt / Förråd invändigt

Hål i förrådskak höger hörn. Vatten droppar in vid nederbörd.

Fuktfläckar i innertak på förråd.
Kontakta byggentreprenör för kontroll och åtgärd.

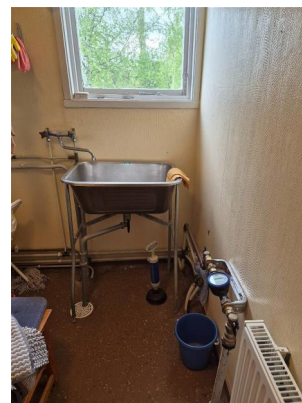
Entréplan / Tvättstuga

Våtutrymmet har äldre yt-/tätskikt.
Gjutjärnsbrunn.
Rör genomföringar i golv.

Eftersom funktionen, som innebär att ytskiktet/tätskiktet ska vara vattentätt, kan vara nedsatt finns en ökad risk att vatten tränger igenom ytskiktet/tätskiktet med vattenskador i omkringliggande konstruktioner som följd.

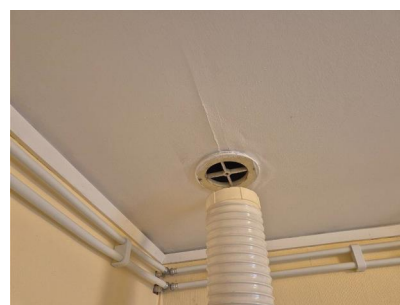
Mindre färgsläpp runt ventilstionsdon.
Bedöms ej ha lett till bakomliggande skada.

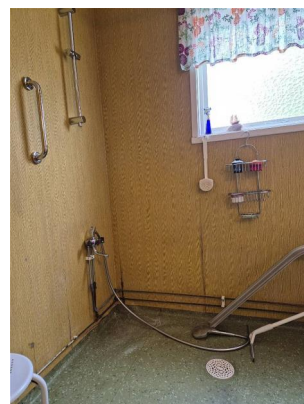
Entréplan / Dusch/Toalett

Utrymmet är i behov av renovering.

Utrymmet är äldre och har passerat tiden för sin tekniska livslängd och mattsläpp och otätheter finns i plats för dusch.

Kontakta en behörig våtrumsentreprenör för en renovering. I samband med renoveringen bör omkringliggande konstruktioner kontrolleras för att upptäcka eventuella följskador.

Se till att vid renoveringen följa nu gällande branchregler.

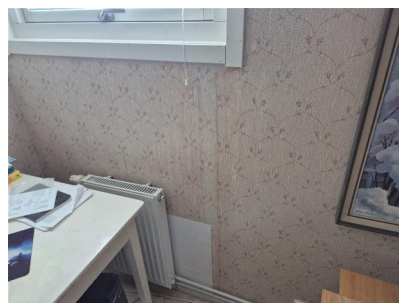
Övre plan / Passage

Fuktfläckar finns på vägg.
Upplevs torra för dagen och bedöms ej ha lett till bakomliggande skada.

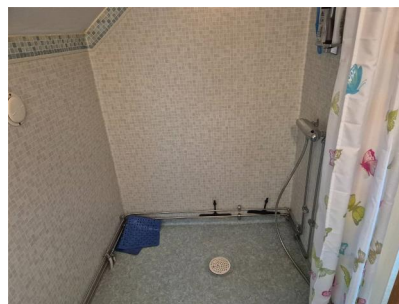
Övre plan / Dusch/Toalett

Våtutrymmet har äldre yt-/tätskikt.
Otät rörgenomföring i golv i plats för dusch.

Eftersom funktionen, som innebär att ytskiktet/tätskiktet ska vara vattentätt, kan vara nedsatt finns en ökad risk att vatten tränger igenom ytskiktet/tätskiktet med vattenskador i omkringliggande konstruktioner som följd.
