# Besiktningssprotokoll

Anticimex Försäkringsbesiktning i samarbete med Fastighetsbyrån

Fastighetsbeteckning: Åsen 48:6	
Fastighetsadress: Vretvägen 38	
Postnummer: 81240	Ort: Kungsgården

Besiktningdatum: 2026-06-01	Protokollnummer: 69716862
Temperatur: 10 °C	Väderlek: Klart
Tekniker: Leif Lindgren	
E-post: leif.lindgren@anticimex.se	
Kontor: Gävle	
Närvarande: Representanter för dbo

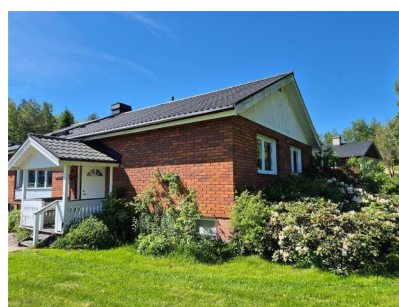
#### Utvändigt / Markförhållanden

Det finns en hel del växter i anslutning till byggnaden.

När det finns rabatter och växter nära byggnaden finns risk att fukt stannar kvar i väggarna. Detta kan i sin tur orsaka invändiga fuktskador. Växternas rötter kan också skada grundmuren och sätta dräneringsledningen ur funktion.

Området närmast huset rekommenderas att vara fritt från växtlighet.

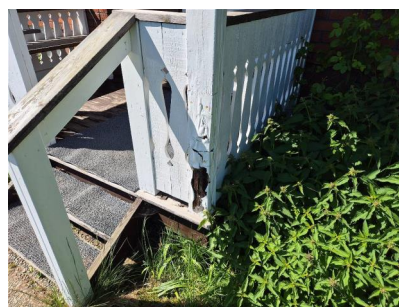
#### Utvändigt / Farstuväst

Det finns en rötskada i en av stolparna för takkonstruktionen till farstuvästen.

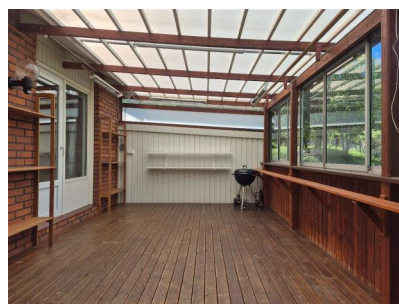
### Utvändigt / Uterum

Takstolarna i uterummet är något klena dimensionerade och bör stöttas upp vintertid.

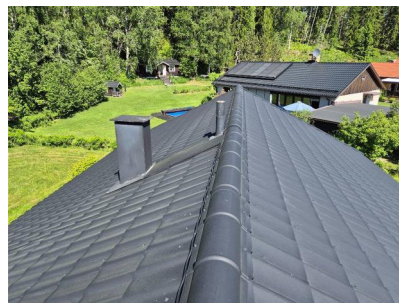
### Utvändigt / Tak

Taket har besiktigats från takstegen, och med hänsyn till det man kan se därifrån finns inget att notera.

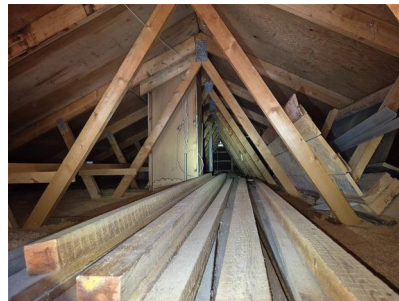
### Utvändigt / Vind

Vid kontroll av vinden uppmättes fuktvärden under kritisk fuktnivå för mikrobiell tillväxt och en normal lukt upplevdes.

Risk för mikrobiell påväxt finns om den relativa fuktigheten i den omgivande luften är över 75 % vilket i furuvirke motsvarar en fuktkvot på 17 %. Fuktkvoten i takbjälkar uppmättes vid besiktningstillfället till 8 %.

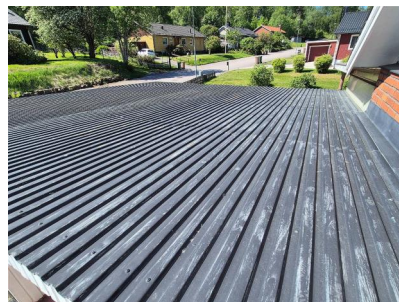
### Utvändigt / Garagebyggnad

Taktäckningen på garaget och den vidbyggda carporten är korrugerad plåt med TP-profil som är lagd med för liten lutning egentligen. Dessutom har vissa spikar börjat krypa upp ur takplåten.

Det finns risk för läckage genom taket med hänsyn till taklutningen och att spikar börjat krypa ur, framför allt i samband med snösmältning.

Nu har jag inte sett några tecken på läckage, men taktäckningen bör finnas med i en framtida renoveringsplan.

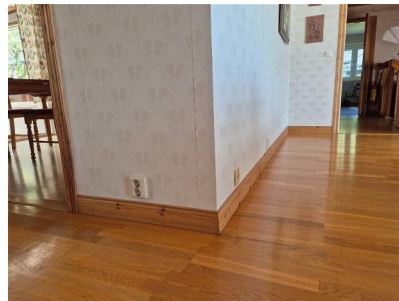
### Entréplan / Vardagsrum

Jordade och ojordade eluttag finns i samma rum.

När man blandar jordade och ojordade eluttag i samma rum finns det en ökad risk för personskador.

Kontakta en elektriker för kontroll och åtgärd.

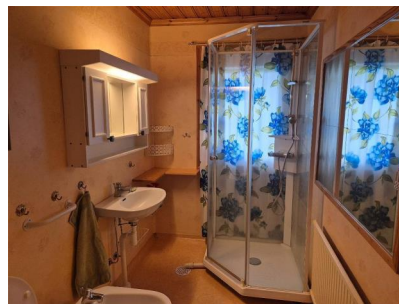
### Entréplan / Badrum

Det syns att badrummet har renoverats, någon gång mellan 1990-talets mitt och några år in på 2000-talet.

Dessutom har en duschkabin monterats i utrymmet vilket minskar fuktbelastningen på väggar och golv.

Vid fuktindikering som utfördes noterades ingen förhöjd fuktighet.

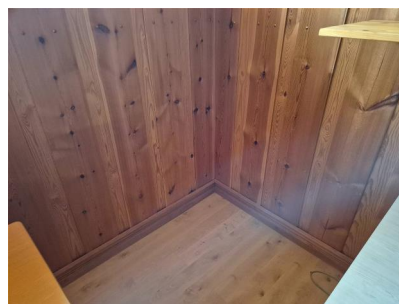
### Källarplan / Gillestuga

En reglad konstruktion sitter på insidan av ytterväggarna och på betongplattan finns en uppreglad golvkonstruktion.

Vid kontroll av konstruktion konstaterades att väggen troligtvis är uppbyggd med liggande träreglar (kunde inte komma åt någon från provhålet) mot grundmuren, mellanliggande isolering, vindpapp samt stående träpanel som väggbeklädnad, och golvet är uppbyggt med träreglar på tråkilar, mellanliggande isolering samt golvbeklädnad.

Risk för mikrobiella skador finns om den relativa fuktigheten i den omgivande luften är över 75 %. I furuvirke motsvarar det en fuktkvot på 17 %. Den relativa fuktigheten i väggen uppmättes till 70 % och fuktkvoten i en träkil mot betongplattan i golvet uppmättes till 10 %.

Både vägg- och golvkonstruktionen riskerar dock att drabbas av fuktskador på grund av en naturlig fuktpåverkan.

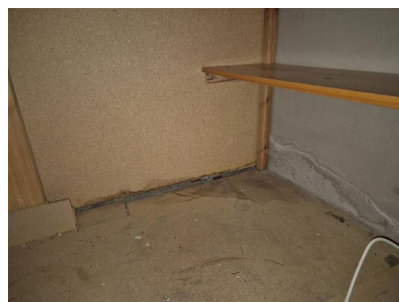
### Källarplan / Utrymme under trappa

Här kan man se att det vid något tillfälle har trängt in vatten.

Detta var torrt vid besiktningstillfället, och det kan vara farstukvisten, som inte fanns från början, som skyddar från att det tränger ner snö eller regn.

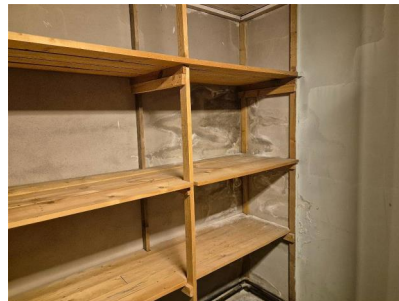
### Källarplan / Hobbyrum/Förråd

Ett fuktgenomslag finns i ytterväggshörnet vilket i sig endast är ett synbart problem eftersom det är rena betongväggar och betonggolv.

Det har tidigare suttit ett stuprör som mynnat ut mot grunden på detta hörn, men det har nu letts bort.

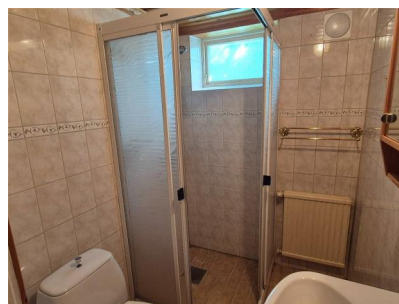
### Källarplan / Dusch/Toalett

Även här låter det som att det sitter en skiva av något slag på insidan av ytterväggen.

Golvbrunnen har inte bytts ut i samband med renoveringen, som gissningsvis är utförd för 20-25 år sedan, vilket innebär att tätskiktet kanske inte har kunnat anslutas på ett korrekt sätt.

Dessutom sitter fönstret inne i duschplatsen och där bör man tänka på att inte spola vatten i fönstersmygen.

Sammantaget medför det en risk för fuktskador, framför allt i mellanväggar av trä samt i den skiva som sitter bakom kakelplattorna på ytterväggen.

Vid fuktindikering som utfördes i utrymmet noterades dock normala fuktvärden med hänsyn till att det är ett våtrum med kakel och klinker i en källare.

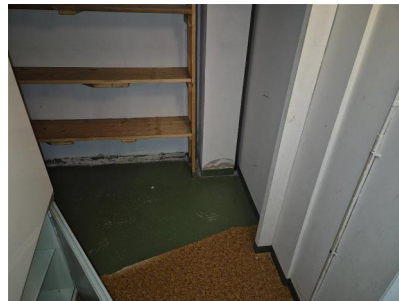
### Källarplan / Förråd under trappa

Även här ser man att det vid något tillfälle trängt in vatten, precis som i det intilliggande utrymmet under trappan.
