Besiktningssprotokoll

Anticimex Försäkringsbesiktning i samarbete med Fastighetsbyrån

Fastighetsbeteckning: Isbiten 17	
Fastighetsadress: Plöjaregatan 33	
Postnummer: 583 33	Ort: Linköping

1½-plans parhus med källare uppfört år 1980.

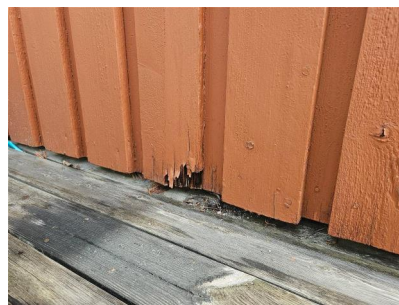
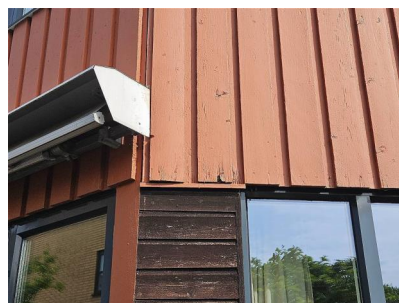
Utvändigt / Fasad

Flertalet panelbrädor uppvisar rötskador, främst i anslutning till ändträ sockel och dropplåtar.

Fasadbeklädnad och träkonstruktioner med eftersatt underhåll har en försämrad vattenavvisande förmåga, vilket ökar risken för fortsatt fuktpåverkan och rötskador. För att förlänga fasadens livslängd rekommenderas målning och löpande underhåll.

I samband med underhållsåtgärder och eventuell ommålning bör rötskadade panelbrädor bytas ut. Detta gäller även delar av garagebyggnaden.

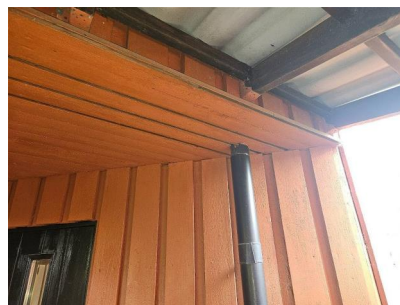
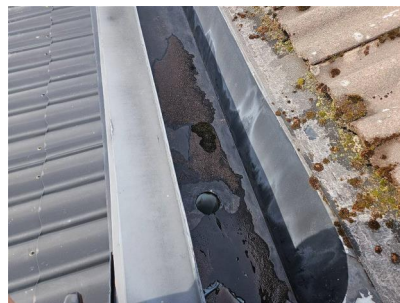
Utvändigt / Hängrännor / Stuprör

Inbyggda hängrännor och stuprör förekommer i taksargen. Eftersom vatten från taket avleds genom inbyggda system finns generellt en ökad risk för fuktskador i omkringliggande konstruktioner vid eventuella läckage eller igensättningar. Vanliga orsaker till skador är otätheter i skarvar samt igensatta takbrunnar.

I detta fall bedöms risken vara begränsad då större delen av konstruktionen är placerad utanför den uppvärmda byggnadsdelen. För att säkerställa fortsatt god funktion rekommenderas regelbunden kontroll och rensning av takbrunn.

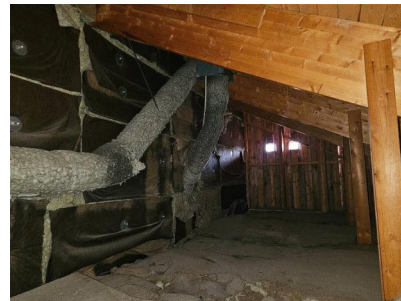
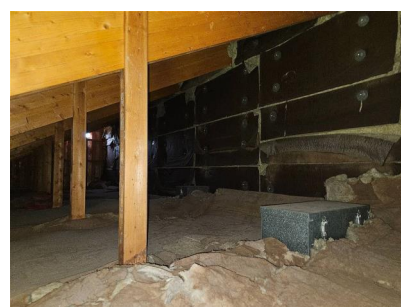
Utvändigt / Vind

Vindsutrymmet saknar landgångar, vilket medför att hela vindsutrymmet inte har kunnat besiktigas. Från vindsluckan kunde inga synliga brister noteras i de delar som var åtkomliga för okulär kontroll.

För att möjliggöra en fullständig inspektion rekommenderas att landgångar monteras och att en kompletterande besiktning därefter utförs.

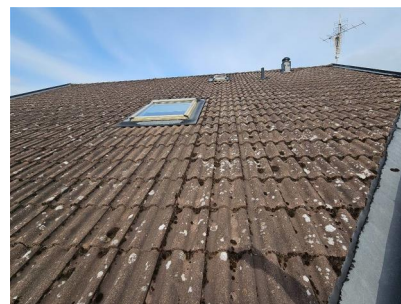
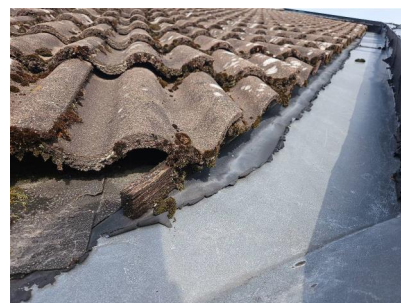
Utvändigt / Tak

Yttertaket är äldre.

Takpannor, plåtdetaljer och underlagspapp bedöms ha en begränsad återstående livslängd. Äldre taktäckningar har generellt ett minskat motstånd mot vatteninträning, vilket kan medföra risk för fuktskador på läkt och underliggande takkonstruktioner.

Den yttersta läkten vid rännviden uppvisar rötskador och bedöms vara fuktpåverkad då den sticker ut under takpannorna. För att minska risken för fortsatt fuktupptagning och vidare nedbrytning rekommenderas att den utskjutande delen kapas eller åtgärdas på annat lämpligt sätt.

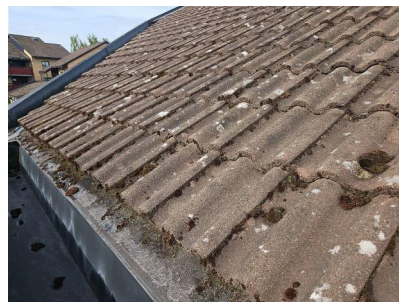
Mosspåväxt förekommer på takpannorna.

Påväxt av mossa kan medföra ökad fuktbelastning på taktäckningen och på sikt bidra till nedbrytning av takmaterialet.

För att förlänga takets livslängd rekommenderas att mossan avlägsnas och att taket därefter underhålls vid behov.

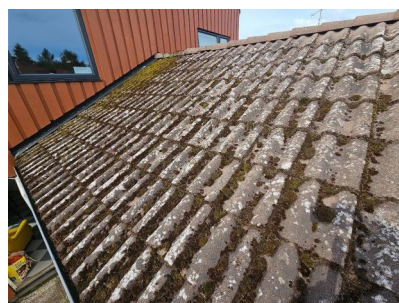
Utvändigt / Garage/carport utvändigt

Yttertaket är äldre.

Takpannor, plåtdetaljer och underlagspapp bedöms ha en begränsad återstående livslängd. Äldre taktäckningar har generellt ett minskat motstånd mot vatteninträning, vilket kan medföra risk för fuktskador på läkt och underliggande takkonstruktioner.

Mosspåväxt förekommer på takpannorna. Påväxt av mossa kan medföra ökad fuktbelastning på taktäckningen och på sikt bidra till nedbrytning av takmaterialet.

För att förlänga takets livslängd rekommenderas att mossan avlägsnas samt att taket underhålls och kontrolleras regelbundet.

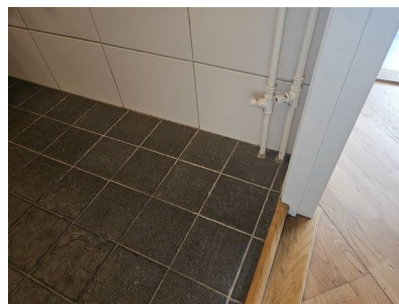
Entréplan / Dusch/Toalett

⚠ Rörgenomföring förekommer i golvet.

Utrymmet uppges vara renoverat år 2008. Enligt gällande branschregler från denna tidpunkt tillåts, förutom avloppsrör och golvbrunnar, inga andra rörgenomföringar genom golvet's tätskikt.

Rörgenomföringar i golv innebär en ökad risk för att vatten kan tränga ner i omkringliggande konstruktioner och orsaka fuktskador vid eventuella otätheter.

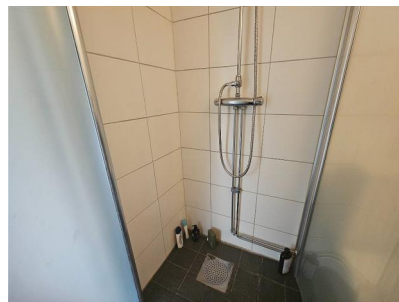
✎ Mindre ytsprickor har noterats i kakel på vägg till vänster om duschblandare.

Golvfallet mot golvbrunnen bedöms som något bristfälligt lokalt i duschzon, vilket medför att stående vatten kan förekomma efter användning.

Normala fuktvärden har indikerats i anslutning till kakel och klinker. En viss fukttransport bakom kakel/klinker via fogar är normalt förekommande och innebär inte i sig att tätskiktet är defekt eller ur funktion.

Det bedöms inte föreligga indikationer på att noterade sprickor har medfört skador i underliggande tätskikt.

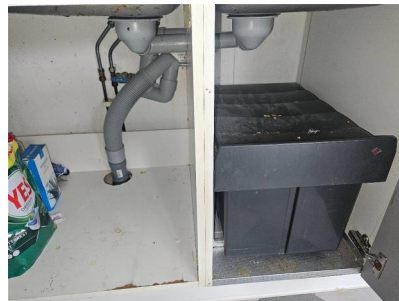
Entréplan / Kök/matplats

Fuktskydd saknas i delar av diskbänkskåpet.

Avsaknad av fuktskydd försvårar möjligheten att tidigt upptäcka eventuella läckage från rörinstallationer.

För att förbättra möjligheten att snabbt upptäcka eventuella läckage rekommenderas installation av ett fullständigt fuktskydd i diskbänkskåpet.

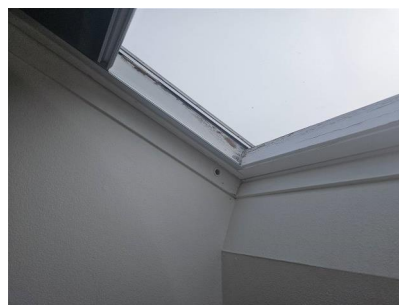
Övre plan / Sovrum 4

Färgsläpp förekommer på fönsterkarm och båge. Fönstren är av äldre isolerglastyp i utrymmet.

Förekomst av kondens kan medföra fuktpåverkan på trädetaljer och bidra till försämrad ytfinish samt ökat underhållsbehov över tid.

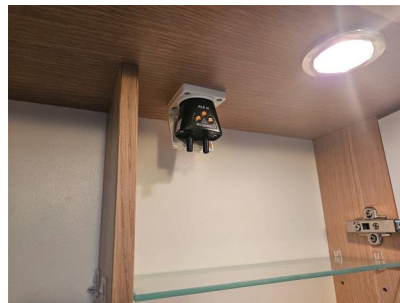
Övre plan / Badrum/Wc

Vid stickprovskontroll av jordat vägguttag i väggskåp noterades felaktighet då uttaget inte är korrekt jordat.

Det rekommenderas att behörig elektriker kontaktas för kontroll av installationen samt åtgärd för att säkerställa korrekt jordning och säker funktion.

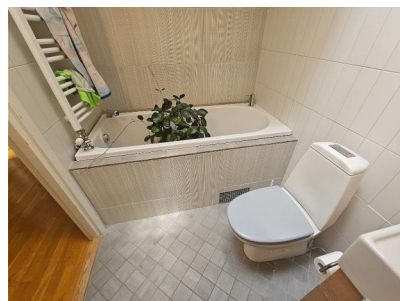
Då badkaret är inbyggt har delar under och bakom badkaret inte kunnat besiktigas i sin helhet. Dessa utrymnen har därmed varit otillgängliga för okulär inspektion vid besiktningstillfället.

Det rekommenderas att en kompletterande besiktning utförs när berörda delar blir åtkomliga för inspektion.

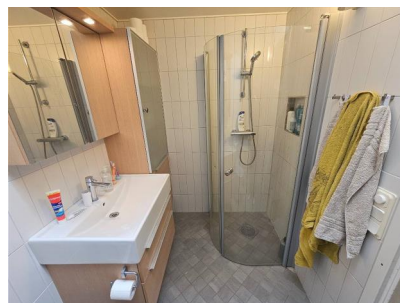
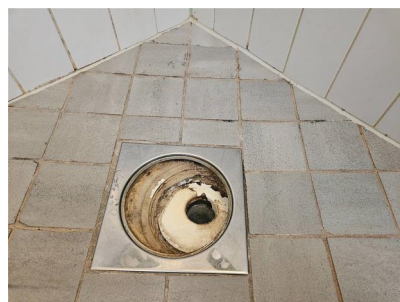
Normala fuktvärden har indikerats mot klinker och kakel.

Utrymmet uppges vara renoverat år 2005.

En viss fukttransport bakom kakel och klinker via fogar är normalt förekommande och innebär inte i sig att tätskikt eller våtrumsisolering är bristfällig eller ur funktion.

Klinkerramen är inte monterad helt centrerat över golvbrunn/vattenlås, vilket kan försvåra demontering vid eventuell rengöring eller rensning av vattenlås.

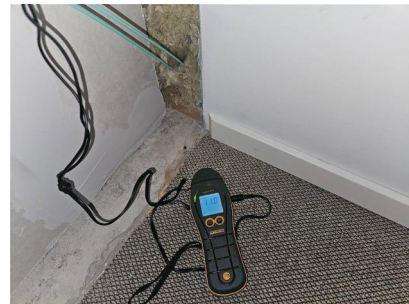
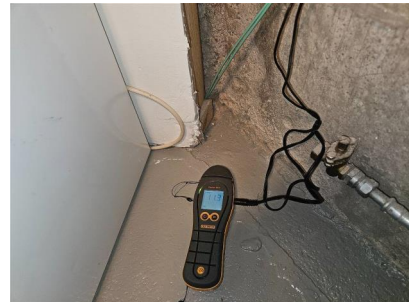
Källarplan / Allmänt

- ⚠ Utvändigt fuktskydd är äldre.

Källarens utvändiga fuktskydd, inklusive dagvattensystem, dräneringssystem samt källarytterväggarnas fuktskydd, kan därmed ha nedsatt funktion. Detta medför en ökad risk för fuktpåverkan och invändiga fuktskador i källarutrymmet.

Källargrundmurar med påreglade och isolerade ytterväggar förekommer.

Enstaka väggpartier är redan demonterade eller har påbörjad rivning.

Vid kontroll av konstruktionen i förråd och hobbyrum uppmättes fuktkvoter under kritisk nivå för mikrobiell tillväxt. Fuktkvoten uppmättes till 11 % i väggreglar/syllar mot källarvägg och golv.

Risk för mikrobiell tillväxt föreligger vid fuktkvoter över 17 %.

Befintliga påreglade väggar samt väggssyllar kan vid naturlig fuktpåverkan vara utsatta för risk för fuktskador. Detta kan i sin tur medföra mikrobiell tillväxt (angrepp av mikroorganismer) med risk för att mikrobiell lukt sprids till boendemiljön.
