Prästgård 1:9

Svarteborg 86

Uppdragsnummer	P5708
Besiktningsdatum	2026-06-01
Besiktningföretag	OBM Besiktning Bohuslän AB
Besiktningförrättare	Lars Olsson
Närvarande	Säljare samt mäklare
Giltig till och med	2027-06-01

Byggnadsbeskrivning 1-planshus grundlagd på kryppgrund.	Byggnadsår 1930
Till eller ombyggnad 1970 Tillbyggnad entré. 1975 Tillbyggnad vardagsrum, 2 sovrum samt våtrum.	Övrigt Huset är möblerat. Sidobyggnader ingår ej.

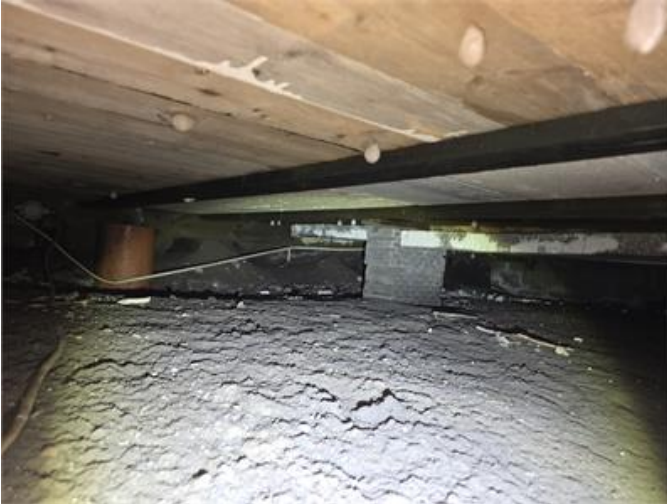
Krypgrund: Översiktsbild i Krypgrund mot söder.

Fuktig miljö och unken/mikrobiell lukt upplevdes.

Mikrobiell påväxt finns på blindbottenskivor.

Fuktvärden över gränsvärde för mikrobiell tillväxt uppmättes.

Fuktkvoten i uppmättes till 23->28%.

Krypgrunder är generellt ansett som en riskkonstruktion för fuktskador. På grund av förhöjd fuktstatus, dels orsakad av fuktvandring från marken och dels orsakad av uteluft som släpps in i grunden (främst under den varma tiden av året), kan fuktskador/mikrobiell tillväxt med negativ inverkan på såväl byggnaden som inomhusmiljön uppstå. Det rekommenderas fackman kontaktas för vidare kontroll av omfattningen av noterade brister och utförande av lämplig åtgärd. Vanligt är att installation av krypgrundsavfuktare (adsorptionsavfuktare) rekommenderas i kombination med eventuella andra åtgärder.

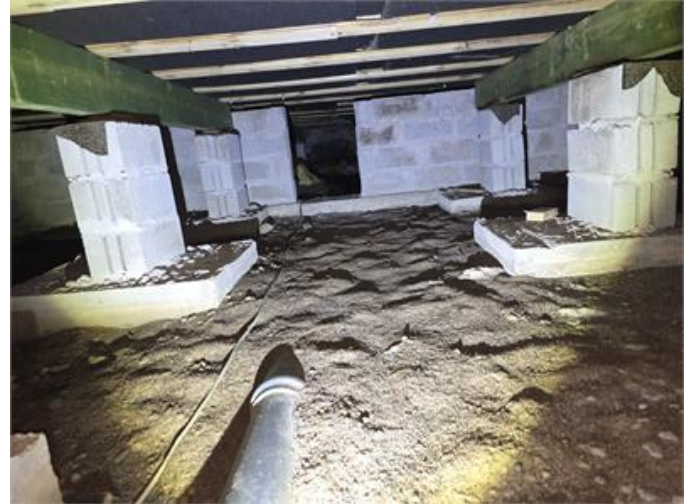
Krypgrund: Översiktsbild i Krypgrund mot norr.

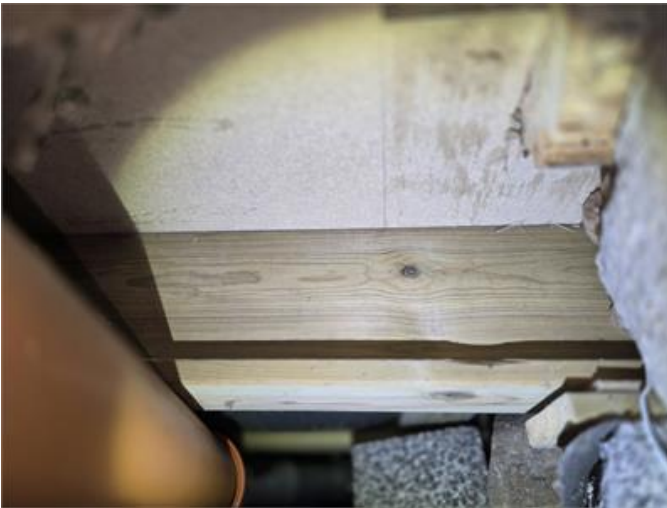
Krypgrund: Röttskyddsbehandlat virke förekommer, t ex i bjälklag under Wc/Tvätt.

Rötskyddsbehandlat virke förekommer i konstruktionen, bl.a. syll, bärlinor samt delar av bjälklag, kan i vissa fall avge en avvikande kemisk lukt.

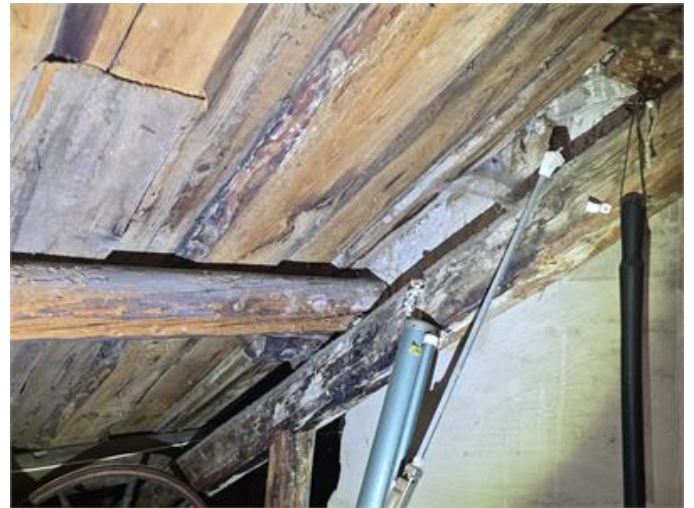
Nockvind ursprungshus: Fuktfläckar/missfärgningar noteras i underlagstak, torrt vid besiktning.

Den mikrobiella påväxten på underlagstaket indikerar att vinden periodvis tillförs eller har tillförts fukt inifrån bostaden, som den kallare delen av året riskerar att kondensera mot underlagstaket (sk konvektionsskada). För att komma tillrätta med detta måste fuktillförseln inifrån bostaden minskas. Detta kan göras genom att ventilationen i bostaden förbättras samt att eventuella otätheter i vindsbjälklaget (tak/väggvinklar, genomföringar, vindslucka mm.) tätas.

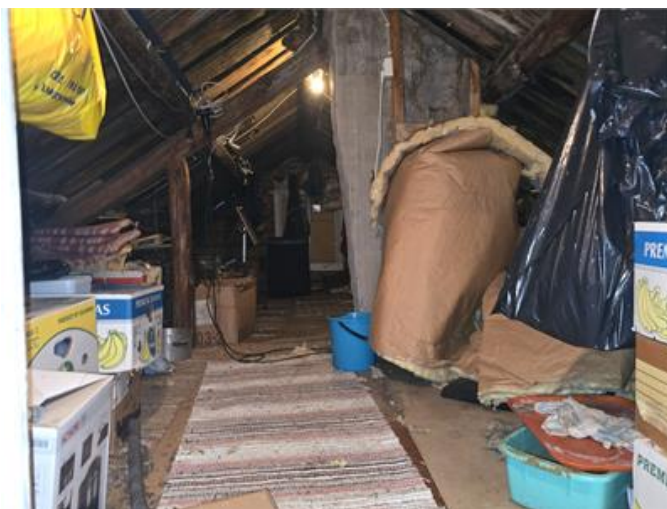
Nockvind ursprungshus: Översiktsbild.

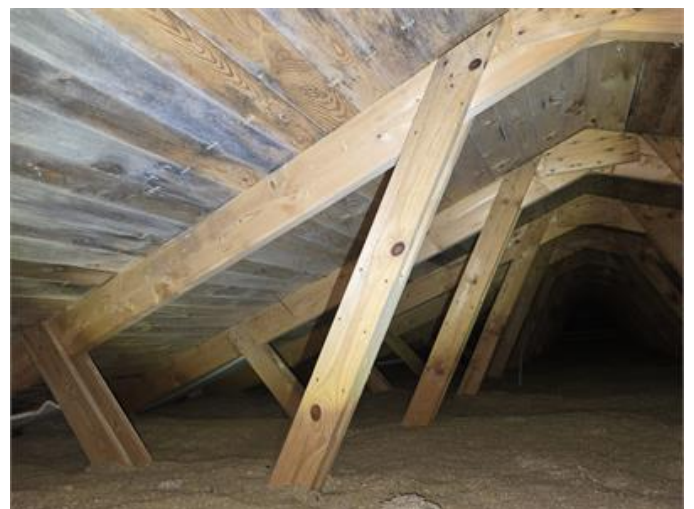
Nockvind tillbyggnad: Exempelbild på mikrobiell påväxt på underlagstak.

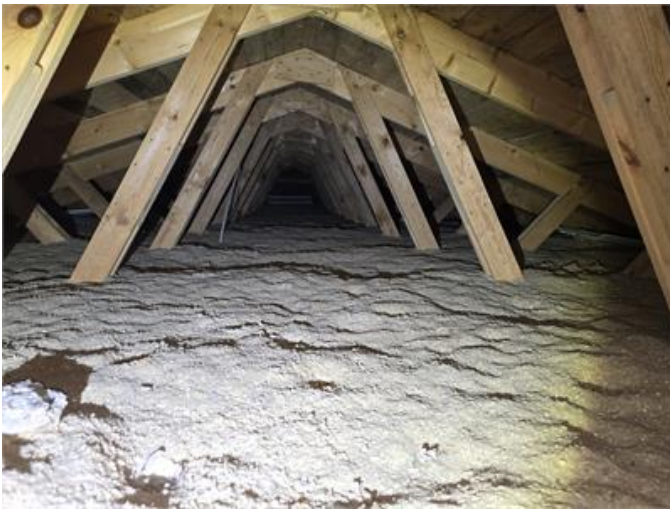
Nockvind: Översiktsbild från lucka mot norr.

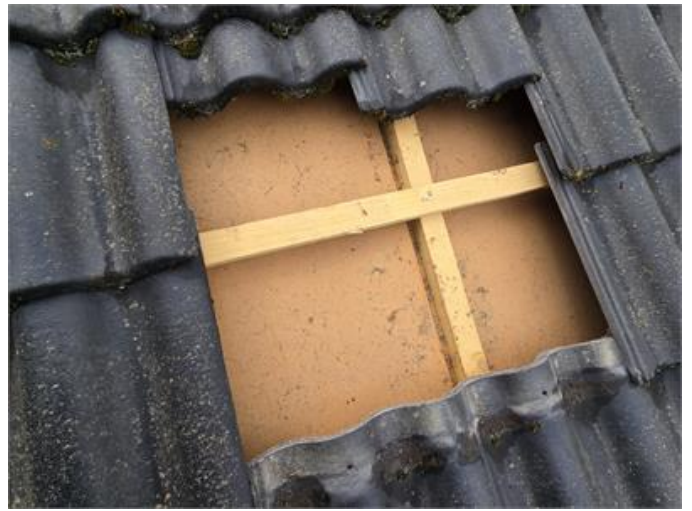
Då underlagstaket består av träfiberskivor utan yttre täckning av papp finns risk att regn/snö tränger in i skarvar och andra otätheter vid ogynnsam väderlek och orsaka fuktrelaterade skador på skivorna och i värsta fall vidare ner i konstruktionen. Det är därmed extra viktigt att löpande kontrollera att takpannorna är hela och ligger rätt.

Tak: Stickprovskontroll under pannor på ursprungshus, träfiberskivor utan yttre täckning av papp.

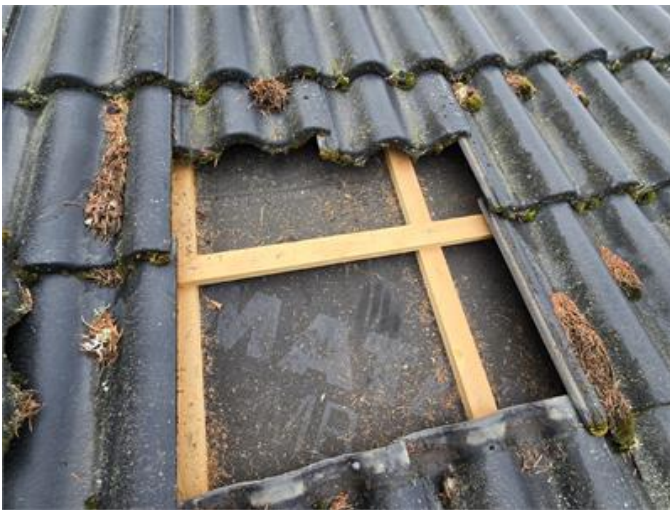
Tak: Stickprovskontroll under pannor på tillbyggnad.

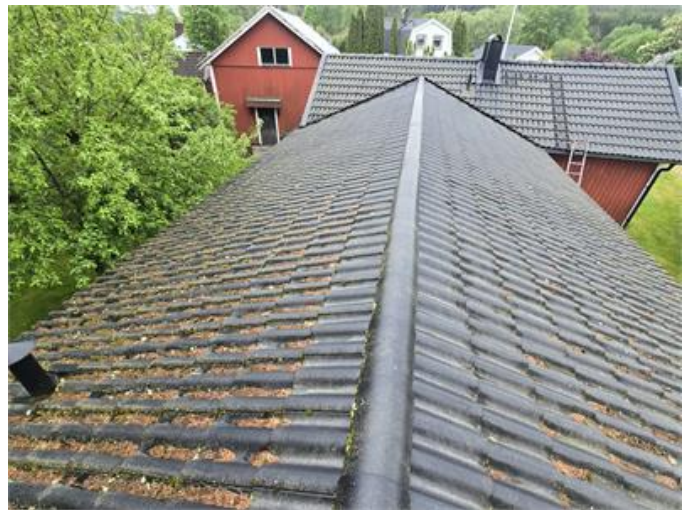
Tak: Översiktsbild, mycket löv/barr etc på pannorna.

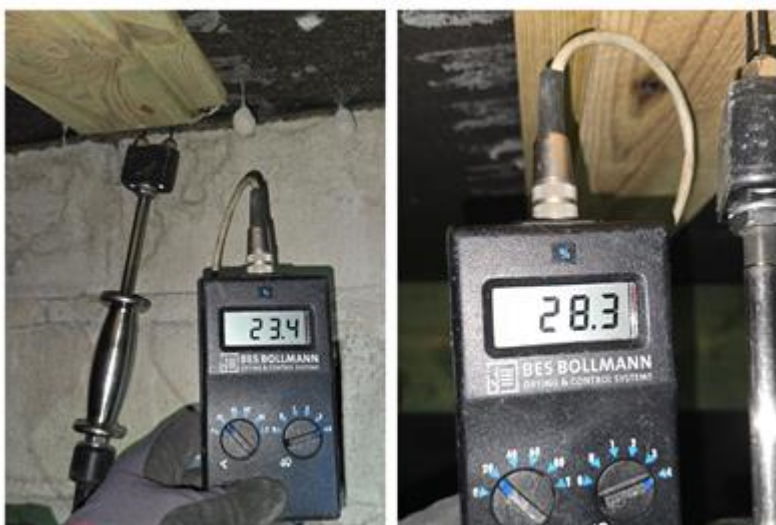
Kontroll av konstruktionen utfördes genom stickprovsmässig fuktmätning i syll, bärlinor och golvreglar.

Risk för mikrobiell tillväxt föreligger vid en fuktkvot på 17% och rötskador >28%.

Krypgrunder är generellt ansett som en riskkonstruktion för fuktskador. På grund av förhöjd fuktstatus, dels orsakad av fuktvandring från marken och dels orsakad av uteluft som släpps in i grunden (främst under den varma tiden av året), kan fuktskador/mikrobiell tillväxt med negativ inverkan på såväl byggnaden som inomhusmiljön uppstå. Det rekommenderas fackman kontaktas för vidare kontroll av omfattningen av noterade brister och utförande av lämplig åtgärd. Vanligt är att installation av krypgrundsavfuktare (adsorptionsavfuktare) rekommenderas i kombination med eventuella andra åtgärder.
