Besiktningssprotokoll

Anticimex Försäkringsbesiktning i samarbete med Fastighetsbyrån

Fastighetsbeteckning: Repslagaren 18	
Fastighetsadress: Susenborgsvägen 4c	
Postnummer: 592 32	Ort: Vadstena

Försäkringsbesiktning

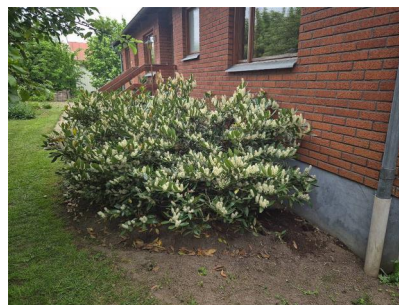
Utvändigt / Markförhållanden

Växter finns i anslutning till byggnaden på framsidan.

När det finns rabatter och växter nära byggnaden finns risk att fukt stannar kvar i väggarna. Detta kan i sin tur orsaka invändiga fuktskador. Växternas rötter kan också skada grundmuren och sätta dräneringsledningen ur funktion.

Området närmast huset rekommenderas att vara fritt från växtlighet.

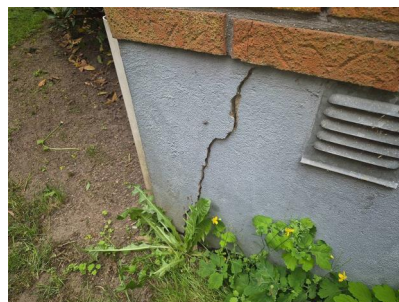
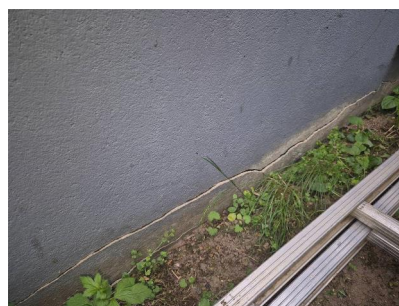
Utvändigt / Sockel

Sprickor finns i sockel runt huset. I hörnet till höger mot framsidan finns en stor spricka. Fler sprickor och putssläpp finns runt huset.

Vissa sprickor är genomgående och kan också ses inifrån källaren. Det syns i pannrum och tvättstuga.

Vi rekommenderar en kontakt med murare för att bedöma orsak och omfattning samt åtgärda de brister som finns.

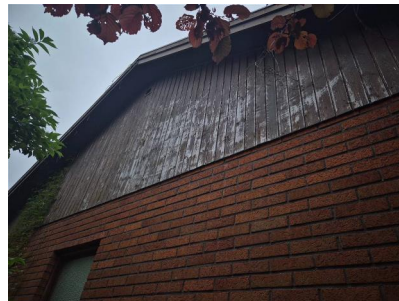
Utvändigt / Fasad

Fasadpanelen på gavelspetsar och vindskivor är i behov av målning/underhåll.

Fasadbeklädnad och träkonstruktioner där målningsbehov finns riskerar att få fukt- och rötskador på grund av sämre vattenavvisande förmåga. För att öka livslängden på fasadbeklädnaden rekommenderas målning och underhåll.

Rekommenderas att klätterväxt på bortre gavel tas bort.

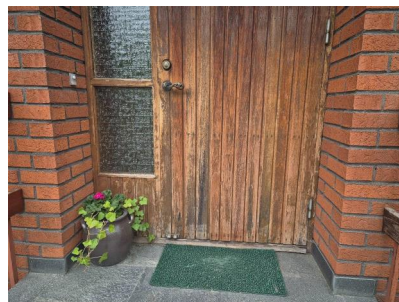
Utvändigt / Dörrar

Torrspäckor finns på entrédörr.

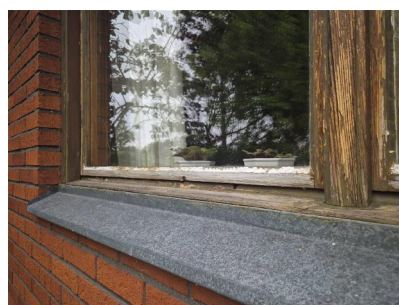
Utvändigt / Fönster

Fönster är i behov av målning/underhåll.

Fönsterbågar och fönsterkarmar där målningsbehov finns riskerar att få fukt- och rötskador på grund av sämre vattenavvisande förmåga.

För att öka livslängden på fönster rekommenderas målning och underhåll.

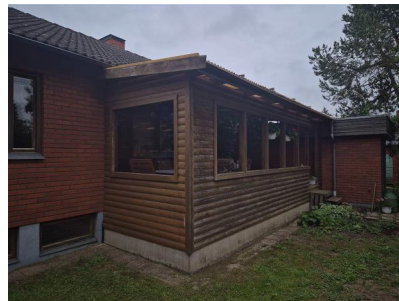
Utvändigt / Uterum

Uterum är i behov av underhåll/renovering.

- Målning av fasad och trädetaljer rekommenderas.
- Rötskada i vindskiva, vindskiveplåt finns inte.
- Äldre plasttak kan med fördel bytas.

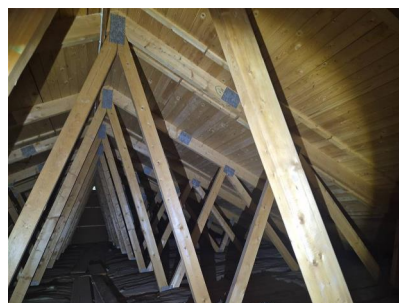
Utvändigt / Vind

Vid kontroll av vinden uppmättes fuktvärden under kritisk fuktnivå för mikrobiell tillväxt.

Fuktkvoten i takbjälkar uppmättes till 9%.

Risk för mikrobiell påväxt föreligger om fuktkvoten överstiger 17%.

Vinden är i mycket bra skick.

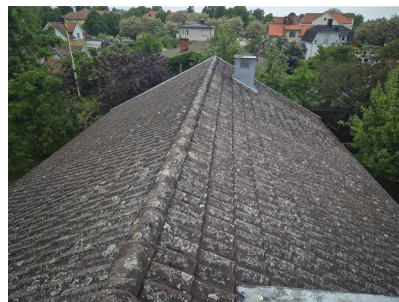
Utvändigt / Tak

Yttertaket är äldre.

Takpannor, plåtdetaljer och underlagspapp har enligt vår bedömning en begränsad livslängd. Eftersom husets taktäckning är äldre har det ett minskat motstånd mot vatteninträning. Detta i sin tur kan leda till fuktskador på träläkt och vidare ner i underliggande konstruktioner.

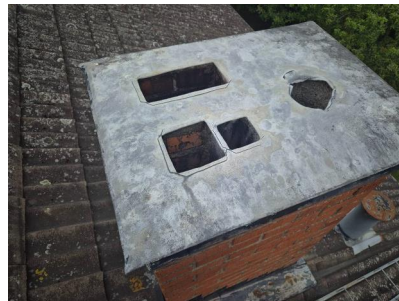
Utvändigt / Skorsten

Skorstenen saknar väderskydd.

Väderskydd kan monteras för att skydda mot nederbörd som annars kan orsaka fuktskador och frostsprängning i skorstenen/ murstocken.

Äldre plåt runt skorstenen har rostangrepp.

Vi rekommenderar att du kontaktar en plåtslagare för att ta reda på hur och om ett väderskydd ska monteras.

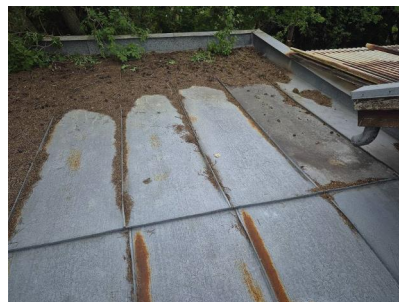
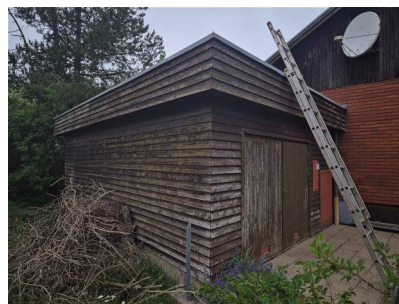
Utvändigt / Garage utvändigt

Taktäckningen av enkelfalsad plåt har rostangrepp.

- Vattnet avleds med takbrunnar. Vanliga orsaker till läckage är stopp i brunnar.
- Inget galler finns över brunnar.
- Mycket barr och mossa ligger på taket.

Risk finns för läckage med fuktskador som följd.

- Dörrar är i behov av målning/underhåll.
- Träfasad och taksarg i behov av målning/underhåll.
- Väggvattenutkastare på baksidan är inte fryssäker.
- Trädetaljer runt fönster är i behov av målning/underhåll.

Jag rekommenderar att barr tvättas bort.

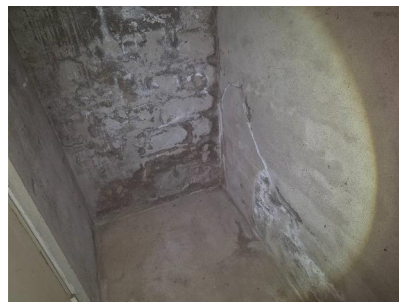
Utvändigt / Garage invändigt

Väggsyllar riskerar att drabbas av fuktskador på grund av naturlig fuktpåverkan om fuktskyddet är bristfälligt utfört alternativt saknas.

Fuktvandring kan ske från marken genom betongen till organiskt material genom så kallad kapillärsugning och diffusion, vilket kan leda till skador med lukt av mikrobiell karaktär. Om syllar är tryckimpregnerade kan även en kemisk lukt förekomma.

Gjutjärnsbrunnen är ristangripen.

Saltutfällningar och fuktpåslag finns enligt förväntan vid källartrappa.

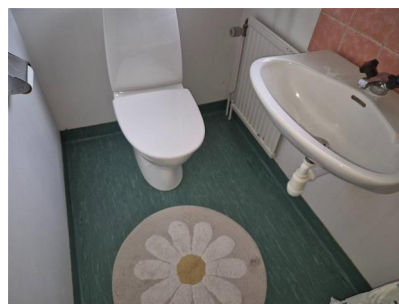
Entréplan / Toalett

Fuktindikering i utrymmet gav inga förhöjda fuktindikationer.

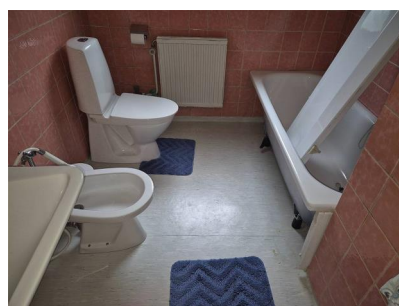
Entréplan / Badrum/Wc

Våtutrymmet har äldre yt-/tätskikt.

Utrymmet är äldre och har passerat tiden för sin tekniska livslängd.

- Äldre rostig gjutjärnsbrunn.
- Ingen klämring finns i golvbrunn, plastmattan har släppt runt brunnen.
- Golvmattan spricker isär i skarv framför badkar.
- Rör genomföringar finns i golv till element.

Renovering av utrymmet rekommenderas. Kontakta en behörig våtrumsentreprenör för en renovering. I samband med renoveringen bör omkringliggande konstruktioner kontrolleras för att upptäcka eventuella följskador.

Vid renoveringen rekommenderas att gällande branschregler följs.

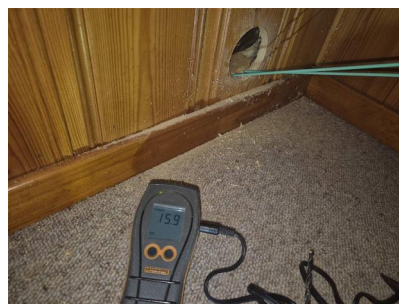
Källarplan / Allmänt

Utvändigt fuktskydd är äldre.

Eftersom källarens utvändiga fuktskydd (dagvattensystem, dräneringssystem samt källarytterväggarnas utvändiga fuktskydd) är äldre, så kan systemet ha nedsatt funktion. Detta ökar risken för invändiga fuktskador i källaren.

Vid kontroll av konstruktion uppmättes fuktvärden under kritisk nivå för mikrobiell tillväxt.

Källargrundmurar med påreglade isolerade ytterväggar. Fuktkvoten uppmättes till 16%.

Befintlig påreglad vägg, panelvägg i bastu, övriga trädetaljer mot betong och eventuella väggsyllar riskerar att drabbas av fuktskador på grund av naturlig fuktpåverkan. Detta i sin tur kan leda till mikrobiella skador (angrepp av mikroorganismer) som kan resultera i att mikrobiell lukt sprids till boendemiljön. Om regler/syllar är tryckimpregnerade kan även en kemisk lukt förekomma.

Gjutjärnsbrunnar är rostangripna i pannrum, duschrum och tvättstuga.

Det finns risk att golvbrunnar rostar sönder med fuktskador som följd.

Limmad plastmatta finns på betongplattan i hall, toalett, dusch samt tvättstuga, äldre heltäckningsmattor förekommer också.

På grund av naturlig fuktpåverkan från mark riskerar plastmattan att släppa från underlaget. Mattan och limmet kan också avge en kemisk lukt som sprids till boendemiljön.

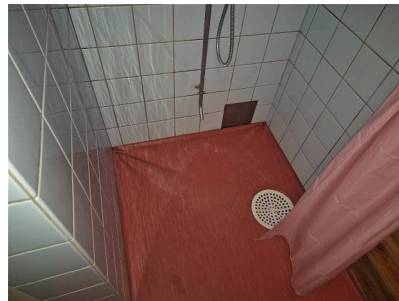
Källarplan / Dusch/Toalett

Våtutrymmet har äldre yt-/tätskikt.

Uttrymmet är äldre och har passerat tiden för sin tekniska livslängd.

- Plastmattan har släppt från underlaget.
- Kakelplatta på vägg har spricka och bomljud förekommer.

Renovering av utrymmet rekommenderas. Kontakta en behörig våtrumsentreprenör för en renovering. I samband med renoveringen bör omkringliggande konstruktioner kontrolleras för att upptäcka eventuella följskador.

Vid renoveringen rekommenderas att gällande branschregler följs. Golvbrunnen ska bytas och flyttas ut från väggen.

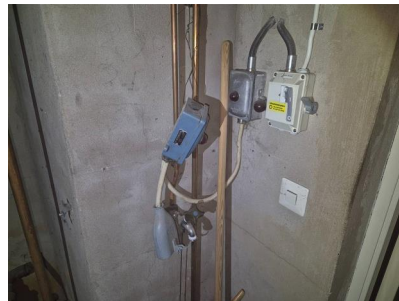
Källarplan / Pannrum

3-fasuttag i metall finns, uttag hänger också löst.

Denna typ av uttag tillverkas inte längre då de anses medföra en stor risk för personskada.

Kontakta en elektriker för kontroll och åtgärd.

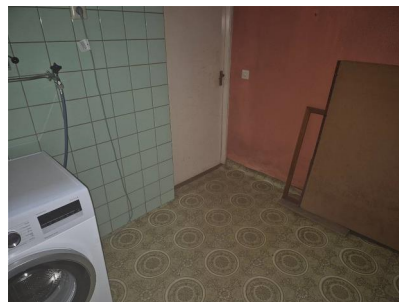
Källarplan / Tvättstuga

Källarväggar har täta ytskikt direkt på grundmur i form av vävtapet.

På insidan av källarväggarna finns täta ytskikt. På grund av naturlig fuktpåverkan från mark riskerar ytskiktet att släppa från underlaget. Ytskiktet riskerar dessutom att få mikrobiella skador (angrepp av mikroorganismer) som kan leda till att mikrobiell lukt sprids till boendemiljön.

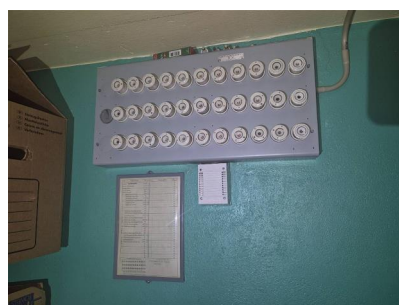
Källarplan / Förråd 2

Jordfelsbrytare finns ej.

Det finns inget krav att hus byggda före år 2000 ska ha jordfelsbrytare. Jordfelsbrytaren minskar dock risken för personskador och brand orsakade av elanläggningen.

Kontakta en elektriker för kontroll och åtgärd.
