Fastighetsuppgifter

Hallsås 2:247

Ljungbackenvägen 3

Uppdragsnummer	O32376
Besiktningsdatum	2026-05-29
Besiktningföretag	OBM Besiktning Väst AB
Besiktningförrättare	Kristian Rasmussen
Närvarande	Ombud, Mäklare.
Giltig till och med	2027-05-29

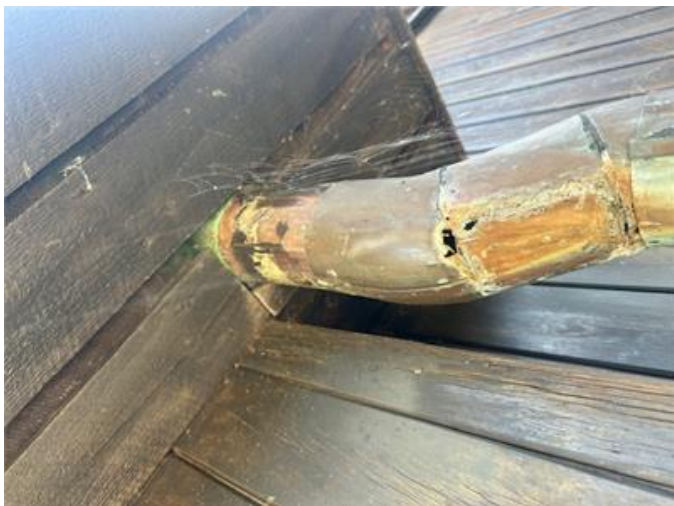
När takavvattning dras invändigt finns risk att det med tiden uppstår läckage inne i huset vilket i sin tur kan leda till skador på byggnaden och påverka inomhusklimatet negativt.

Exempel på otätheter i takavvattning.

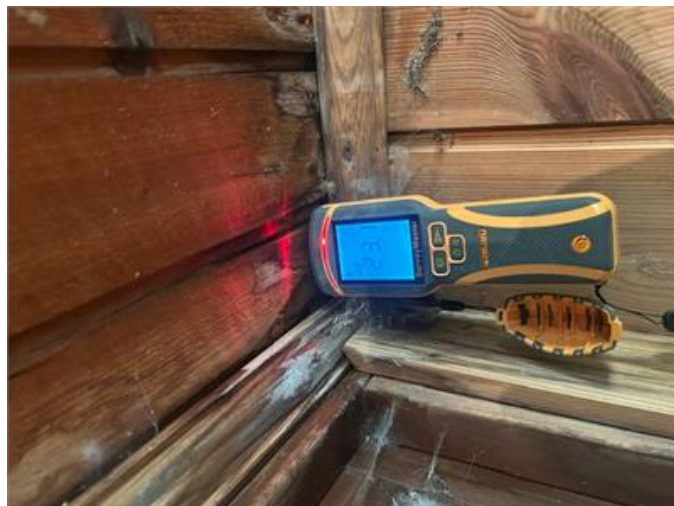
Suterrängkällare: En äldre källare av detta slag utsätts i regel mer eller mindre för permanent fuktpåverkan från angränsande mark. Utifrån erfarenhet är det känt att konstruktioner och beläggningar/beklädnader med organiska material mot golv- och väggytor bör undvikas, då fuktpåverkan och mikrobiell tillväxt (mögel/bakterier) och rötskador kan uppstå i sådana. Det utvändiga fuktskyddet är också äldre. Det kan inte uteslutas att brister föreligger alternativt kommer att uppstå i det utvändiga fuktskyddet vilket medför att källarens utvändiga fuktskydd måste åtgärdas.

Fuktindikation i källarens tak/väggvinkel.

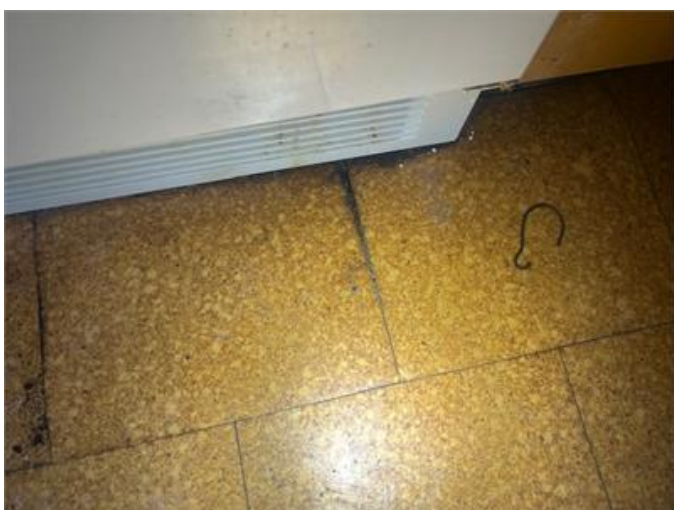
Rötskadat golv i kök.

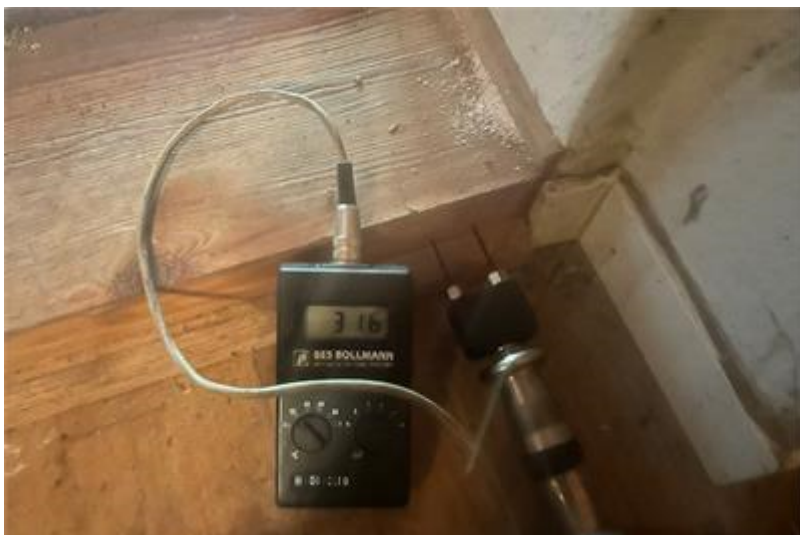
Då ombudet påtalar att det kan finnas golvvärme i delar av golvkonstruktionen utfördes inga riktade provhåtagningar i golv, ett provhål togs upp i en utreglad yttervägg i allrummet och i ovankant av den nedersta väggregeln uppmättes fuktkvoten till över 28 %, vidare uppmättes fuktkvoten i en tröskel över till 28 %.

I källaren upplevdes en avvikande lukt.

I vissa delar av källaren luktar det eldningsolja vilket kan ha begränsat möjligheten att känna andra lukter. Kalk/saltutfällningar samt fuktfläckar med förhöjda fuktindikationer noterades.

Vid kontroll av konstruktion noterades brister såsom bla fuktkvoter över kritiskt gränsvärde för rötskador, avvikande lukt kalk/saltutfällningar, fuktfläckar med förhöjda fuktindikationer, mikrobiell påväxt mm, därför rekommenderar vi att denna besiktning kompletteras med en fördjupad teknisk undersökning av en fackman för att ta reda på orsak/omfattning samt lämpligt åtgärdsförslag avseende de fuktrelaterade bristerna.
