**Fastighetsuppgifter**

Polaris 3

Annebergsgatan 13

| Uppdragsnummer | S18085 |

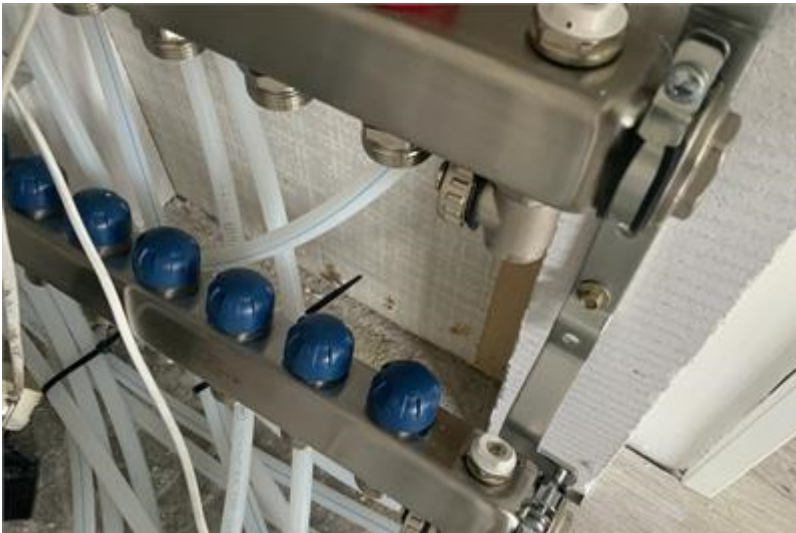
| Byggnadsdel | Mellanvägg i allrum |

| Konstruktionsdel | Träsyll |
| Konstruktionsuppbyggnad | Betong - Träsyll |

Fuktkvoten i träsyll uppmättes till 11% FK. Det kritiska gränsvärdet för mikrobiell tillväxt brukar anges till ca 17% fuktkvot (FK).

Fuktkvoten är under gränsvärdet för mikrobiell påväxt. Notera att stickprovsmässig undersökning är utförd samt att mätvärden normalt sett kan variera över årstiderna. För att säkert fastställa konstruktionens kondition och fuktstatus måste en mer omfattande undersökning utföras.
