Besiktningssprotokoll

Anticimex Försäkringsbesiktning i samarbete med Fastighetsbyrån

Fastighetsbeteckning: Degebo 1:18	
Fastighetsadress: Degebovägen 24	
Postnummer: 44191	Ort: Alingsås

Besiktningdatum: 2026-06-02	Protokollnummer: 69725203
Temperatur: 13 °C	Väderlek: Regn
Tekniker: Martin Ivarsson	
E-post: Martin.Ivarsson@anticimex.se	
Kontor: Borås	
Närvarande: Uppdragsgivare

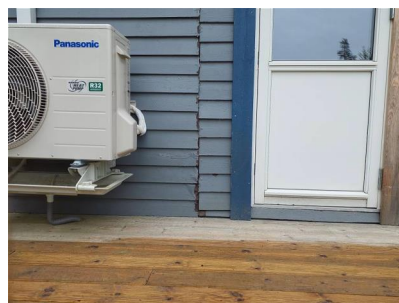
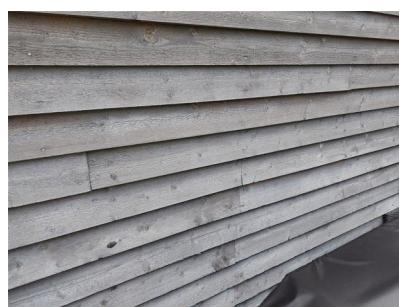
Utvändigt / Fasad

Fasadpanelen är i behov av målning/underhåll.

Träkonstruktioner där målningsbehov finns riskerar att få fukt- och rötskador på grund av sämre vattenavvisande förmåga. För att öka livslängden på träkonstruktionerna rekommenderas målning och underhåll.

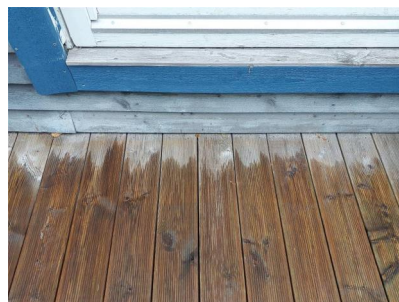
Utvändigt / Dörrar

Tröskelbleck saknas under dörr.

Avsaknad av tröskelbleck medför att det finns risk för att vatten kan rinna in och orsaka fuktskador på tröskel och/eller i kringliggande vägg och bjälklag.

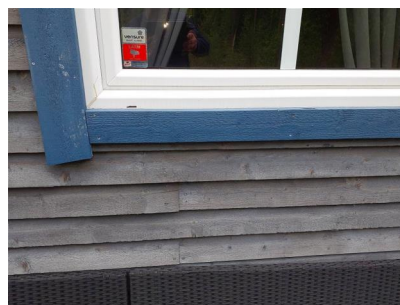
Fönsterbleck saknas på fönster.

Avsaknad av fönsterbleck medför en ökad risk för att vatten kan rinna in och orsaka fuktrelaterade skador i omkringliggande konstruktioner.

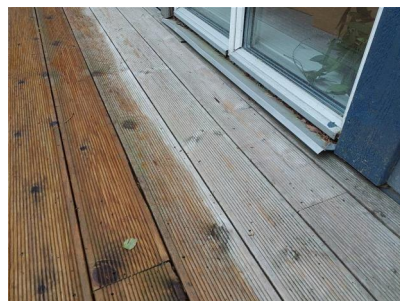
Fönsterbleck lutar fel.

Eftersom fönsterblecken lutar åt fel håll finns risk att vatten rinner in i väggen vilket i sin tur kan leda till fuktskador i väggkonstruktionen.

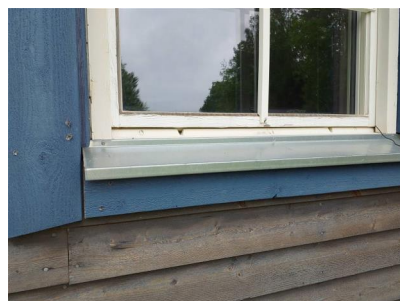
Fönster är i behov av målning/underhåll.

Fönsterbågar och fönsterkarmar där målningsbehov finns riskerar att få fukt- och rötskador på grund av sämre vattenavvisande förmåga.

För att öka livslängden på fönster rekommenderas målning och underhåll.

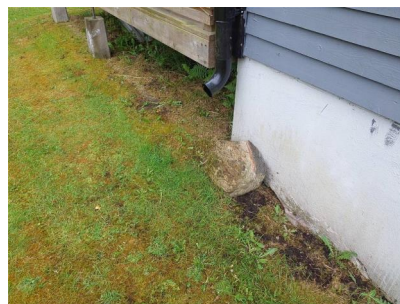
Utvändigt / Hängrännor / Stuprör

Stuprör är inte anslutet till markledning.

Stuprör som inte är anslutet till markledning kan medföra en ökad fuktbelastning på grundmur/sockel som i sin tur kan leda till fuktrelaterade skador.

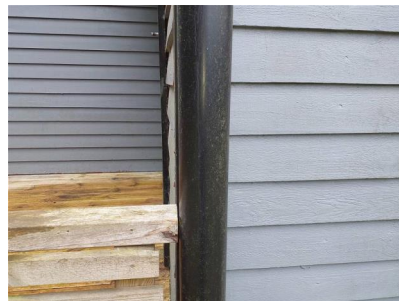
Fals på stuprör vänd mot fasad.

Falsen på stuprören kan med fördel vändas ut från fasaden för att lättare se om röret blivit skadat efter vinterns påfrestningar samt för att undvika skador på fasad vid ett eventuellt läckage.

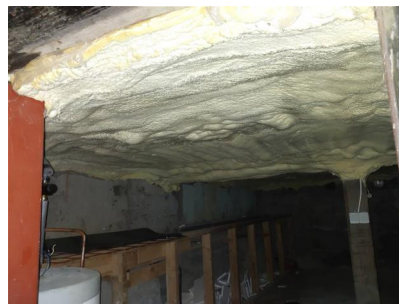
Utvändigt / Krypgrund

Krypgrundens bjälklag har isolerats med en foam vilket gör att undersidan av bjälklaget inte kunnat besiktigas, ingen fuktmätning har kunnat genomföras då isoleringsskiktet är tjockt

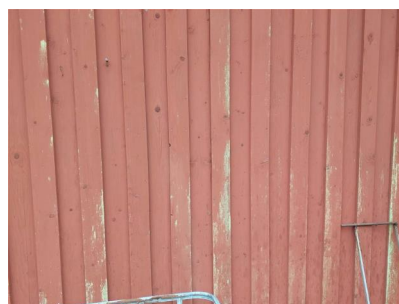
Utvändigt / Garage utvändigt

Fasadpanelen är i behov av målning/underhåll.

Träkonstruktioner där målningsbehov finns riskerar att få fukt- och rötskador på grund av sämre vattenavvisande förmåga. För att öka livslängden på träkonstruktionerna rekommenderas målning och underhåll.
