Fastighetsbeteckning
Flyxhult 1:9
Adress
Flyxhult Björkesjö 1
51593 Seglora

Uppdragsnummer O32320
Besiktningdatum 2026-06-02
Besiktningföretag OBM Besiktning Väst AB
Besiktningförrättare Markus Olsson
Närvarande Säljare
Giltig till och med 2027-06-02

Byggnadsbeskrivning 1½ plans friliggande hus med källare	Byggnadsår 1951
Till eller ombyggnad	Övrigt Huset möblerat, besiktning av uterum/sidobyggnader ingår ej i uppdraget

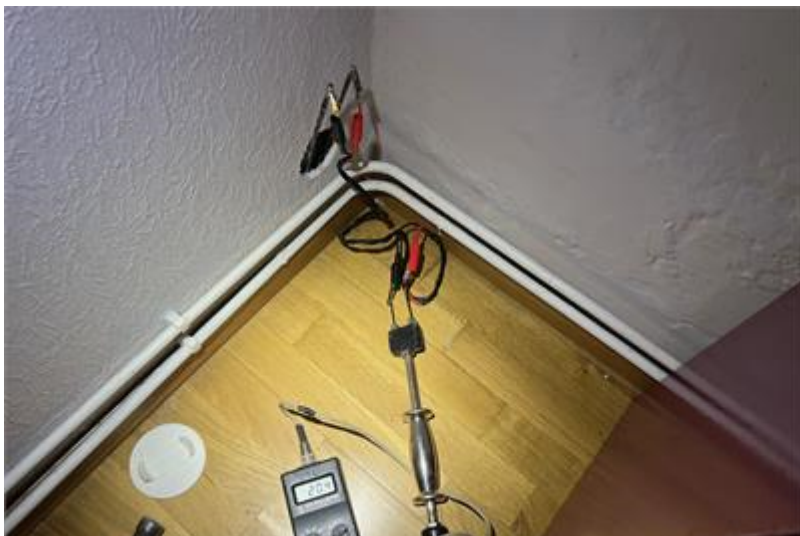
Byggnadsdel	Källare
Konstruktionsdel	Konstruktioner av organiskt material
Konstruktionsuppbyggnad	Golv/vägg-konstruktioner av organiskt material förekommer i källaren

Via befintligt provhål i vägg i allrum uppmättes fuktkvoten till 20% i en träregel.
Fuktkvoten uppmättes till 18% i en träregel vid el-central.
En avloppslukt upplevdes i källaren vid besiktning.

Vid stickprovskontroll av konstruktion uppmättes fuktkvoten till mellan 18-20% vilket ligger över kritiskt gränsvärde för mikrobiell tillväxt samt att en avloppslukt upplevdes i källaren.
För att utreda orsak/omfattning samt lämpliga åtgärder rekommenderas att kontakt tas med en fackman för att utföra en fördjupad undersökning.
