# Besiktningssprotokoll

Anticimex Försäkringsbesiktning i samarbete med Fastighetsbyrån

Fastighetsbeteckning: Speke 1:77	
Fastighetsadress: Speke Där Sö 1	
Postnummer: 671 91	Ort: Arvika

Besiktningdatum: 2026-06-02	Protokollnummer: 69721429
Temperatur: 16 °C	Väderlek: Halvklart
Tekniker: Peter Karlsson	
E-post: Peter.Karlsson@anticimex.se	
Kontor: Karlstad	
Närvarande: Dödsbodelägare

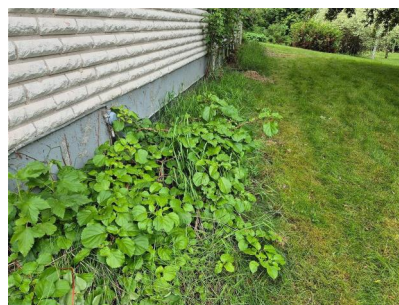
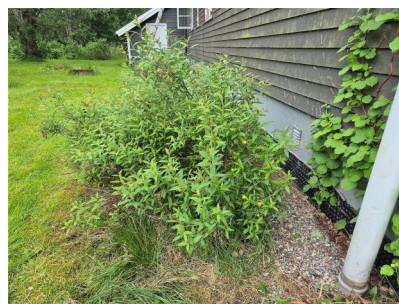
Växter finns i anslutning till byggnaden (spår av klättrväxter finns på delar av fasad)

När det finns rabatter och växter nära byggnaden finns risk att fukt stannar kvar i väggarna. Detta kan i sin tur orsaka invändiga fuktskador. Växternas rötter kan också skada grundmuren och sätta dräneringsledningen ur funktion.

Området närmast huset rekommenderas att vara fritt från växtlighet.

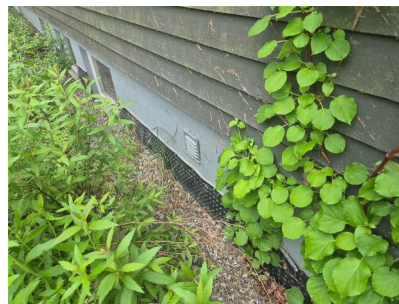
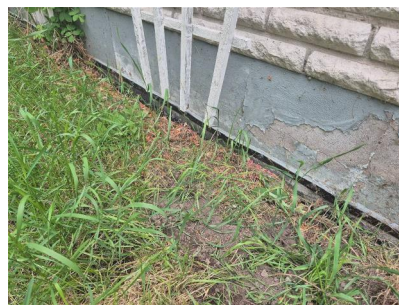
Utvändigt fuktskydd ligger delvis oskyddat ovan mark. Överkantslist har släppt på delar.

Risk finns att det utvändiga fuktskyddet skadas och funktionen försämras.

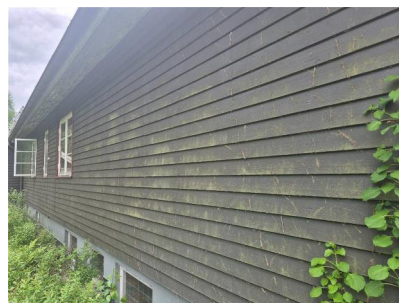
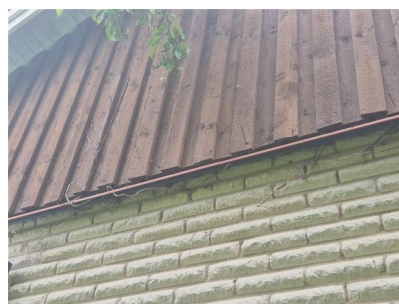
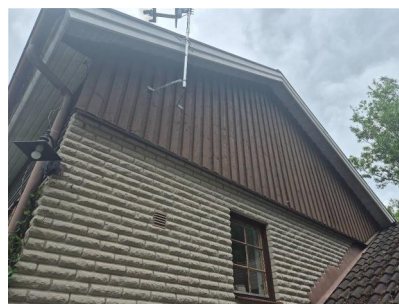
Fasadpanelen är i behov av målning/underhåll.

Fasadbeklädnad och träkonstruktioner där målningsbehov finns riskerar att få fukt- och rötskador på grund av sämre vattenavvisande förmåga. För att öka livslängden på fasadbeklädnaden rekommenderas målning och underhåll.

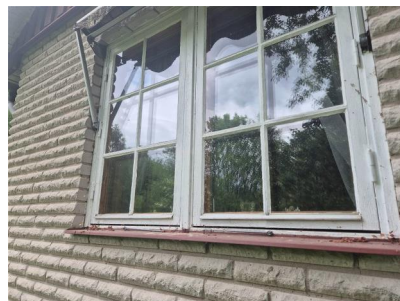
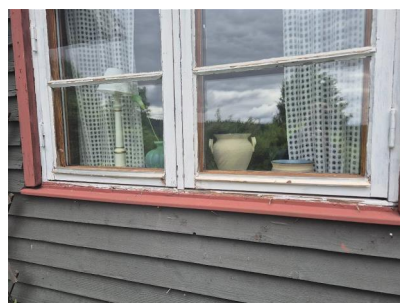
Kitt/-färgsläpp finns från fönster.

Detta medför ökad risk för fuktskador.

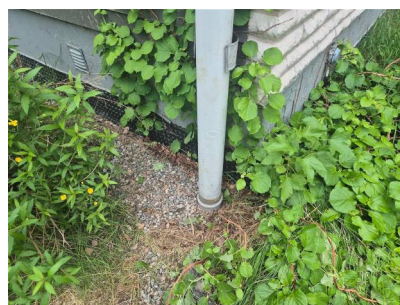
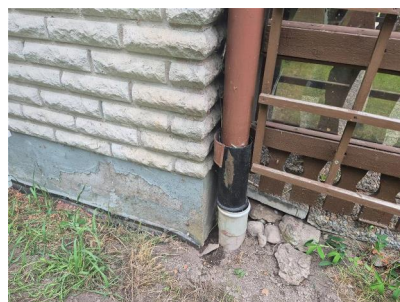
Lövsilar finns inte.

När det saknas lövsilar så finns det risk att det blir stopp i dagvattenledningen.

I övrigt så har hängrännor rensningsbehov

För att hindra stopp i dagvattenledningarna rekommenderas komplettering av lövsilar.

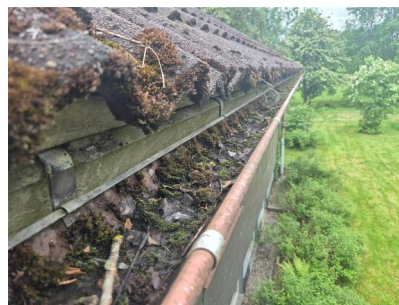
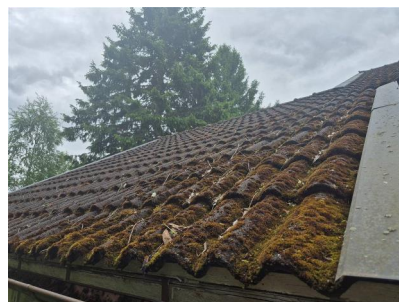
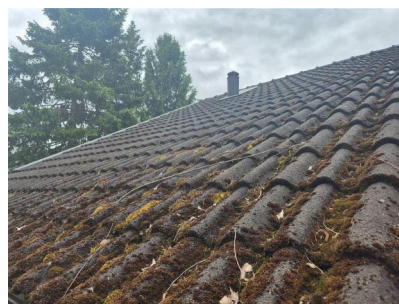
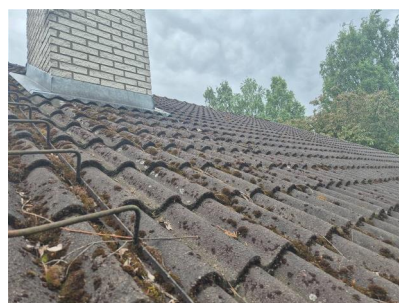
Äldre yttertak.  
Fotplåtar finns ej.  
Lokala torrsprickor på vindskivor.

Mosspåväxt finns på takpannorna.

Mossa som växer på taket kan leda till att taktäckningen har ett minskat motstånd mot vatteninträngning. Detta i sin tur kan leda till fuktskador på träläkt och takkonstruktionen vilket kan resultera i mikrobiella skador (angrepp av mikroorganismer).

För att öka livslängden på taket rekommenderas att mossan tas bort från takpannorna.

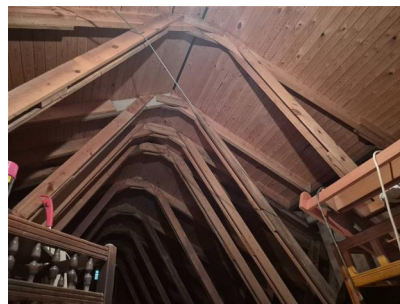
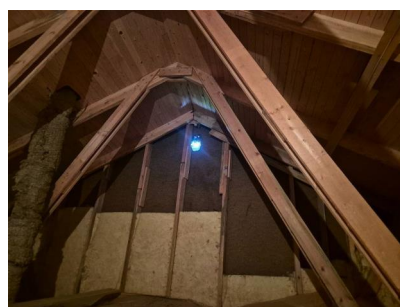
Fuktkvoter uppmättes i takstolar och underlagstak till mellan 10-11% Risk för mikrobiell tillväxt inträffar vid 75% relativ luftfuktighet vilket motsvarar 17% fuktkvot i furuvirke. Observera att fuktigheten på vinden ändras över säsongen, fuktigast är det vindtertid.

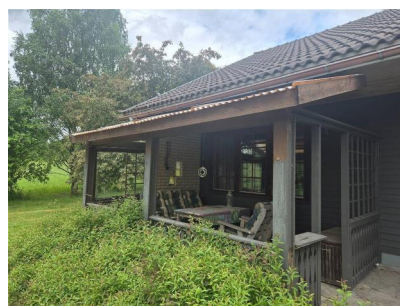
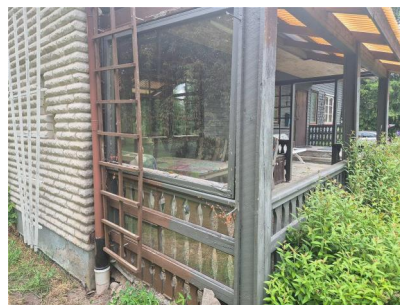
Målade trädetaljer har underhållsbehov.

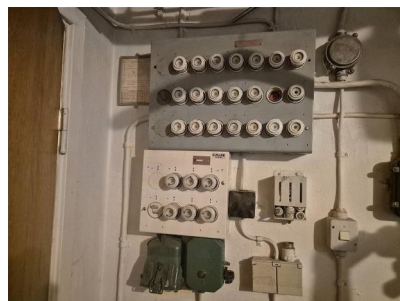
3-fasuttag i metall finns.

Denna typ av uttag tillverkas inte längre då de anses medföra en stor risk för personskada.

I övrigt finns ej gruppförteckning och säkringshuv saknas.

Kontakta en elektriker för kontroll och åtgärd.

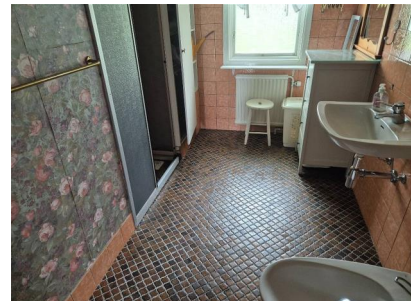
Utrymmet är äldre och har passerat tiden för sin tekniska livslängd. Rör genomföring (värmerör) finns i golv och äldre gjutjärnsbrunn i dusch.

Normala fuktvärden indikerades mot klinker/kakel.

Kontakta en behörig våtrumsentreprenör för en renovering. I samband med renoveringen bör omkringliggande konstruktioner kontrolleras för att upptäcka eventuella följdskador.

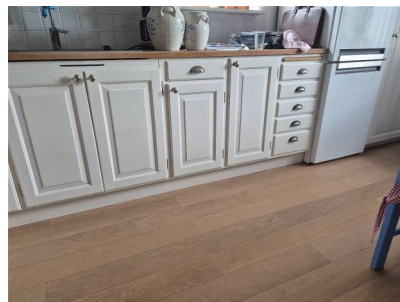
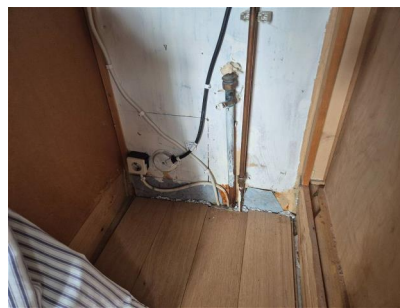
Diskmaskinen är demonterad.

Droppskydd finns ej där diskmaskinen stått eller i diskbänkskåp. Blandaren till diskho saknar vattenavstängning till diskmaskin (kan med fördel bytas om ny diskmaskin installeras)

Montera droppskydd alternativt läckagelarm.

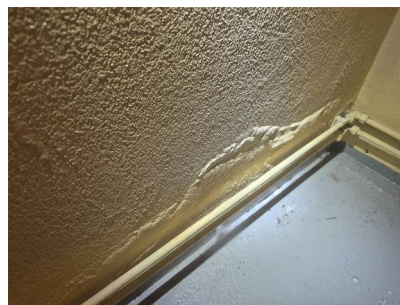
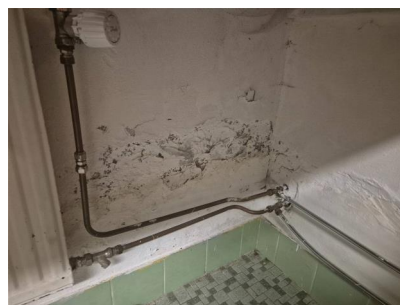
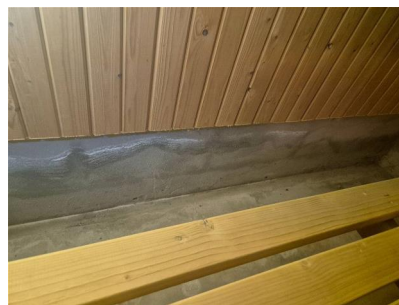
Puts- och färgsläpp finns på källarväggar.

Puts- och färg som släppt från underlaget invändigt på källarytterväggarna är ett tecken på att källarens utvändiga fuktskydd inte längre fungerar tillfredsställande.

För att åtgärda detta måste källarens utvändiga fuktskydd förbättras. Läs Anticimex faktablad om källare för tips och råd.

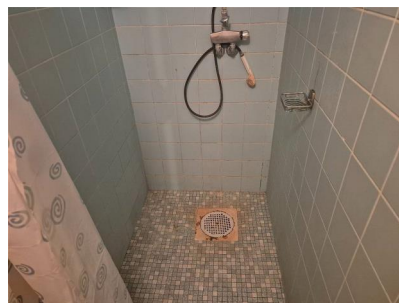
Utrymmet är äldre och har passerat tiden för sin tekniska livslängd. Tätskikt finns sannolikt inte på golv/vägg, gjutjärnsbrunn finns och våtrumsfläkt finns ej.

Normala fuktvärden indikerades mot klinker/kakel.

Kontakta en behörig våtrumsentreprenör för en renovering. I samband med renoveringen bör omkringliggande konstruktioner kontrolleras för att upptäcka eventuella följdskador.

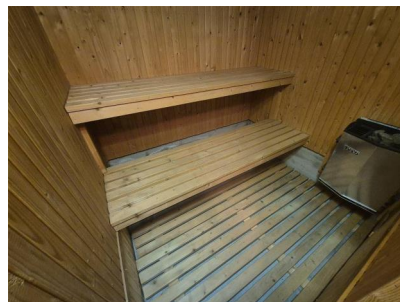
Bastu saknar egen golvbrunn och saknar kommunikation med intilliggande golvbrunn i dusch.

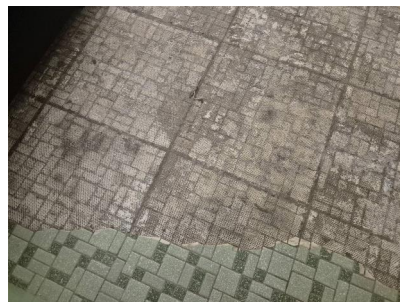
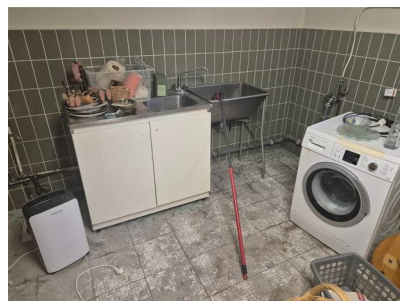
Äldre gjutjärnsbrunnar, rörgenomföringar i golv med både gamla och nyare kopplingar/skarvar.

Utrymmet är i renoveringsbehov.

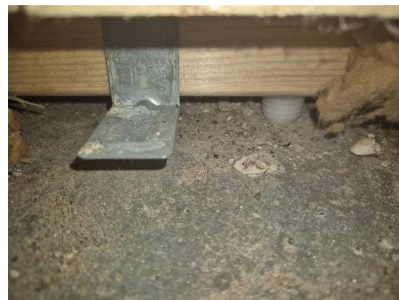
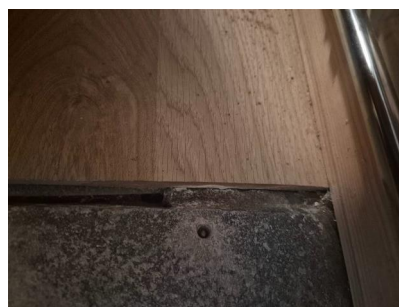
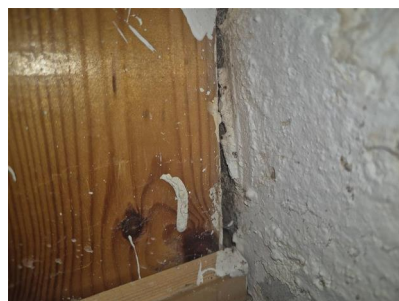
Vid kontroll av uppreglad golvkonstruktion samt påreglade väggar som utfördes i golv invid öppen spis samt i vägg vid öppen spis uppmättes fuktvärden under kritisk nivå för mikrobiell tillväxt och normal lukt upplevdes.

Grundläggningen består av en betongplatta på mark utan underliggande isolering och med ett uppreglat isolerat golv dikt an betongen uppfört på plastkilar. Påreglad vägg med isolering.

Fuktkvoten uppmättes till 14% i golvregel och 16% i panel på vägg. Den relativa fuktigheten till uppmättes i golv/väggvinkel till 68% vid en temperatur av 13°C.

Risk för mikrobiell tillväxt sker vid en relativ fuktighet vid 75% vilket motsvarar 17% fuktkvot i furuvirke.

Befintlig golv- och väggkonstruktion och eventuella väggsyllar/reglar riskerar att drabbas av fuktskador på grund av naturlig fuktpåverkan. Detta i sin tur kan leda till mikrobiella skador (angrepp av mikroorganismer) som kan resultera i att mikrobiell lukt sprids till boendemiljön. Om väggsyllarna är tryckimpregnerade kan även en kemisk lukt förekomma.

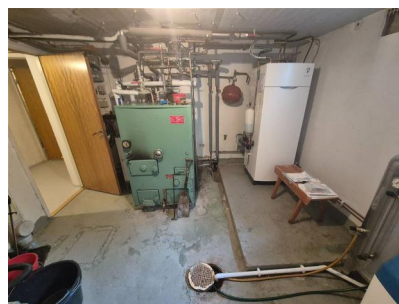
✎ Färgsläpp på golv och vägg, äldre gjutjärnsbrunn.
