# Besiktningssprotokoll

Anticimex Försäkringsbesiktning i samarbete med Fastighetsbyrån

Fastighetsbeteckning: Hårstorp 2:130	
Fastighetsadress: Ekorrvägen 3	
Postnummer: 612 45	Ort: Finspång

Besiktningdatum: 2026-06-01	Protokollnummer: 69737063
Temperatur: 19 °C	Väderlek: Molnigt
Tekniker: Martin Lundgren	
E-post: martin.lundgren@anticimex.se	
Kontor: Norrköping	
Närvarande: Ingen närvarande vid besiktningstillfället

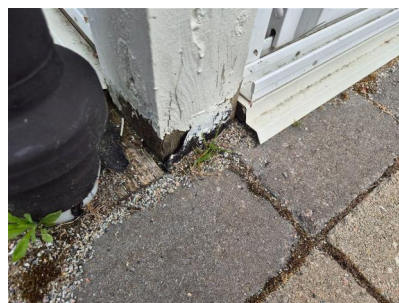
Mindre målning och underhållsbehov finns i nedkant av trädetaljer.

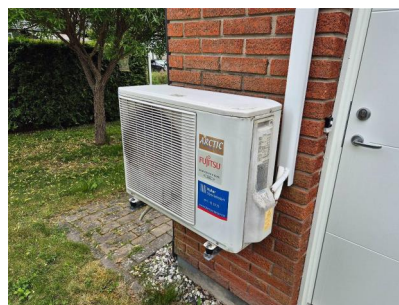
Kondensvatten från luftvärmepumpens utedel leds inte bort från husgrunden.

Detta medför ökad risk för att vatten tränger in i anslutande konstruktioner, vilket i sin tur kan leda till fuktrelaterade skador. Observera att besiktning av byggnadens värmesystem eller värmepumpen inte har ingått i uppdraget.

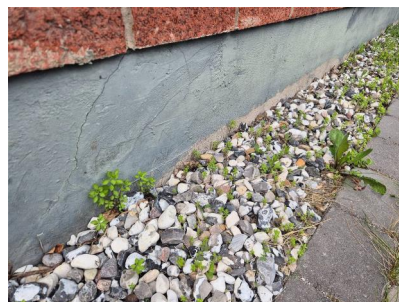
I mindre omfattning av sockeln förekommer det ställvis färgflagningar, putssläpp och mindre sprickor.

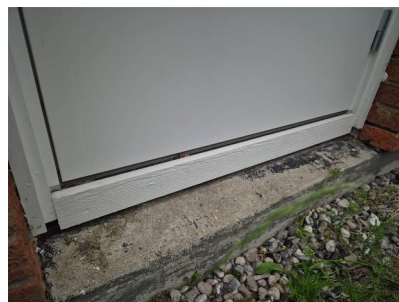
Tröskelbleck saknas under dörr till tvättstugan.

Avsaknad av tröskelbleck medför att det finns risk för att vatten kan rinna in och orsaka fuktskador på tröskel och/eller i kringliggande vägg.

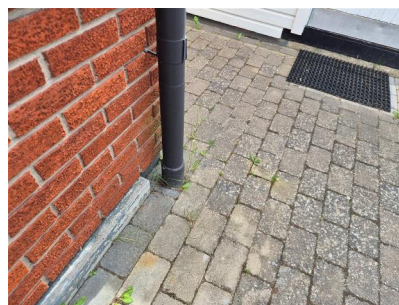
Lövsilar finns inte.

När det saknas lövsilar så finns det risk att det blir stopp i dagvattenledningen.

För att hindra stopp i dagvattenledningar rekommenderas komplettering av lövsilar.

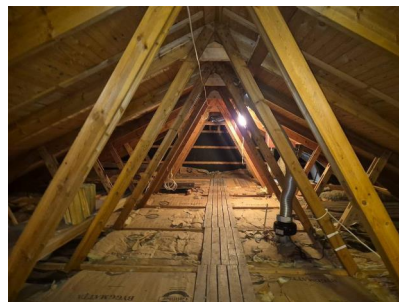
Vid kontroll av vinden har fuktvärden under kritisk fuktnivå för mikrobiell tillväxt uppmätts, dock finns mikrobiell påväxt på underlagstak.

Fuktkvoten i underlagstak/takbjälkar uppmättes till ca 8 %. Detta värde varierar dock under året beroende på årstid och utomhusklimat.

Risk för mikrobiell tillväxt föreligger om fuktkvoten överstiger 17 %.

Den upptäckta mikrobiella påväxten på underlagstaket är ett tecken på att vinden har tillförts eller tillförs fukt inifrån bostaden. Observera att besiktning av bostadens ventilationssystem inte har ingått i uppdraget.

För att komma tillrätta med detta kan fuktillförseln inifrån bostaden behöva minskas. Det kan göras genom att ventilationen i bostaden förbättras samt att eventuella otätheter i vindsbjälklaget (tak-/väggvinklar, taklucka med mera) tätas. Läs Anticimex faktablad om uppvärmda vindsutrymmen för tips och råd.

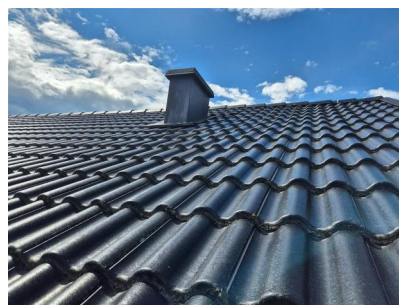
Äldre plåtdetaljer av skorstenarna på yttertaket är inte utbytta i samband med takrenoveringen.

Detta kan leda till fuktskador i bakomliggande konstruktioner.

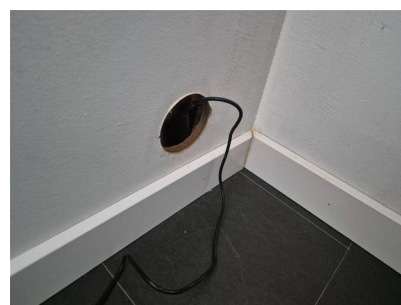
Undertrycksventilerad golvkonstruktion.

Vid kontroll av konstruktion uppmättes fuktvärden under kritisk nivå för mikrobiell tillväxt.

Grundläggningen består av en betongplatta på mark utan underliggande isolering och med ett uppreglat isolerat golv dikt an betongen.

Fuktkvoten uppmättes till 10 %.

Risk för mikrobiell tillväxt föreligger om fuktkvoten överstiger 17 %.

Befintlig golvkonstruktion och eventuella väggsyllar riskerar att drabbas av fuktskador på grund av naturlig fuktpåverkan. Detta i sin tur kan leda till mikrobiella skador (angrepp av mikroorganismer) som kan resultera i att mikrobiell lukt sprids till boendemiljön. Om väggsyllarna är tryckimpregnerade kan även en kemisk lukt förekomma.

Kontroll av konstruktion utfördes via ett upptaget doshål i klädkammarens yttervägg.

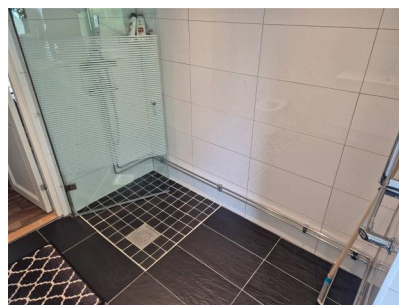
- ⚠ Tätskikt är felmonterat i golvbrunnen.

När tätskikt är felmonterat i golvbrunnen innebär det risk för fuktskador. Vatten kan tränga ner i omkringliggande konstruktioner med fuktrelaterade skador som följd.

- Bomljud förekommer ställvis av klinkers.
- Golvlutning mot golvbrunnen är bristfälligt utfört.

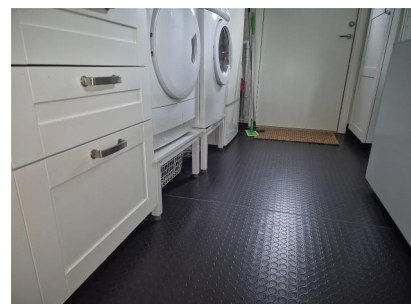
Golvbrunnen är inte utbytt i samband med renovering.

Risk finns att det nya tätskiktet inte har kunnat anslutas till golvbrunnen på ett riktigt sätt, vilket kan leda till fuktskador i omkringliggande konstruktioner.

Golvbrunnen är av gjutjärn.

Gjutjärnsbrunnar kan med tiden rosta sönder.

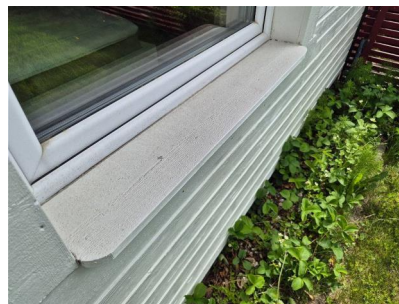
Lutning av fönsterbleck av trä noterades något bristfälligt utfört.

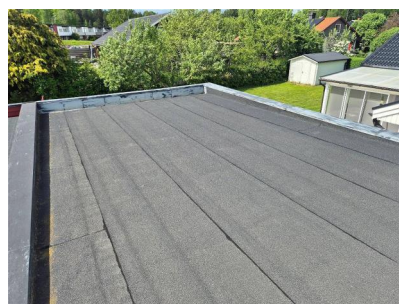
Målningsbehov av plåtdetaljer noterades.
