Besiktningssprotokoll

Anticimex Försäkringsbesiktning i samarbete med Fastighetsbyrån

Fastighetsbeteckning: Ås 1:82	
Fastighetsadress: Örebrovägen 122	
Postnummer: 612 94	Ort: Finspång

Försäkringsbesiktning

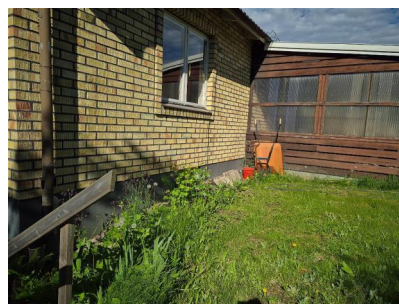
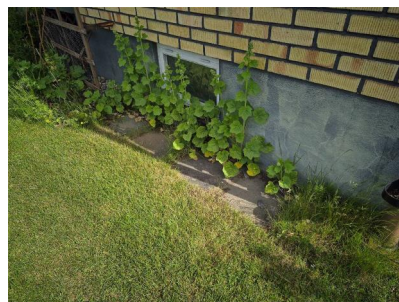
Delar av marken/plattsättningen lutar mot huset.

Detta innebär en ökad fuktbelastning mot grunden vilket i sin tur kan orsaka fuktskador i huset.

Växter finns i anslutning till byggnaden.

När det finns rabatter och växter nära byggnaden finns risk att fukt stannar kvar i väggarna. Detta kan i sin tur orsaka invändiga fuktskador. Växternas rötter kan också skada grundmuren och sätta dräneringsledningen ur funktion.

Området närmast huset rekommenderas att vara fritt från växtlighet.

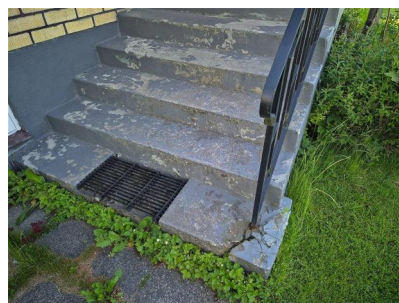
Mindre betongskador noteras.

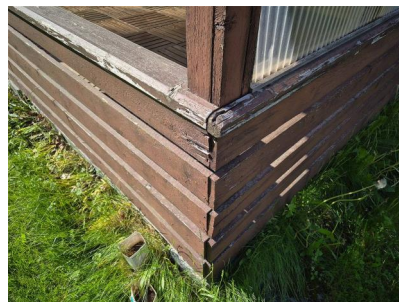
Träkonstruktioner i behov av målning/underhåll, enstaka rötskador noteras.

Träkonstruktioner där målningsbehov finns riskerar att få fukt- och rötskador på grund av sämre vattenavvisande förmåga.

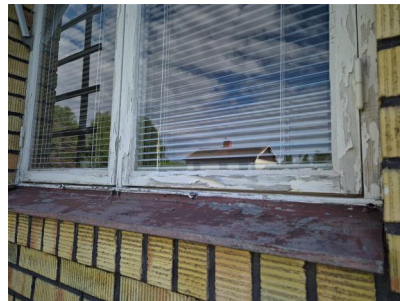
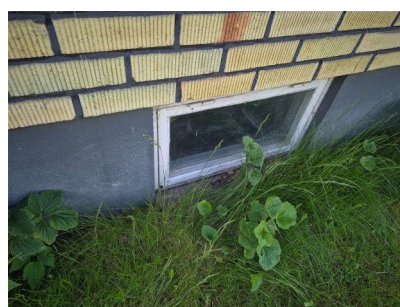
Fönster är i behov av målning/underhåll.

Fönsterbågar och fönsterkarmar där målningsbehov finns riskerar att få fukt- och rötskador på grund av sämre vattenavvisande förmåga.

Ett källarfönster ligger i marknivå. Risk finns för vatteninträning vid mycket nederbörd/snö.

För att öka livslängden på fönster rekommenderas målning och underhåll.

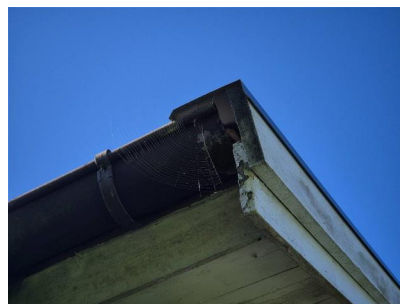
Rännavel saknas på hängränna ovan uterum.

Risk finns att regnvatten svämmar över vilket i sin tur kan leda till ökad fuktbelastning på fasad och sockel.

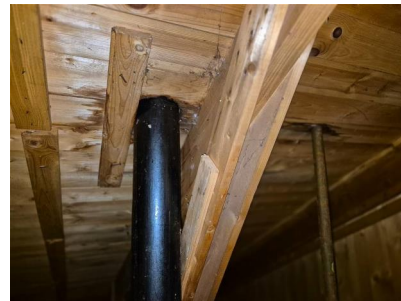
Bedömt äldre fuktgenomslag noteras vid rör genomföringar.

Fuktindikering utan anmärkning vid besiktningstillfället.

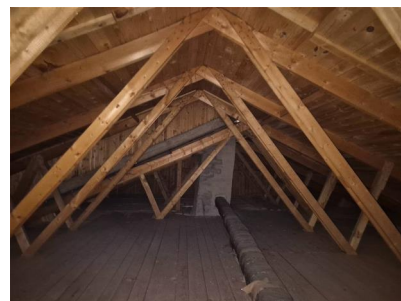
Vid kontroll av vinden uppmättes fuktvärden under kritisk fuktnivå för mikrobiell tillväxt och en normal lukt upplevdes.

Fuktkvoten i underlagstak uppmättes till 8%.

Risk för mikrobiell påväxt föreligger om fuktkvoten överstiger 17%.

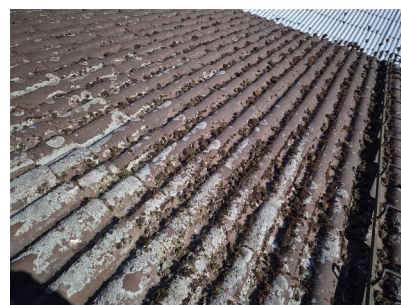
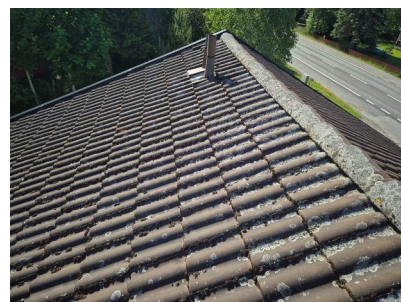
Moss påväxt finns på takpannor.

Mossa som växer på taket kan leda till att taktäckningen har ett minskat motstånd mot vatteninträning. Detta i sin tur kan leda till fuktskador på träläkt och takkonstruktionen.

En del äldre plåtdetaljer på yttertaket är inte utbytta i samband med takrenoveringen.

Detta kan leda till fuktskador i bakomliggande konstruktioner.

Enligt uppgift från anhörig är taket omlagt för ca 25 år sedan.

För att öka livslängden och avrinningen på taket rekommenderas att mossan tas bort från takpannorna.

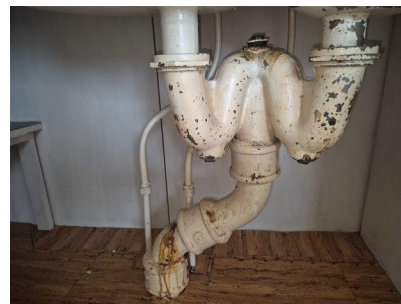
Äldre vattenlås av gjutjärn, rost noteras.

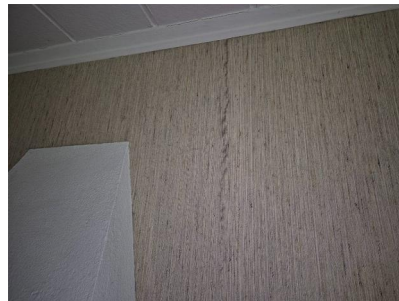
Mindre rörelsespricka noteras intill murstock.

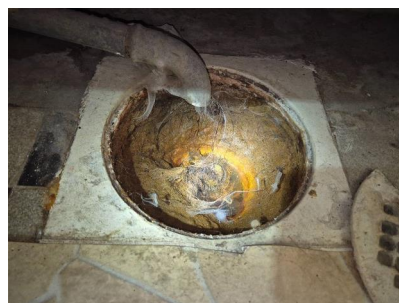
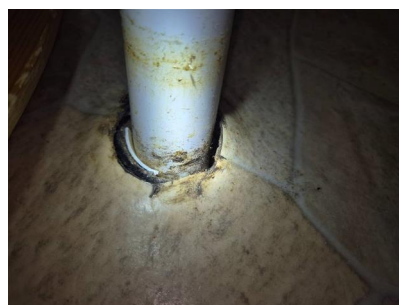
Våtutrymmet har äldre yt-/tätskikt.

Utrymmet är äldre och har passerat tiden för sin tekniska livslängd.

- Äldre gjutjärnsbrunn.
- Fönster i våtzon.
- Otätheter finns i avloppsanslutning golv.
- Rör genomföringar finns i golv.
- Mindre ytskador vägg.

Renovering av utrymmet rekommenderas. Kontakta en behörig våtrumsentreprenör för en renovering. I samband med renoveringen bör omkringliggande konstruktioner kontrolleras för att upptäcka eventuella följdskador.

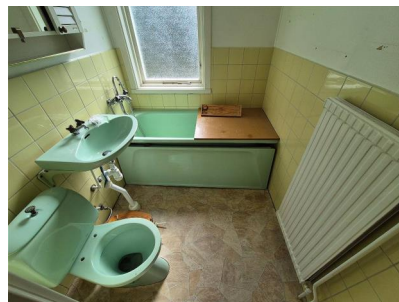
Fuktindikering i utrymmet gav inga förhöjda fuktindikationer.

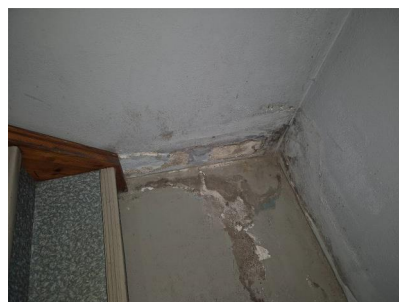
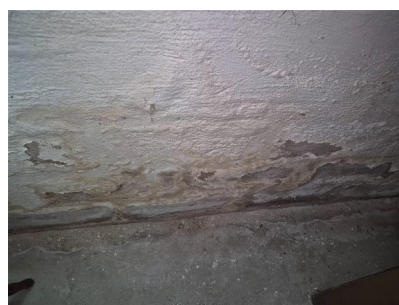
Utvändigt fuktskydd är äldre, puts - och färgsläpp finns på källarväggar.

Puts- och färg som släppt från underlaget invändigt på källarytterväggarna är ett tecken på att källarens utvändiga fuktskydd inte längre fungerar tillfredsställande.

För att åtgärda detta måste källarens utvändiga fuktskydd förbättras. Läs Anticimex faktablad om källare för tips och råd.

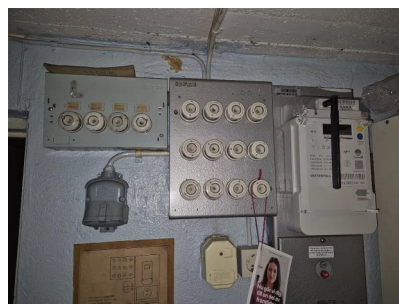
3-fasuttag i metall finns.

Denna typ av uttag tillverkas inte längre då de anses medföra en stor risk för personskada.

Kontakta en elektriker för kontroll och åtgärd.

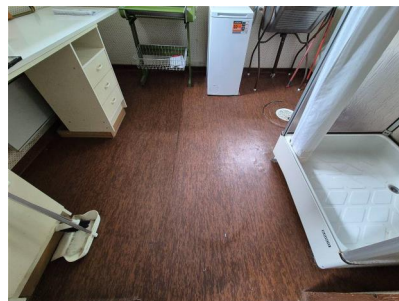
Utrymmet är äldre och har passerat tiden för sin tekniska livslängd och förhöjda fuktvärden uppmättes, sannolikt från underliggande markfukt.

- Otätheter noteras i golvbeläggningen, plastmattan lagd på frigolit.
- Utreplade väggar finns.

Renovering av utrymmet rekommenderas. Kontakta en behörig våtrumsentreprenör för en renovering. I samband med renoveringen bör omkringliggande konstruktioner kontrolleras för att upptäcka eventuella följskador.

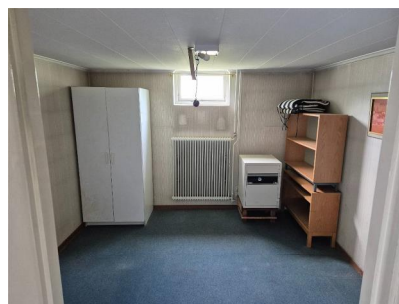
Vid kontroll av konstruktion uppmättes fuktvärden över kritisk nivå för mikrobiell tillväxt.

Grundläggningen består av en betongplatta på mark utan underliggande isolering och med en flytande golvspånskiva på en eventuell cellplastisolering. Denna konstruktion får ofta skador på grund av naturlig fuktvandring.

Fuktkvoten i nederkant golvlist uppmättes till 20%.

Risk för mikrobiell påväxt föreligger om fuktkvoten överstiger 17%.

Vi rekommenderar en fördjupad undersökning för att bedöma orsak och omfattning.
