Härsåsen 1:15

Gamla Härskogsvägen 9

Uppdragsnummer	O32400
Besiktningsdatum	2026-06-01
Besiktningföretag	OBM Besiktning Väst AB
Besiktningförrättare	Kristian Rasmussen
Närvarande	Husägare, Mäklare.
Giltig till och med	2027-06-01

Byggnadsbeskrivning	Byggnadsår
1,5-Plans friliggande villa	2008
Till eller ombyggnad	Övrigt
-	Huset var möblerat vid besiktningen, sidobyggnader ingår ej.

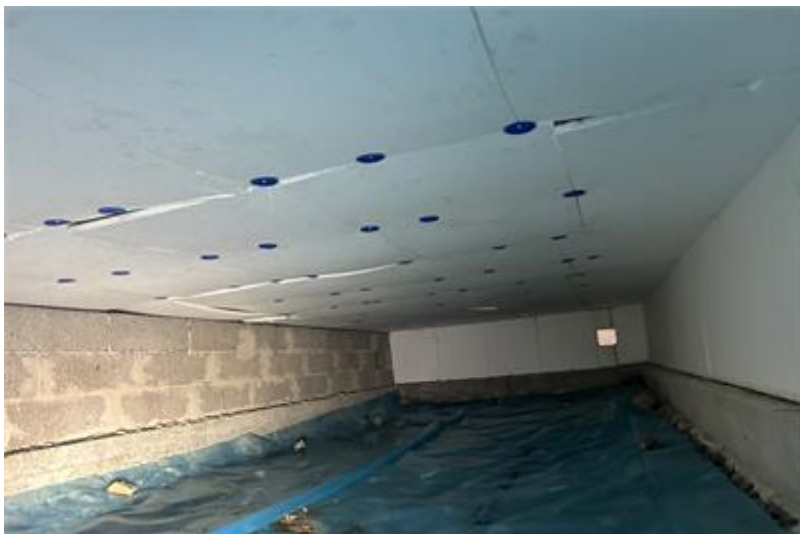
Byggnadsdel	Krypgrund.
Konstruktionsdel	Bjälklagskonstruktion
Konstruktionsuppbyggnad	Murade/gjutna grundmurar överbyggda med ett isolerat träbjälklag.

Samtliga fuktkvotsmätningar är stickprovskontroller och mätvärden kan variera med årstider mm, gränsen för mikrobiell tillväxt i trä går vid ca 17 % och för rötskador vid ca 28 % fuktkvot. I bjälklagskonstruktionen uppmättes fuktkvoten till ca 15-19 %.

Vid kontroll av konstruktion uppmättes fuktkvoter över kritiskt gränsvärde för mikrobiell tillväxt i trä, därför rekommenderar i att en sk sorptionsavfuktare installeras av en fackman.
