Takhalmén 3

Stackvägen 31

Uppdragsnummer	AB7374
Besiktningdatum	2026-05-26
Besiktningföretag	OBM Besiktningsservice AB
Besiktningförrättare	Johan Tegerhag
Närvarande	Fastighetsägare
Giltig till och med	2027-05-26

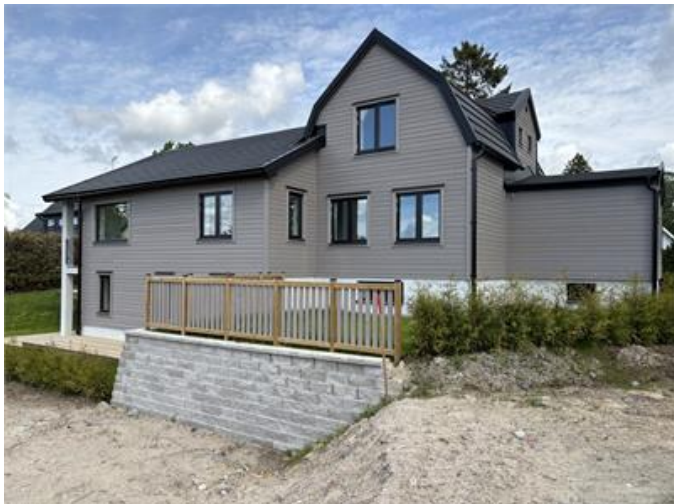
Bild från baksidan
