Besiktningssprotokoll

Anticimex Försäkringsbesiktning i samarbete med Fastighetsbyrån

Fastighetsbeteckning: Västergarn Lauritse 1:23	
Fastighetsadress: Västergarn Lauritse 148	
Postnummer: 622 30	Ort: Gotlands Tofta

Besiktningdatum: 2026-05-19	Protokollnummer: 69699105
Temperatur: 11 °C	Väderlek: Mulet
Tekniker: Joakim Linde	
E-post: joakim.linde@anticimex.se	
Kontor: Kalmar	
Närvarande: -

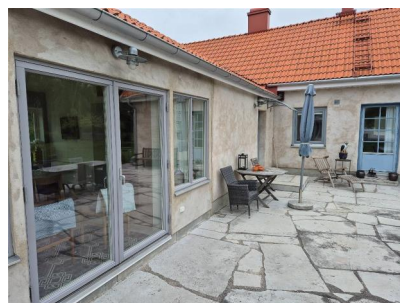
Överbleck saknas ovan dörrar.

Avsaknad av bleck ovanför dörren medför att det finns risk för att vatten kan rinna in och orsaka mikrobiella skador (angrepp av mikroorganismer) på tröskel och/eller i kringliggande vägg och bjälklag.

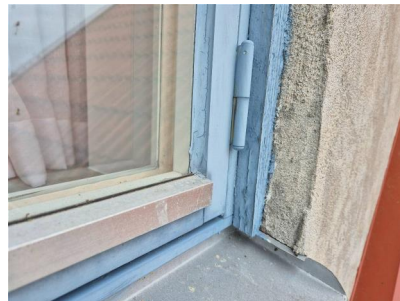
- Vissa fönster är i behov av målning/underhåll.

Fönsterbågar och fönsterkarmar där målningsbehov finns riskerar att få fukt- och rötskador på grund av sämre vattenavvisande förmåga.

För att öka livslängden på fönster rekommenderas målning och underhåll.

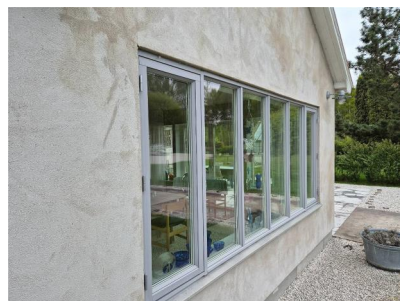
- Överbleck saknas ovan fönster.

Avsaknad av bleck ovanför fönster medför en ökad risk för att vatten kan rinna in och orsaka fuktrelaterade skador i omkringliggande konstruktioner.

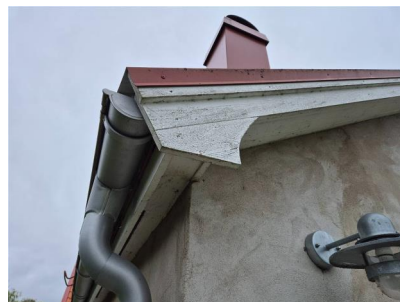
Takets träkonstruktioner så som takutsprång och vindskivor är i begynnande behov av målning/underhåll.

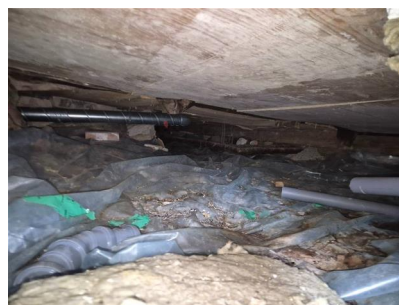
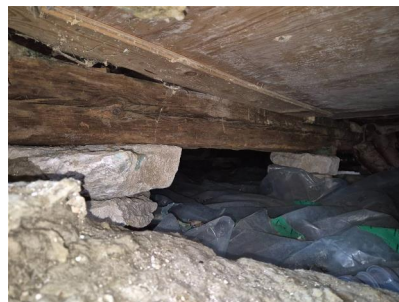
Vid kontroll av konstruktionen i krypgrunden/torpargrunde uppmättes fuktvärden under kritisk fuktnivå för mikrobiell tillväxt och normal lukt upplevdes.

Golvbjälklaget i krypgrunden/torpargrunden riskerar att drabbas av fuktskador på grund av naturlig fuktpåverkan. Detta kan i sin tur leda till mikrobiella skador (angrepp av mikroorganismer) som kan leda till att mikrobiell lukt sprids till boendemiljön. Fuktkvoten uppmättes till ca 16%.

Krypgrund/torpargrund med installerad avfuktare.

I husets krypgrund finns en krypgrundsavfuktare installerad. Syftet med denna installation är att genom avfuktning hålla fuktigheten i krypgrunden på en så låg nivå att ingen tillväxt av mikroorganismer är möjlig. För att detta ska fungera är det viktigt att installationen servas årligen med bland annat filterbyte och kontroll av inställningar så att fuktigheten inte stiger.

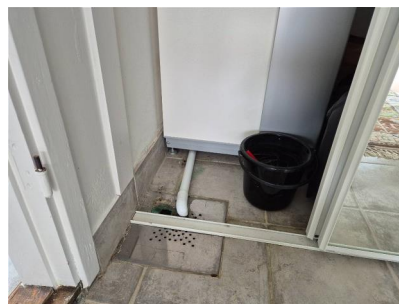
Golvbrunnen är inte besiktningsbar.

För att kunna kontrollera och bedöma golvbrunnen måste den vara tillgänglig och rengjord.

Vi rekommenderar en kompletterande besiktning när golvbrunnen är tillgänglig och rengjord.

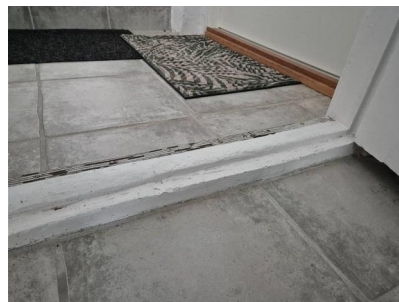
Trädetaljer i kontakt med betonggolvet.

Trädetaljer (trösklar mm) kan via kapillärkraft bli fuktiga vilket kan leda till fuktskador och eventuell luktproblematik. Vid misstanke om detta bör dessa delar bytas ut.

Vid fuktkvotsmätning i tröskel uppmättes fuktkvot över gränsvärde till över 25%.

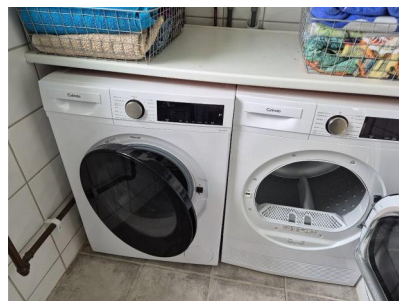
Golvbrunnen är inte besiktningbar.

För att kunna kontrollera och bedöma golvbrunnen måste den vara tillgänglig och rengjord.

Vi rekommenderar en kompletterande besiktning när golvbrunnen är tillgänglig och rengjord.

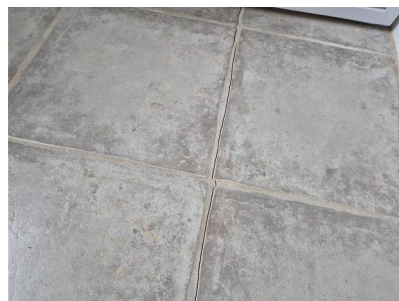
Sprickor finns i golv.

Dessa bedöms inte ha lett till bakomliggande skador.

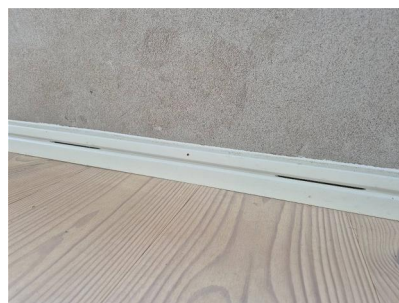
Betongplatta på mark med uppreglat golv finns. Golvkonstruktion är inte mekaniskt ventilerad.

Risk för mikrobiella skador (angrepp av mikroorganismer) finns om fuktigheten är hög i konstruktionen och om det finns organiskt material kvar på betongplattan. Detta kan i sin tur leda till att mikrobiell lukt sprids till boendemiljön.

Kontroll av konstruktion med fuktkvotsmätning via provborrhål i golvkonstruktion är inte genomförd då det inte finns utrymme.

Normal lukt upplevdes i golv-/väggvinklar.

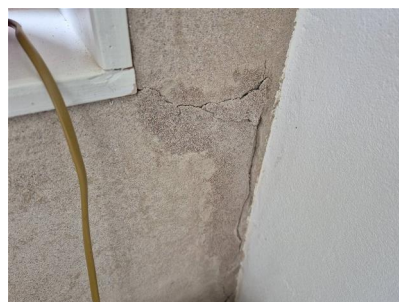
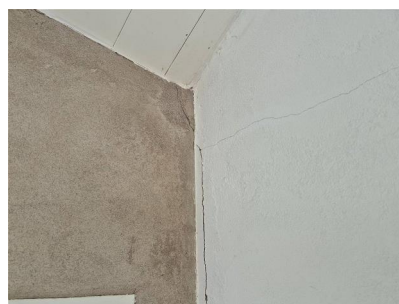
Spricka/or finns i vägg.

Dessa bedöms inte ha lett till bakomliggande skador.

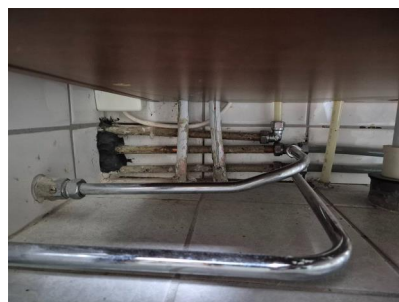
Rör genomföring finns i golv.

Rör genomföringar i golvet medför en ökad risk för att vatten tränger ner i omkringliggande konstruktioner och orsakar fuktskador vid eventuell vattenbegjutning.

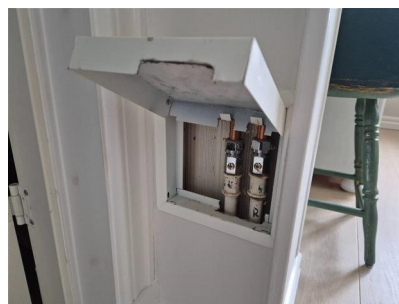
Rörslits saknar vattentät botten.

En rörslits ska ha en vattentät botten och vara försedd med skvallerrör. När det saknas ökar risken för att ett läckage inte upptäcks i tid. Det kan leda till fuktskador i omkringliggande konstruktioner.

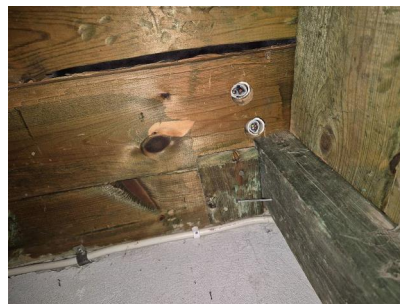
Avklippta och oskyddade kablar noterades i garderob.

Notera att ingen vidare kontroll av kablar eller el-anläggningen är genomförd/ingår i uppdraget för besiktningen.
