# Besiktningssprotokoll

Anticimex Försäkringsbesiktning i samarbete med Fastighetsbyrån

Fastighetsbeteckning: Västergarn Lauritse 1:22	
Fastighetsadress: Västergarn Lauritse 148C	
Postnummer: 622 30	Ort: Gotlands Tofta

Besiktningdatum: 2026-05-20	Protokollnummer: 69698798
Temperatur: 16 °C	Väderlek: Klart
Tekniker: Joakim Linde	
E-post: joakim.linde@anticimex.se	
Kontor: Kalmar	
Närvarande: -

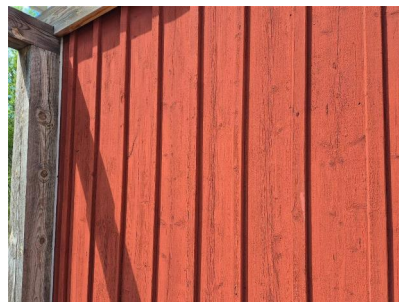
Fasadbeklädnaden har enstaka mindre torrspäckor.

Fasadbeklädnad och träkonstruktioner där målningsbehov finns riskerar att få fukt- och rötskador på grund av sämre vattenavvisande förmåga.

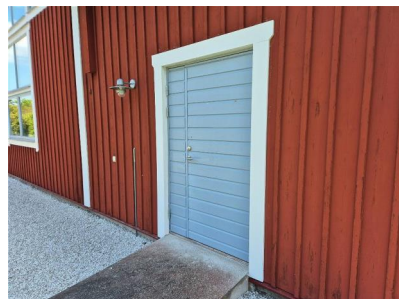
Överbleck och tröskelbleck saknas).

Avsaknad av bleck medför att det finns risk för att vatten kan rinna in och orsaka mikrobiella skador (angrepp av mikroorganismer) på tröskel och/eller i kringliggande vägg och bjälklag.

Rekommenderar att montera överbleck och tröskelbleck.

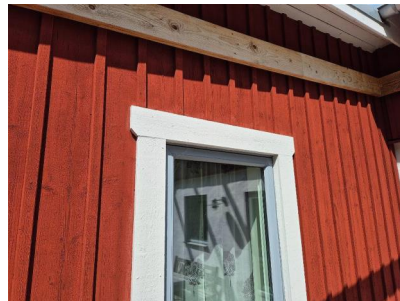
⚠ Överbleck saknas ovan vissa fönster.

Avsaknad av bleck ovanför fönster medför en ökad risk för att vatten kan rinna in och orsaka fuktrelaterade skador i omkringliggande konstruktioner.

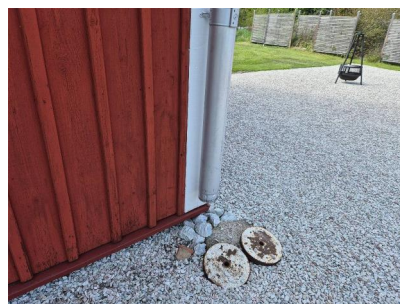
⚠ Stuprör avslutas nära husliv.

Stuprör som avslutas intill husliv (ovan mark) kan medföra en ökad fuktbelastning på grundmur/sockel med eventuella fuktrelaterade skador som följd.

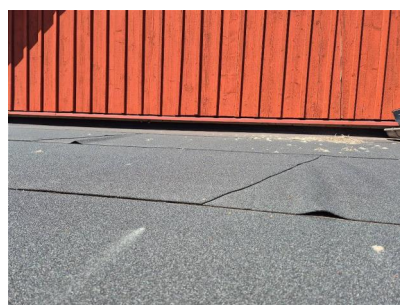
⚠ Takpappen har enstaka blåsor/släpp i skarvar.

Blåsor på takpappen innebär att fuktskyddet har nedsatt funktion (vatten kan tränga in vid ogynnsam väderlek), vilket kan leda till fuktskador i underliggande konstruktioner.

Vi rekommenderar att åtgärda blåsorna så pappen håller tätt.

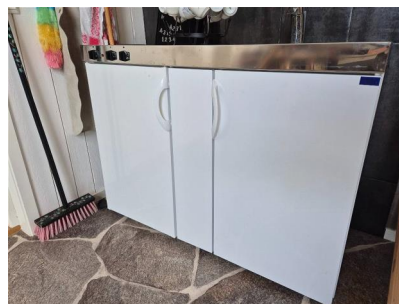
Fuktskydd saknas i/under diskbänksskåp.

Utan fuktskydd är det svårt att upptäcka läckage från rörledningar. Vatten kan då tränga in i omkringliggande konstruktioner och orsaka fuktskador.

För att upptäcka eventuella läckage, installera ett fuktskydd.

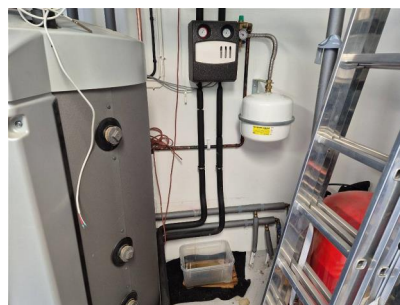
Visst droppläckage noterades.

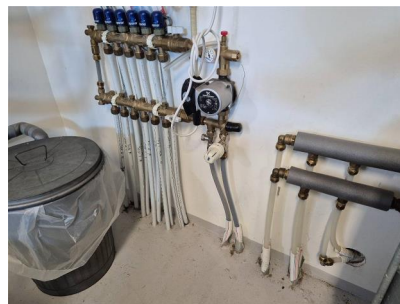
Fördelning golvvärmslingor.

Eftersom utrymmet inte är under daglig uppsikt rekommenderas att installera/placera ut läckagevarnare som kan varna vid eventuellt läckage.
